# Bjørkelien 71 5164 LAKSEVÅG

## Tilstandsrapport Eierskifte

Rapportdato: 13.2.2026 (Gyldig til 13.2.2027)

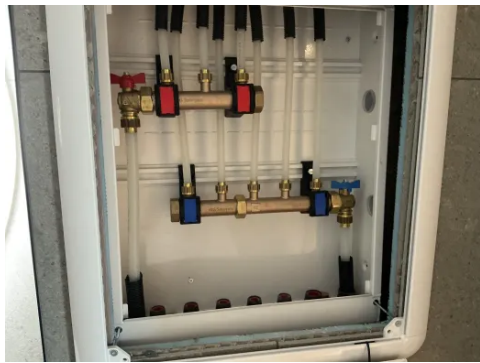
## 6.6 Vannledninger

| Har vannrør nådd en alder som gir økt risiko for skader eller følgeskader? | Nei |
| Er det manglende isolering av vannrør hvor det er risiko for frost eller kondens? | Nei |
| Er det registrert tegn til lekkasjer eller skader på vannrør? | Nei |
| Ikke funnet nevneverdige avvik basert på visuell kontroll.<br>Kontrollen er avgrenset til innvendig i leiligheten, og kontrollen stopper ved veggjennomføringer. | |

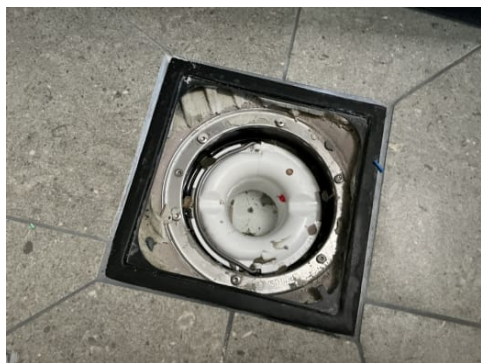
## 6.10 Våtrom: Bad

Overflater er nye og ubrukt på befaringen. Ikke funnet nevneverdige avvik basert på visuell kontroll.

Ikke funnet nevneverdige avvik basert på visuell kontroll i sluk.
