Tilstandsrapport

3-ROMS LEILIGHET MED BALKONG + BOD

Hattemakerlia 90, 2019
SKEDSMOKORSET

Befaringsdato: 27.04.2026

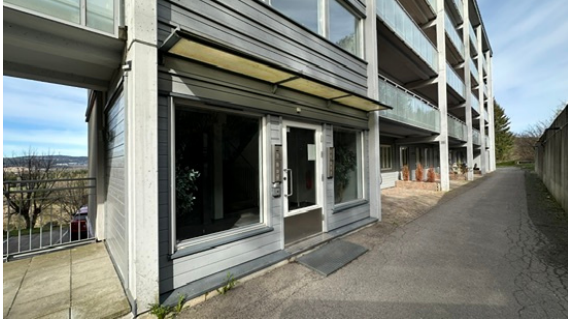
- Det er avvik:
- Det påpekes at vinduer som er over 20 år gamle, har passert over halvparten av forventet levetid. Likevel oppfylder bygningsdelene tiltenkt funksjon.

- Tiltak:
- Utskifting av vinduer kan forventes på sikt og vil være nødvendig for å utbedre avvikene.
