# Tilstandsrapport

Selveierleilighet

Middelthuns gate 21 C, 0368 OSLO

# gnr. 215, bnr. 231, snr. 90

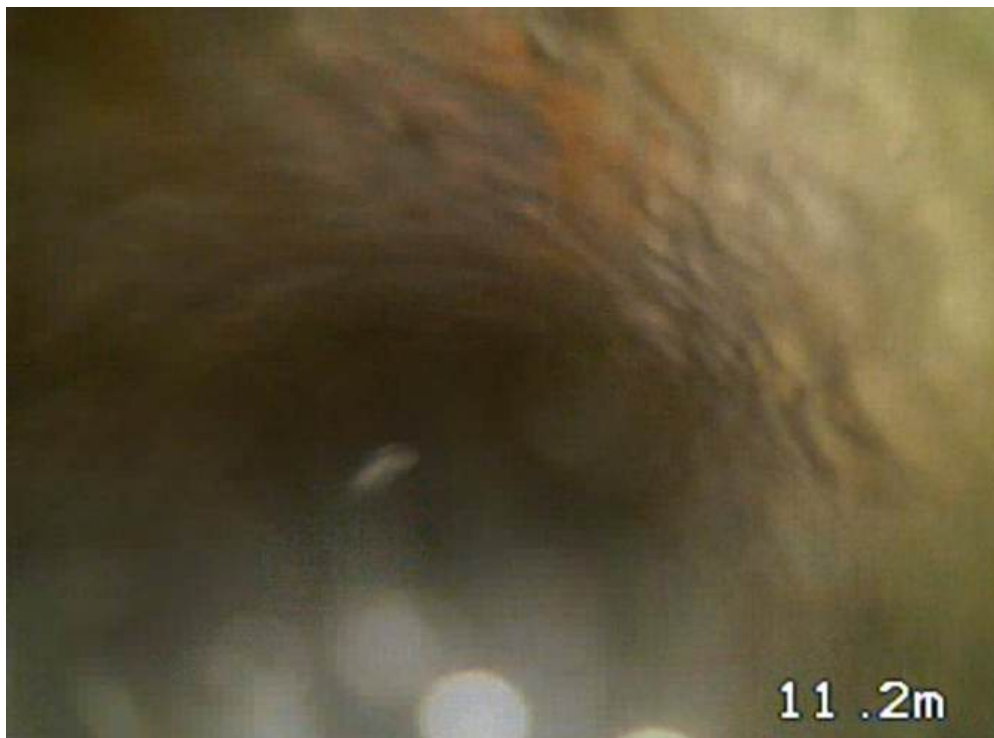
Vi fikk ikke tatt opptak grunnet feil med kamera, så videoen starter i bunnen av røret. Det vil derfor starte i felles stamme. Vi var ikke klar over dette, så denne videoen går veldig raskt og det er derfor vanskelig å se mengde fett i røret.

Det er derimot mulig å se at det er noe mer fett enn vanlig i baderomsstammen, men mengden er ikke stor nok til at det kommer til å lage problemer.

Fettet er derimot løst og enkelt å få fjernet med vedlikeholdsspyling.

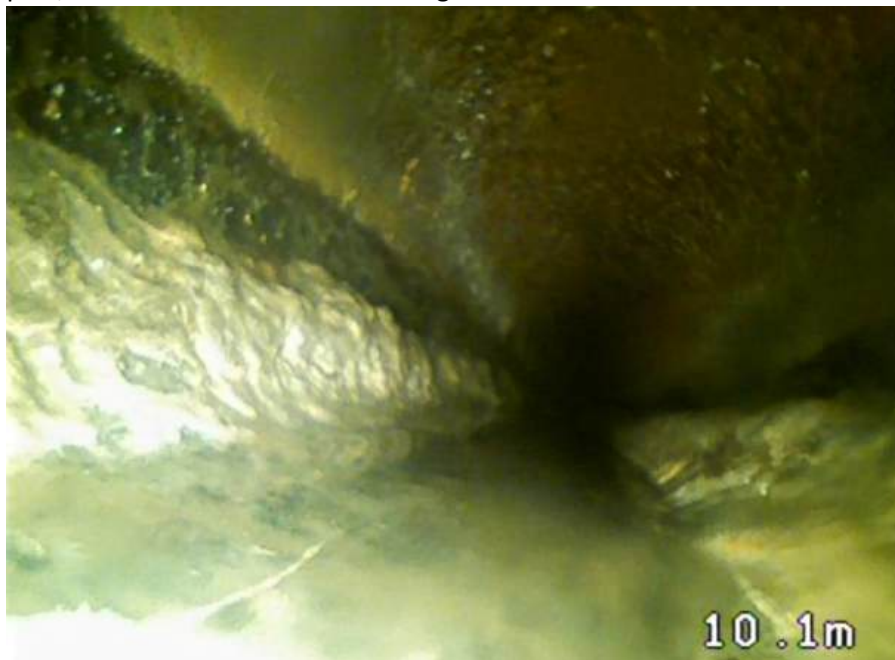
på 9,6 meter så ser man bunnledningen:

Man ser store mengder fett på rørveggene, vannet renner ikke unna mest sannsynlig på grunn av fett som demmer opp vannet.

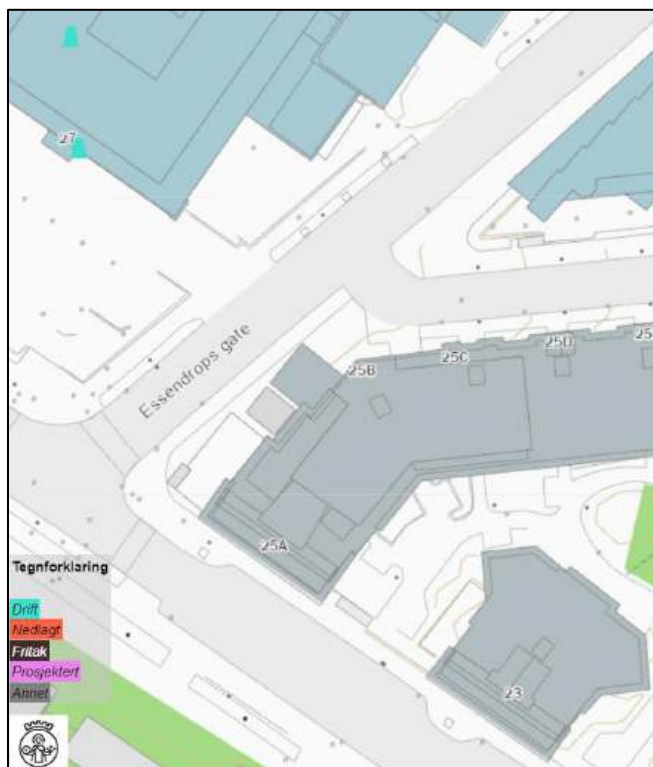
Fettutskilleren til Tatakii er ikke registrert hos VAV, som man kan se på underliggende skjermbilde fra kartoversikten til VAV:

Som man ser på bilde så mangler det markering for fettutskiller på adresse, som betyr at det ikke er mulig for tømmefirmaet å rapportere tilstand og tømminger til kommunen.

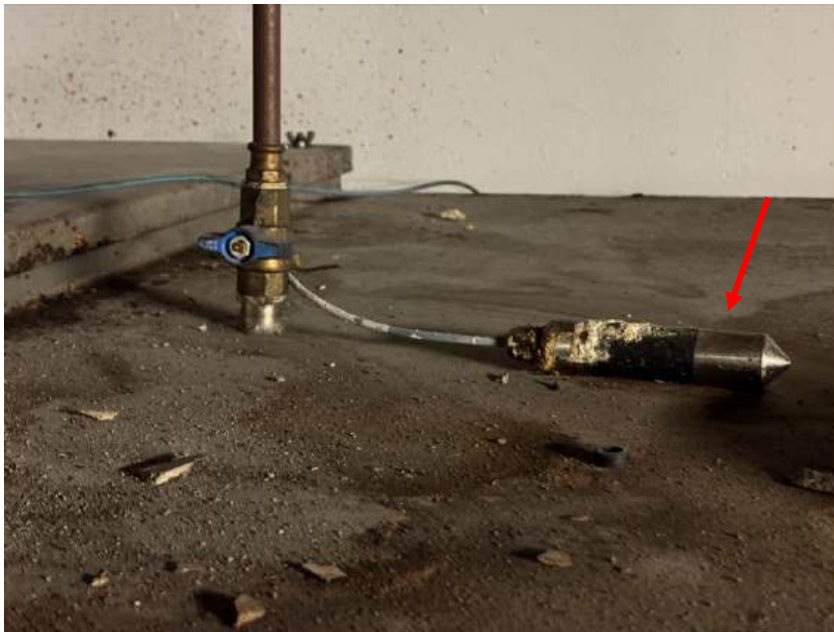
Jeg renger med at fettutskilleren er noe for liten til at den bare kan tømmes 4 ganger per år. Vi så at sensoren som skal varsle når den er full lå også utenfor selve fettutskilleren.

Rød pil viser sensor som ligger utenfor fettutskilleren. Denne skal varsle når fettutskilleren er full. Hvis man har perioder i året der det er flere kunder, så produseres det mer fett og fettutskilleren må tømmes oftere. Derfor er det svært viktig at fettutskilleren er funksjonell og ligger i fettutskilleren.
