# Tilstandsrapport

LEILIGHET MED HEMS OG BALKONG

Åråssvingen 4, 2007 KJELLER

Befaringsdato: 19.12.2025

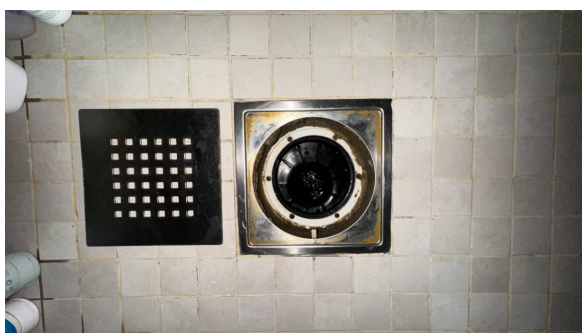
Men membran (tettesjikt under flisene) kan ikke lengre garanteres.

Konsekvens - Når tettesjiktet har passert over halvparten av forventet levetid, øker risikoen for fuktskader og lekkasjer over tid. Ved endret bruk eller økt fuktbelastning kan eksisterende løsninger svikte, og behovet for full oppgradering av badet kan oppstå tidligere som følge.

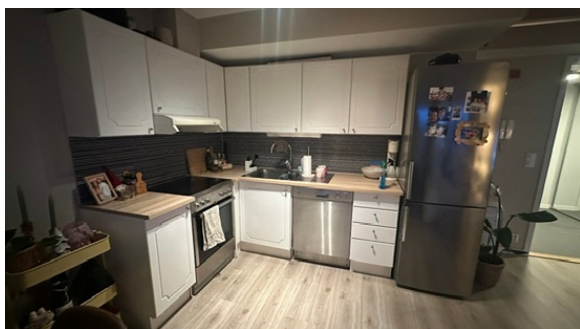
Det ble rutinemessig søkt etter fukt på typisk fuktutsatte steder med fuktindikator (Protimeter SM) på befaringen og det var ingen indikasjoner på fukt.

Tilstandsgrad satt ut fra helhetlig vurdering av rommet og innredning.

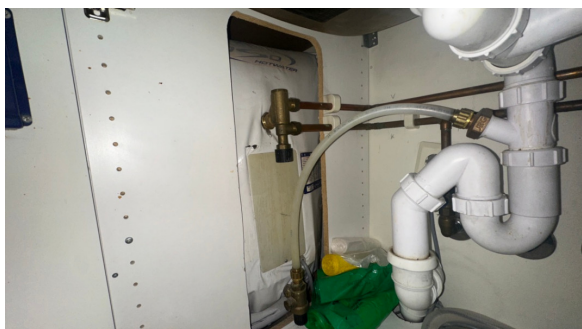
Konsekvens - alder = vannlekkasje. Stikkontak = mulig brannfare, i verste fall.

Tidspunkt for utskifting nærmer seg.
