## Dokumentsamling til salgsoppgave

**Tjørnhaugen 76, 5154 Bønes**

1. Tilstandsrapport for bolig, (innhentet ved forrige salg – 2021)
2. Reklamasjonsrapport, takstmann Ricky Falck, 22.11.2022
3. Befaringsrapport, takstmann Oddbjørn Høines, 18.03.2023

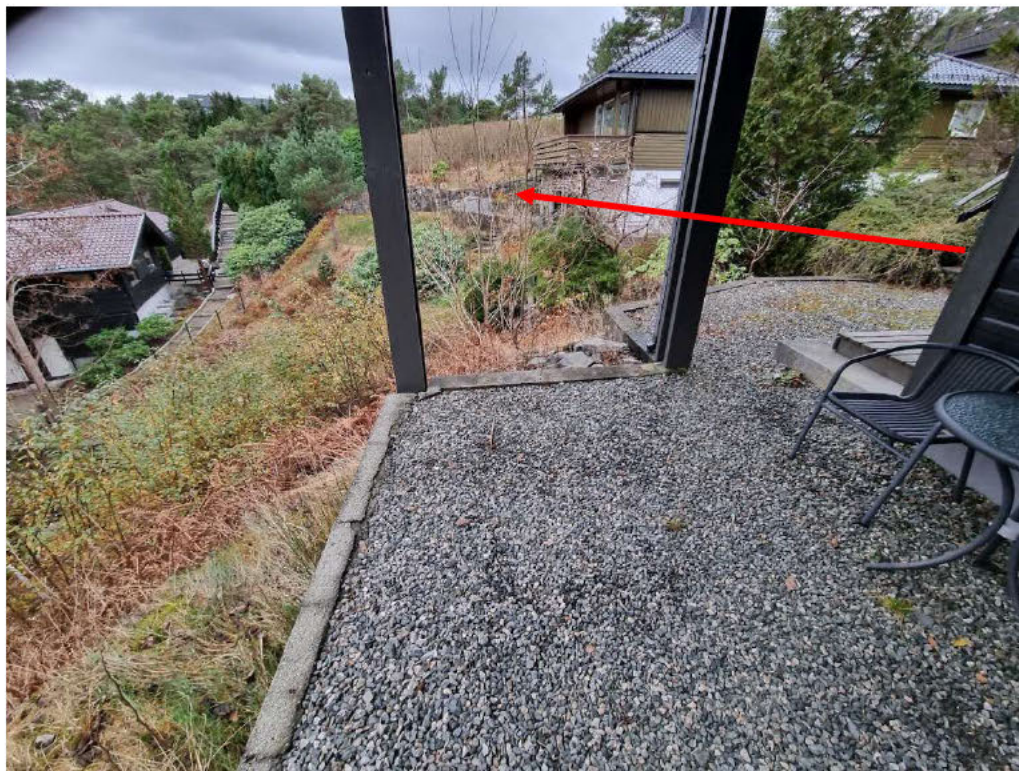
Terreng mot vest og naboeiendom mot sør som ligger lavere i terrenget.

Problemet med svikt og sig i terrenget kan muligens være mere omfattende og ikke bare gjelde denne eiendommen, men være en gjengs og mangelfull utførelse for hele feltet.

En eventuell utglidning på nabo tomt vil også kunne og mest sannsynlig medføre setning og skader på denne eiendommen.

Dette bør avklares med geologiske undersøkelser.

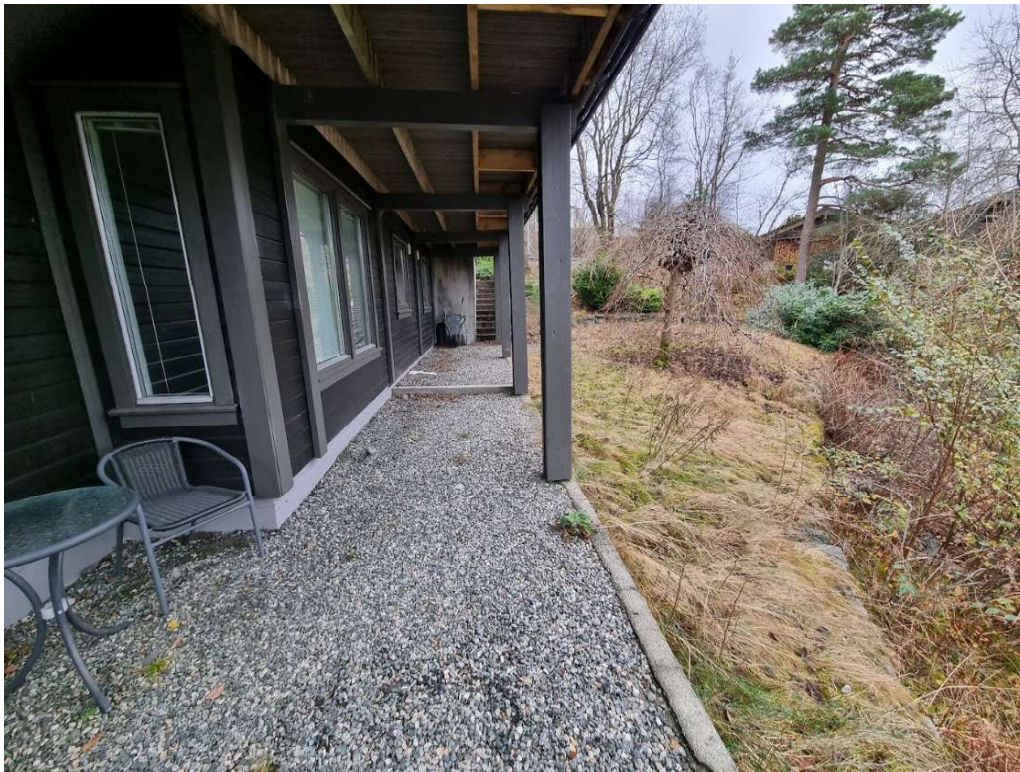
Nedre del av tomt sett mot øst.

Uten sikring av løse masser i skråning vil denne utglidning fortsette.

Boligen står i dag på ustabile masser.

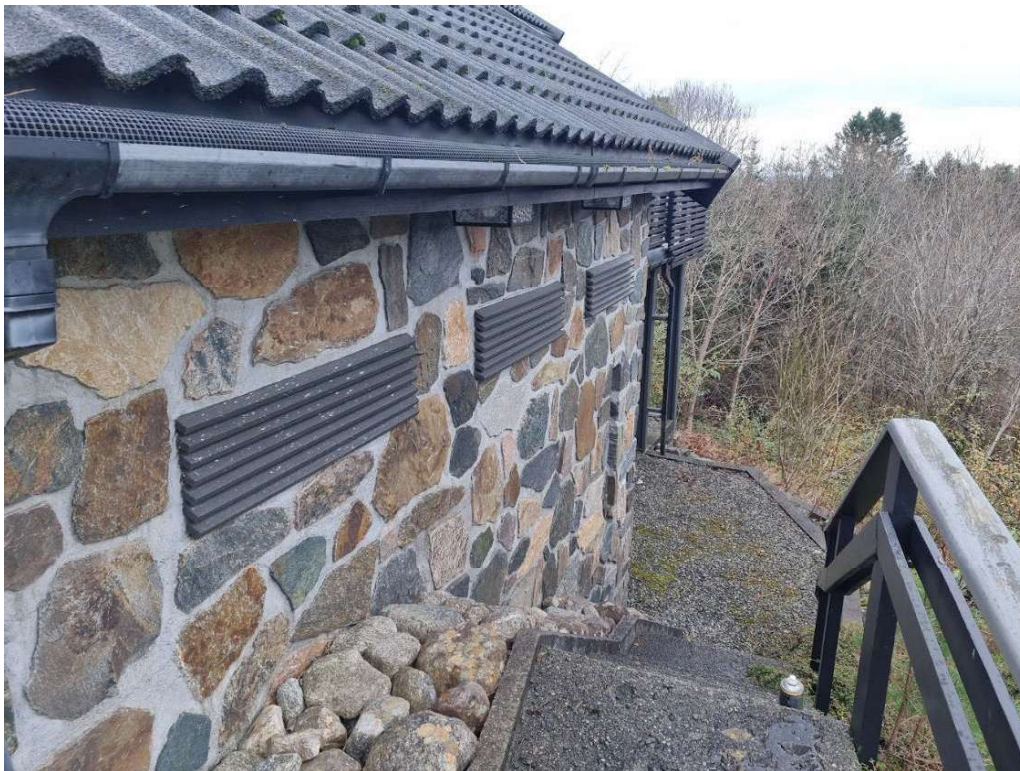
Tomt sett fra front og ned langs med utvendig adkomstvei til sokkelleilighet.

Bygning har en jevn fordelt skjevhet i hele lengde, men med mest sig i ytre del av bolig mot skråning i sør.

Skjevhet øker i omfang i nedre og ytre del av tomt.

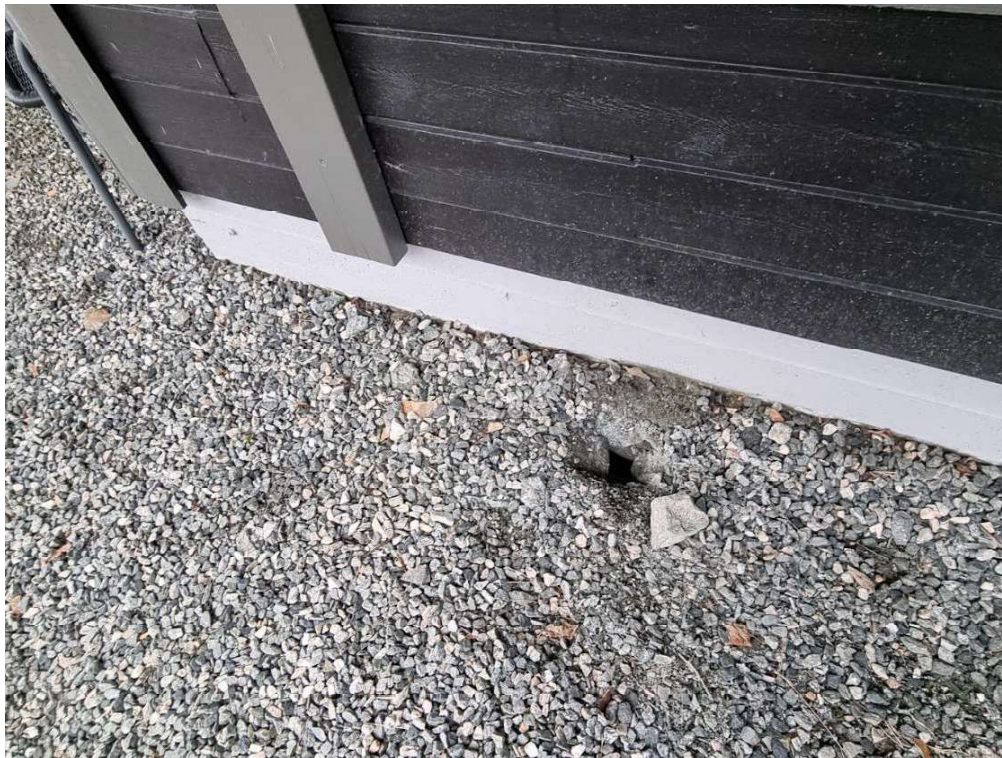
Terreng like inntil ringmur i nedre del av tomt, mot sør.

Det er synkehull i grunnen like inntil ringmur/yttervegg.

Med hulrom som går innunder steiner og under fundament til bolig.

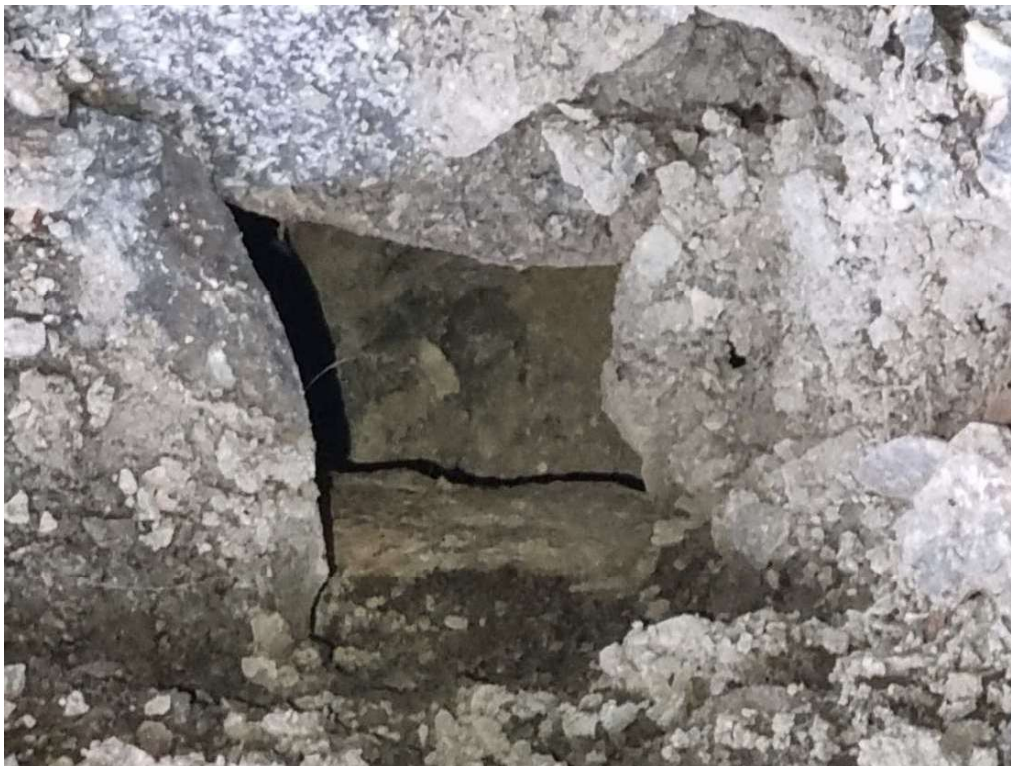
Nærbilde av samme synkehull

Hulrom tettes ikke over tid, men finmasser forsvinner i hulrom mellom steiner i grunnen under boligen. Ustabile masser i grunnen, som må forsterkes og utbedres.

Skråning må sikres og masser under bolig må forsterkes og sikres mot videre synk/setninger.

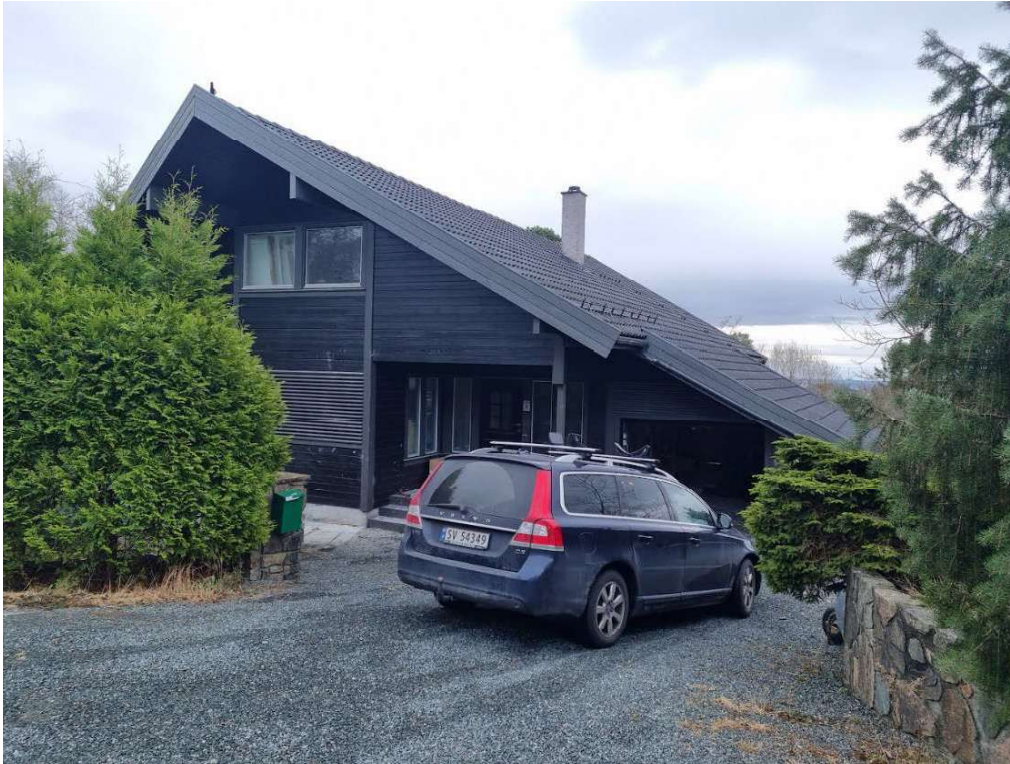
Boligen sett fra adkomst vei i front av boligen.

Det er mangelfull overvannshåndtering og dårlig avrenning for overflatevann.

Vannet renner først vekk ved oppholdsvær over tid.

Vannet renner vekk via masser i grunnen og dels via uttørking i tørre perioder.

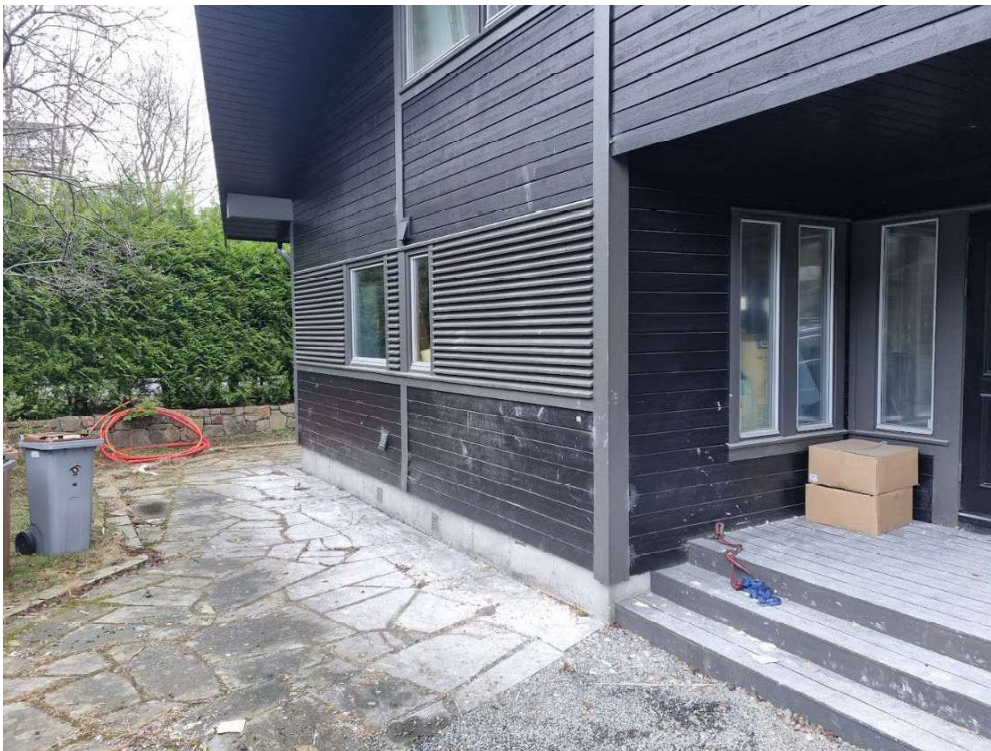
Skifer kledd platting i adkomstvei, øvre del av tomten mot Nord.

Bygning/grunnmur blir med dagens løsning, utsatt for unødig stor fuktbelastning.

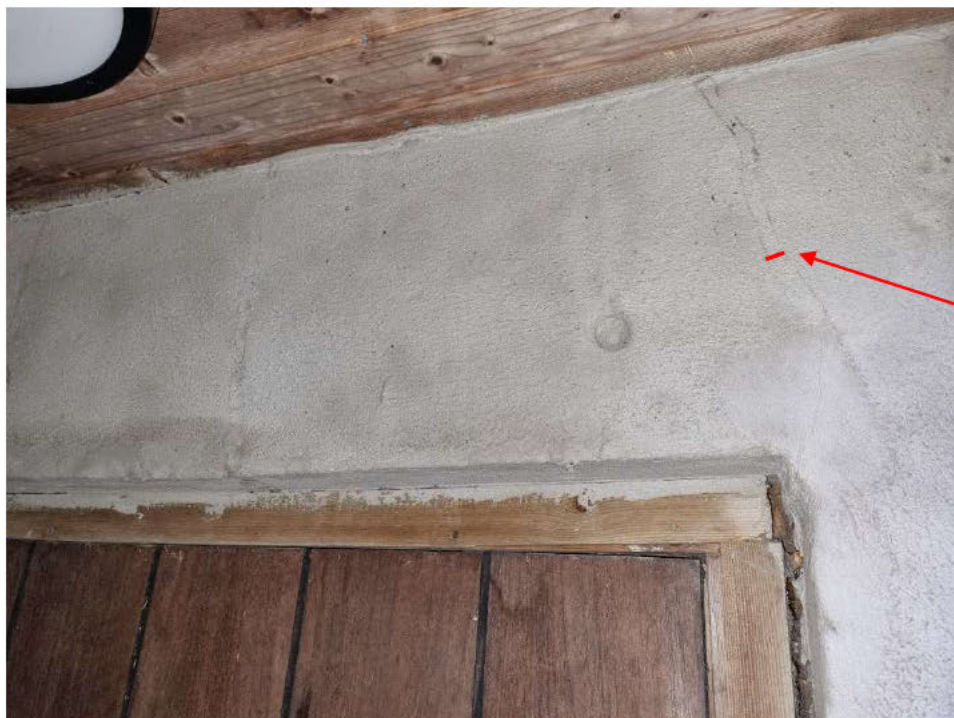
Del av grunnmur sett fra utside ved inngang til kjeller.

Det er sprekker i grunnmur som er flikke og pusset igjen.

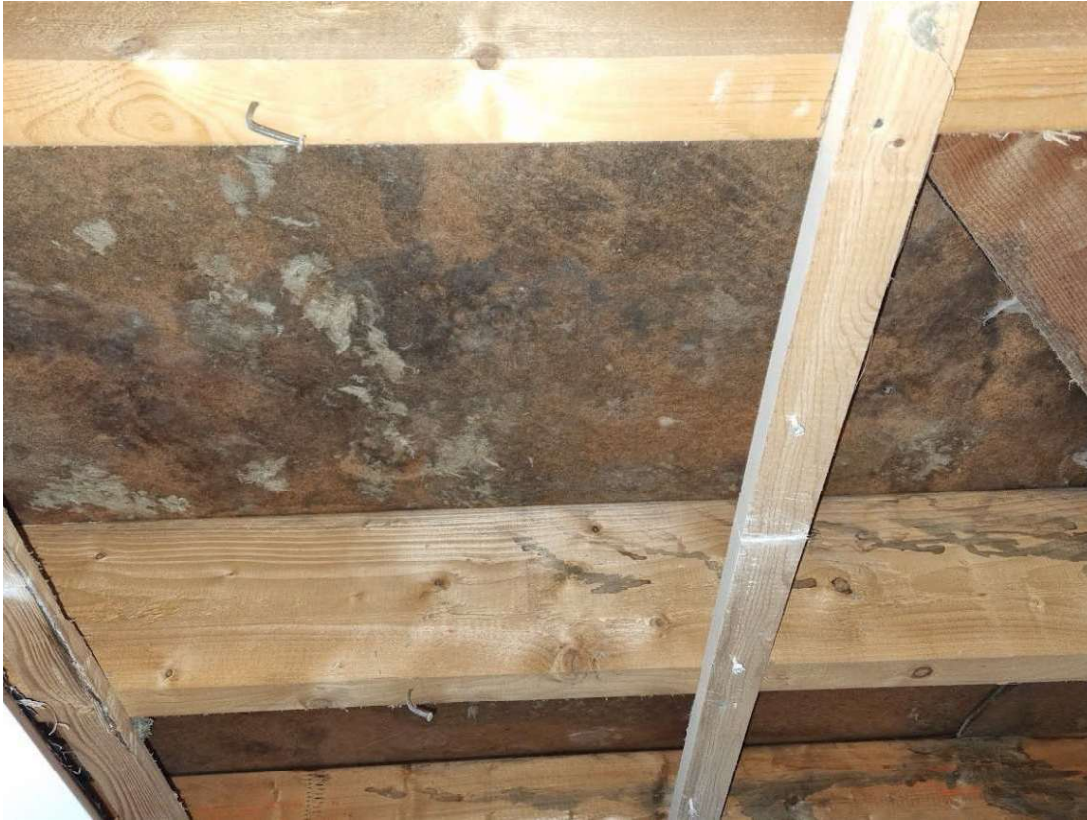
Underside av undertak av sutaksplater.

Det var ikke etablert lufting over isolasjon og dermed har det oppstått kondensering med følgende fukt/vannskader i takkonstruksjonen.

Sutaksplater er skadet fra fukt over lengre tid, er deformert, buler kraftig og det er gror sopp på sutaket og stedvis på taksperr.

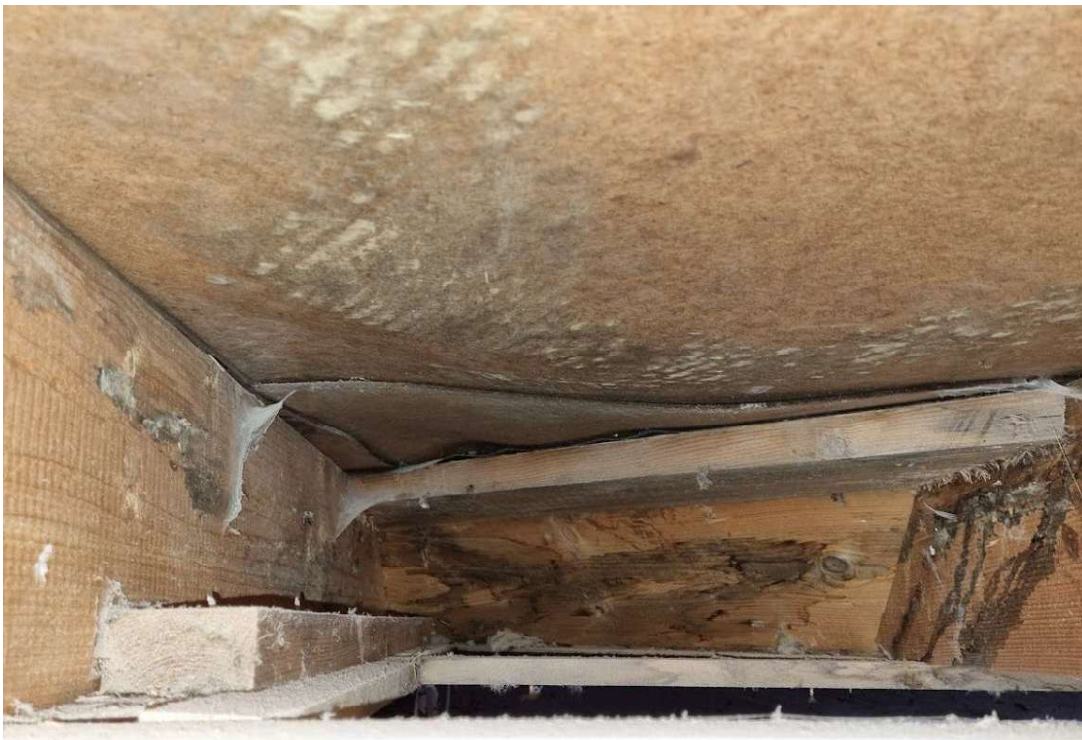
**Bildet viser****Yttertak.**

Fukt og soppskader på sutak og sperr.

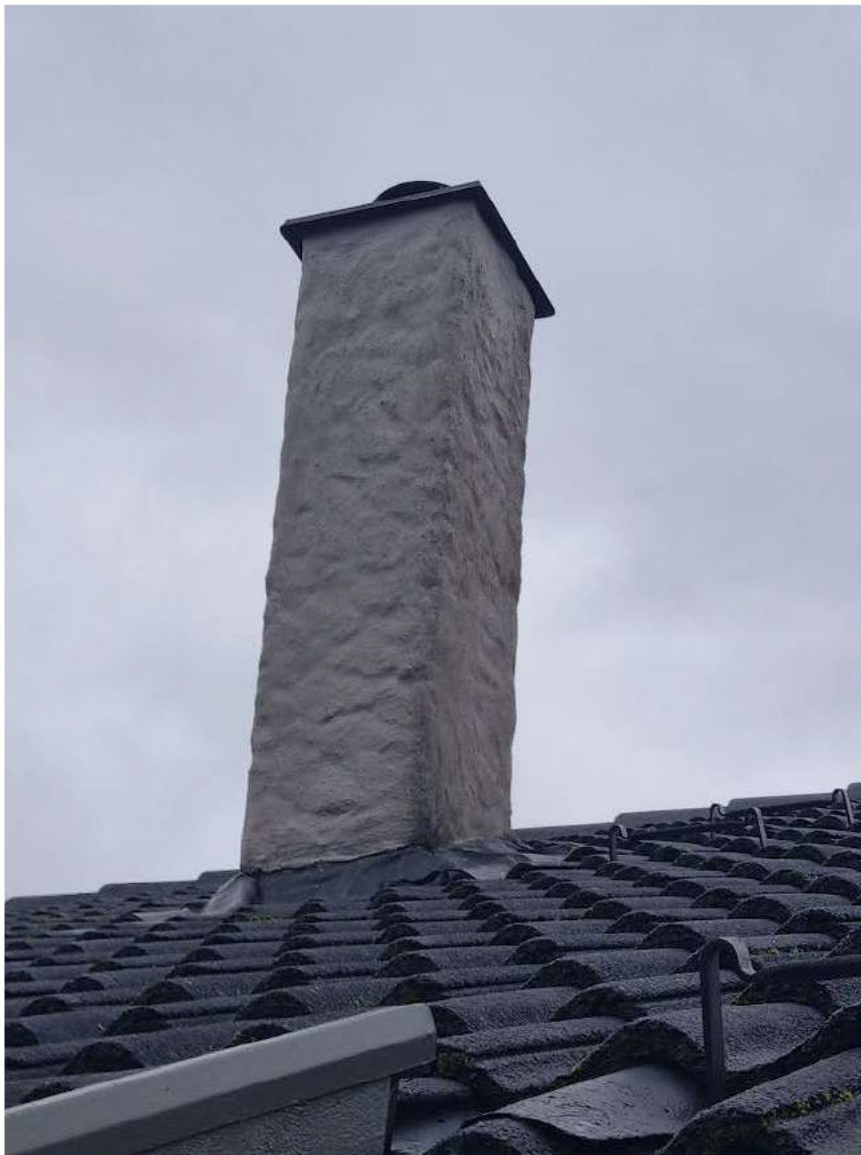
Pipe over tak.

Beslag mellom pipe og takstein er eldre, og det må regnes som nødvendig å montere nytt beslag i nær fremtid.

Puss trenger maling / slemming.

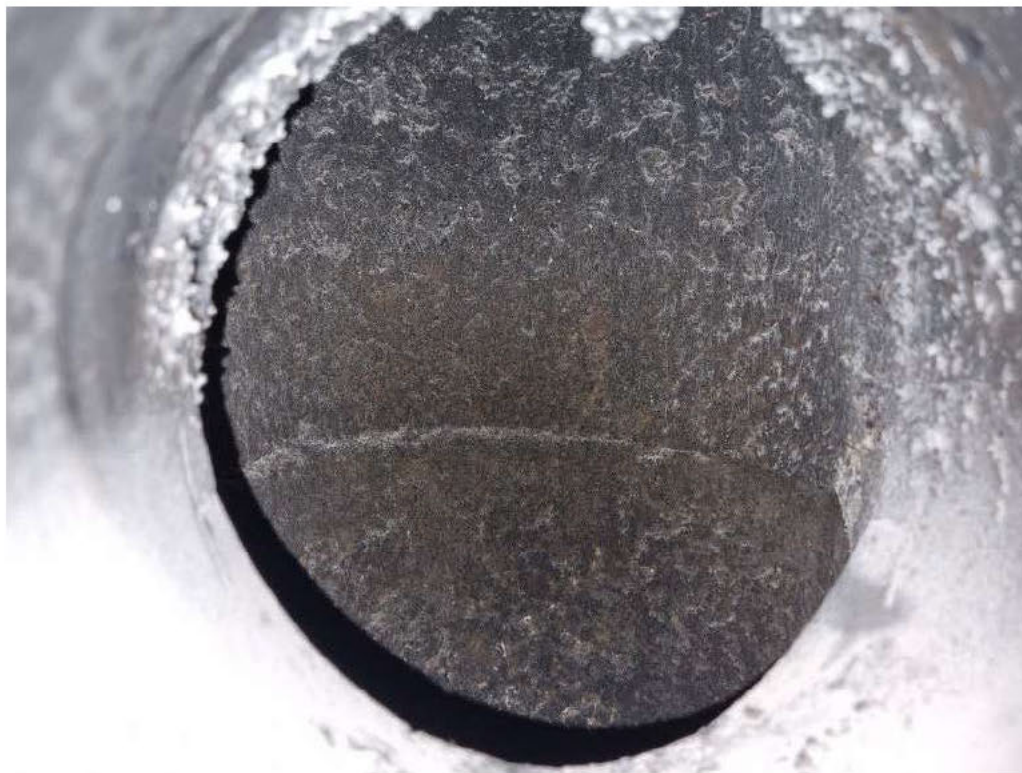
Element pipe fra 1985 vil grunnet alder og produksjonsmetode for Røykløp fra denne tiden ikke være egnet til bruk, uten først å bli rehabilitert. Elementpipe fra 1985 vil som oftest ikke være egnet til bruk, med mindre det er rehabilitert.

Røykrør i pipe, eldre sement rør fra byggeår.

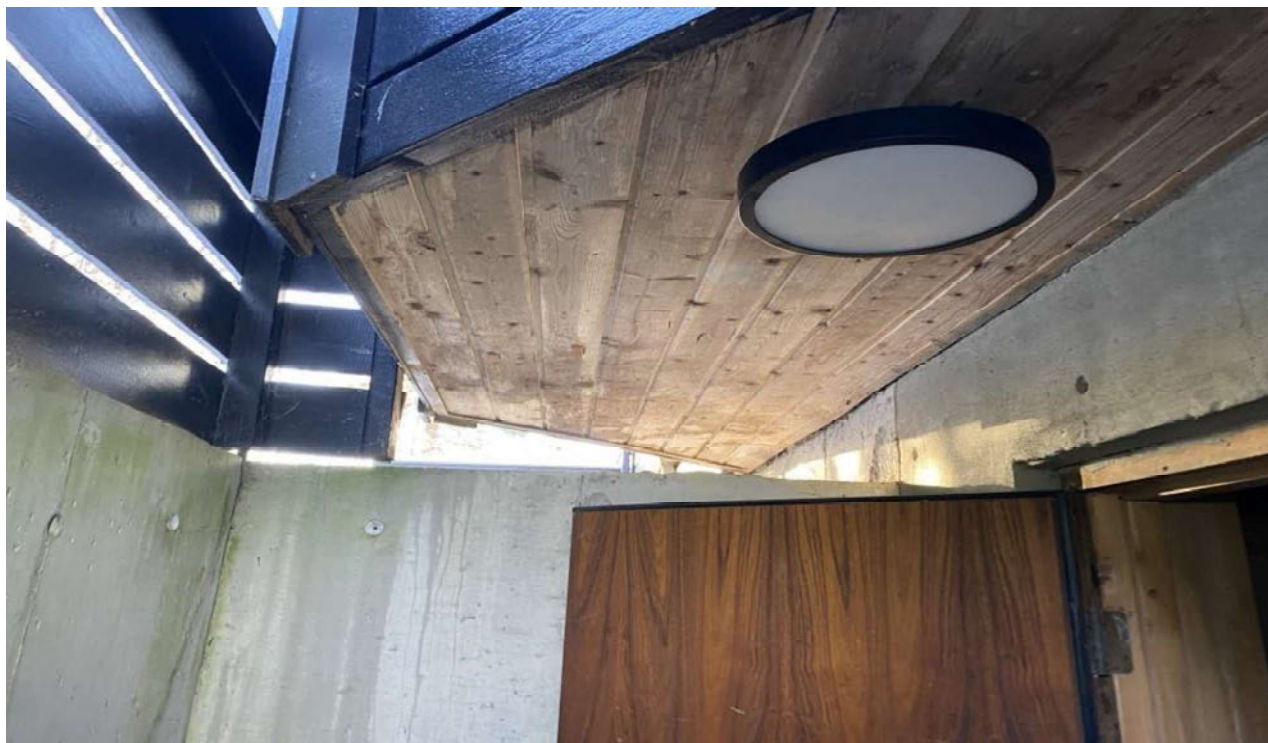
Bilde 6: Viser grunnmuer sett fra kjellertrapp. Under karnappet ser man en nyanseforskjell på grunnmuren. Muren er overflatebehandlet på nytt fra denne overgangen og til nordøstlige hjørne.

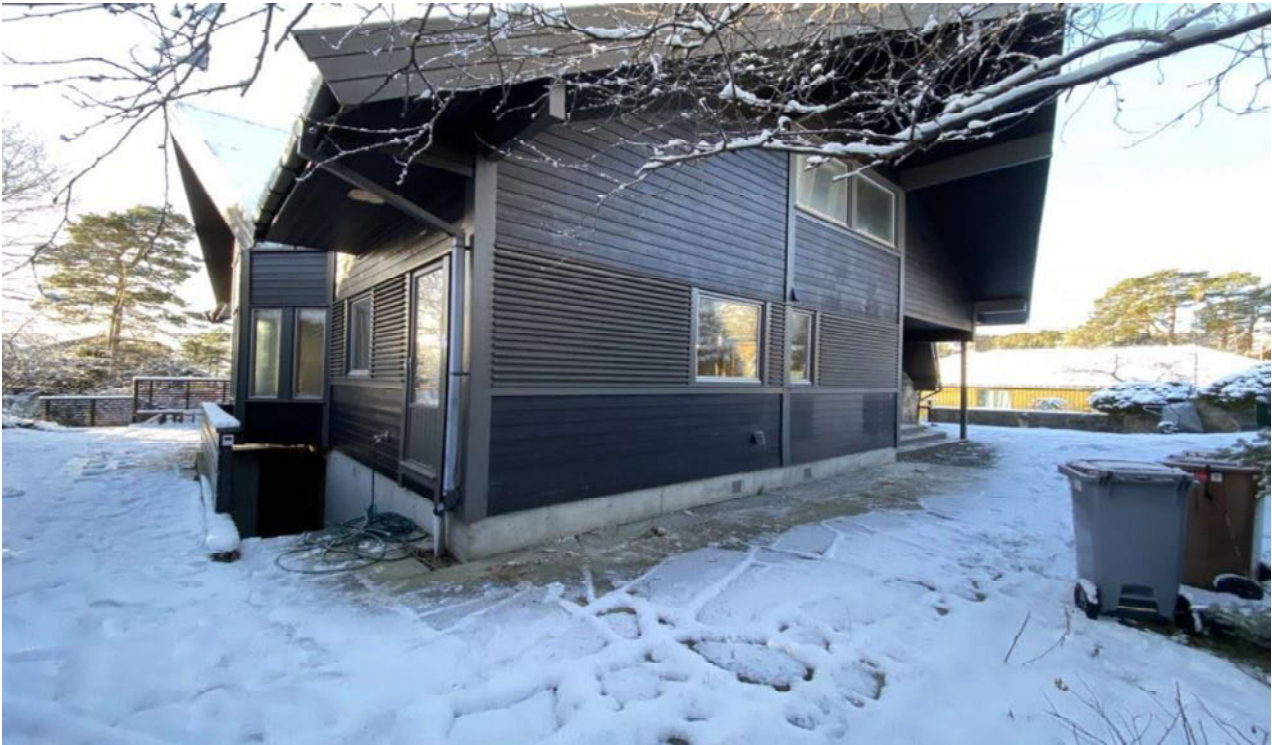
Bilde 7: Viser oversiktsbilde. Grunnmuren er overflatebehandlet fra under karnappet til venstre i bildet og hele veien frem til hjørnet.

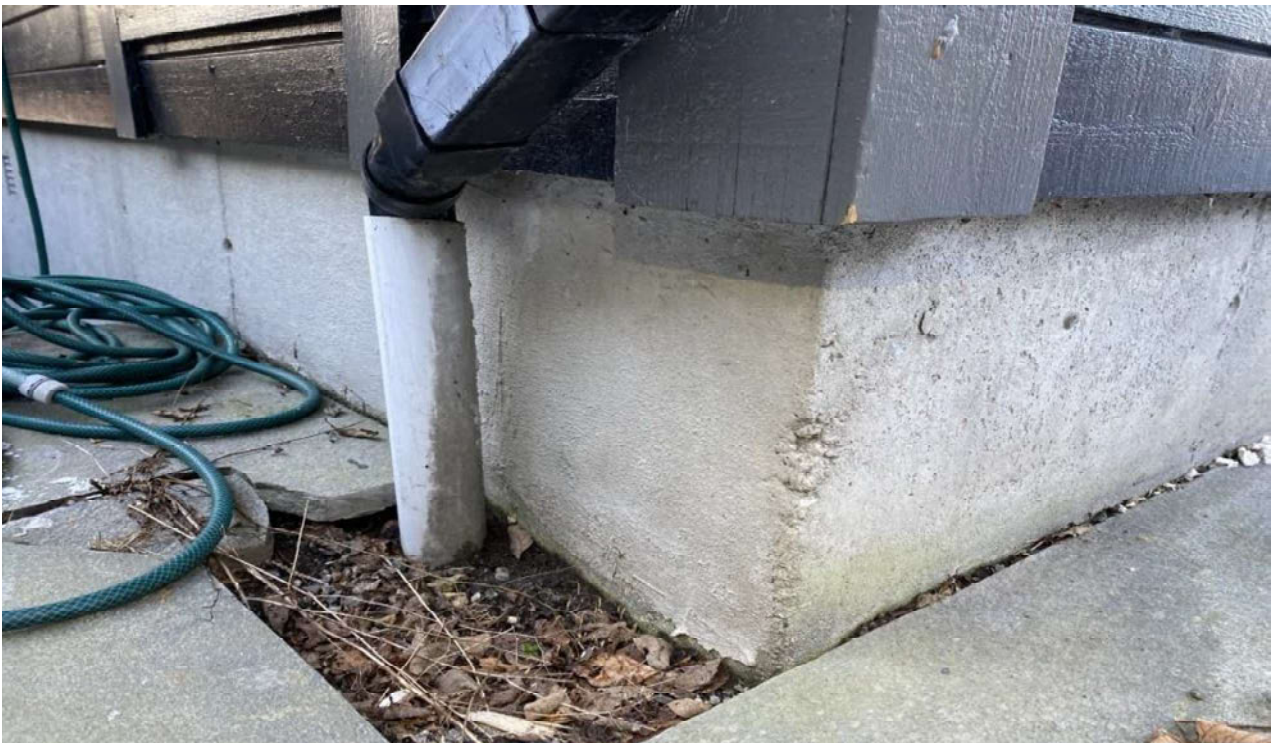
Bilde 8: Viser nærmere bilde av hjørnet. Høyere side er støpt betong antatt fra byggeår, mens venstre side avviker i overflaten da denne er påført en slemming eller tilsvarende etter byggeåret. Det antas at slemmingen er påført for å lukke/dekke til sprekken over kjellerdøren, og at det er påført helt til hjørnet fordi nyanseforskjellen skal bli minst mulig synlig.

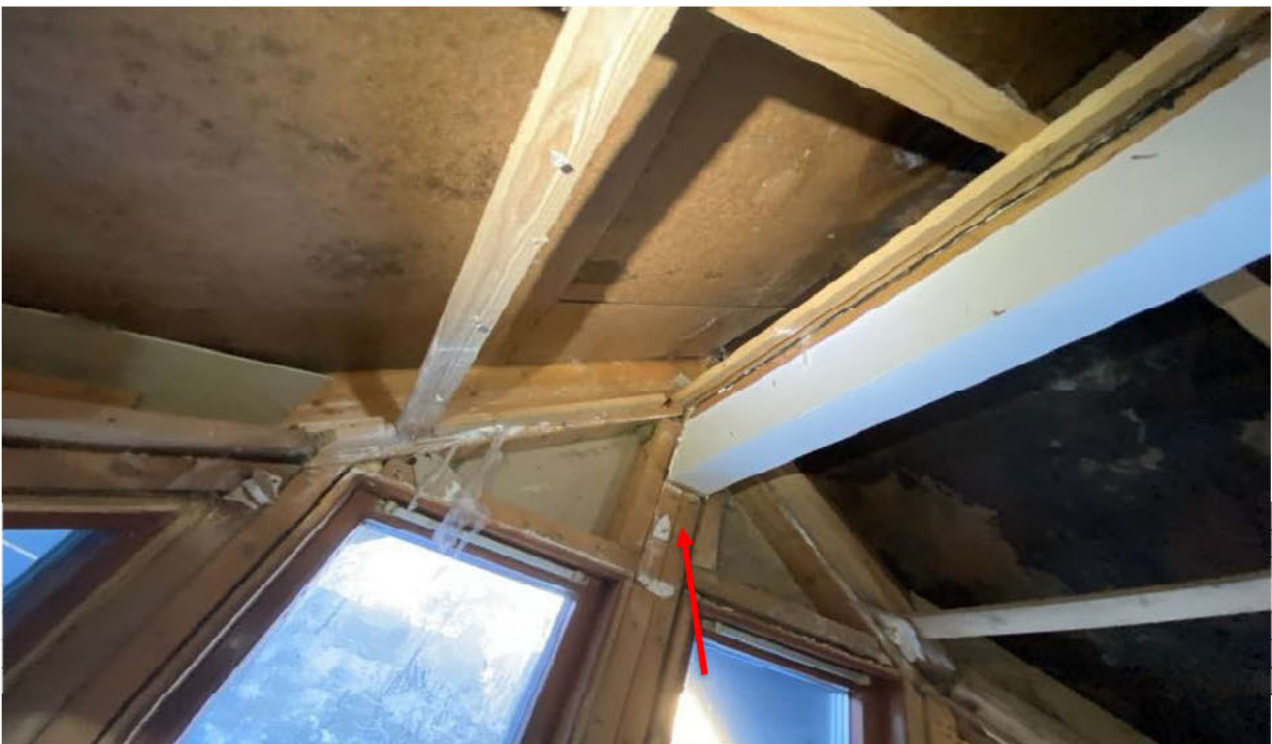
Bilde 12: Bildet viser mønedrager i ark, som hviler ned på den utkragede karnappen. Karnappen har videre ingen understøttem og taklasten her vurderes trolig å være årsak i en del av de lokale økte skjevhetene i karnappen.

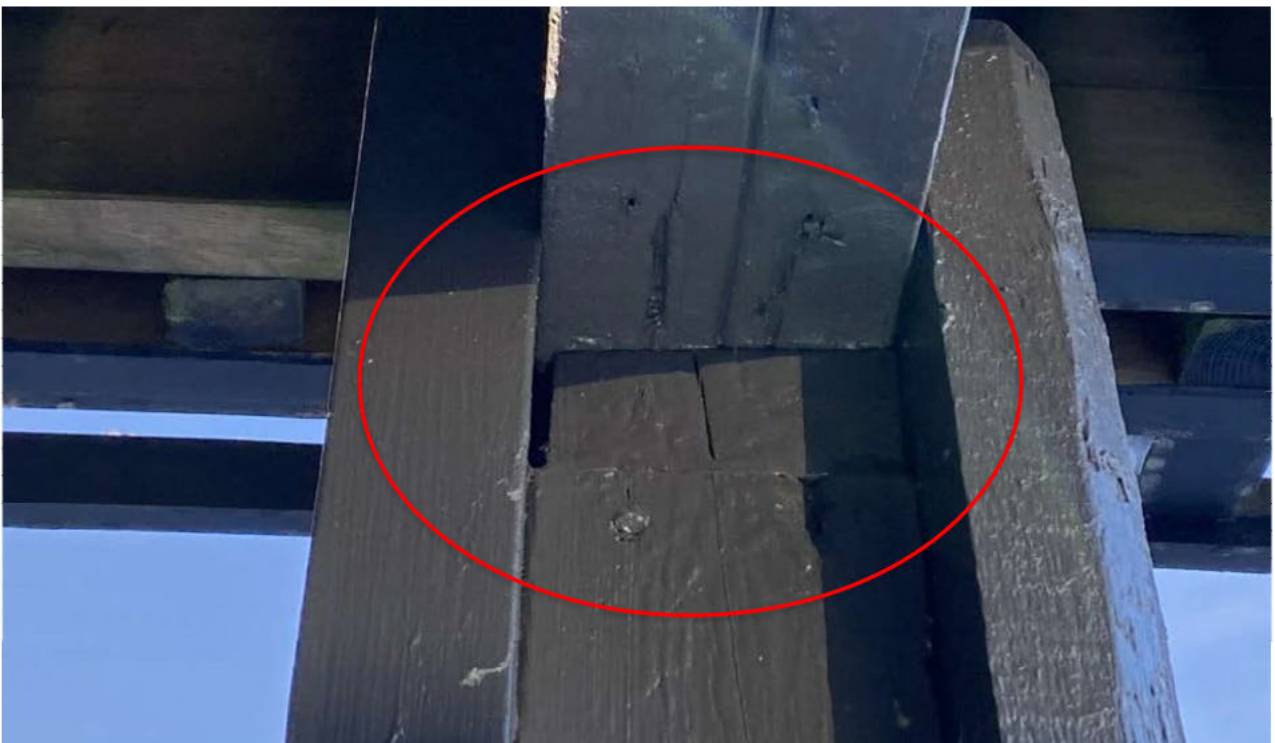
Bilde 16: Viser at søylen under terrassene er forlenget med kloss. Dette er tilfellet på alle de kontrollerte søylene under terrassen. At det er en slik utførelse indikerer at det er forsøkt å rette opp terrassen etter at grunnen har satt seg.

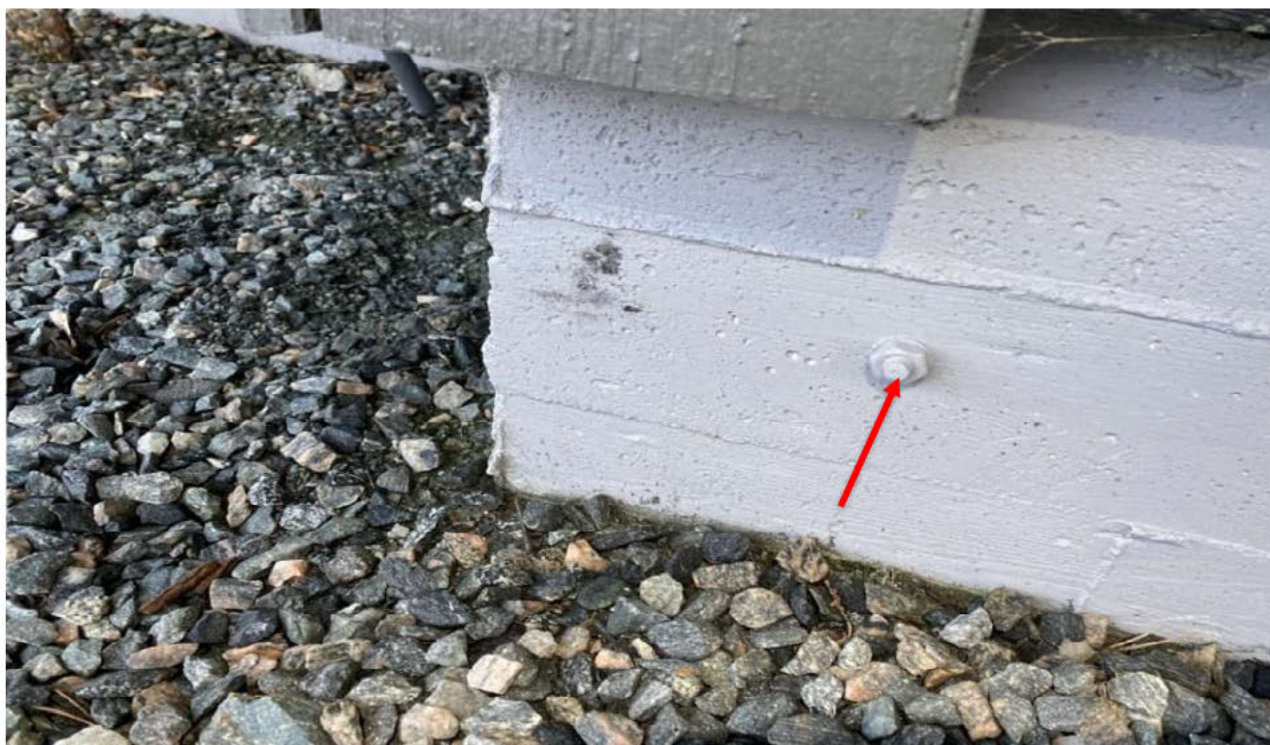
Bilde 20: Viser omtalt bolt som er avdekket i grunnmuren. Bolter i grunnmuren kan indikere at det er utført bevegelsesmålinger på eiendommen tidligere, men normalt sett vil man da finne flere bolter i grunnmuren, noe som ikke er avdekket på denne boligen.

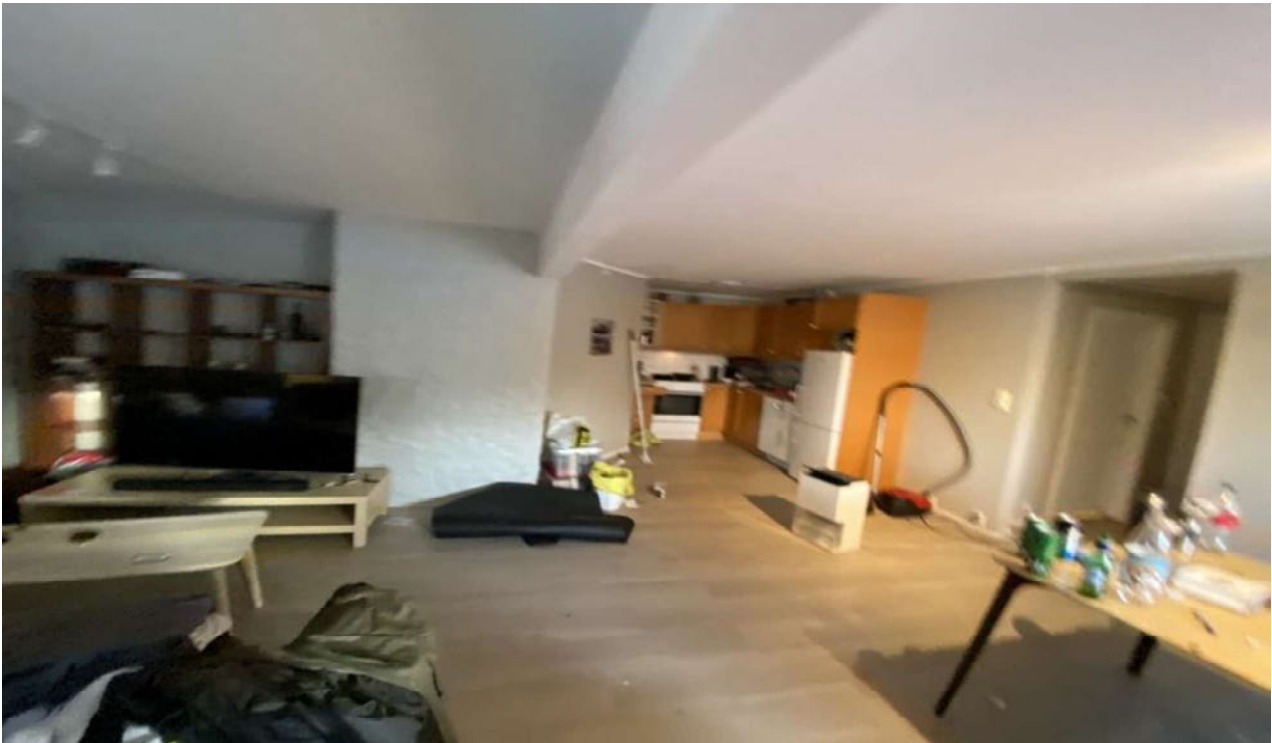
Bilde 21: Viser bilde tatt inne i leiligheten på befaringsdagen. Her er det også registrert en del skjevheter ut mot grunn/ringmurene, med noe avtakende skjevheter på midten av gulvet. Årsaken til dette vurderes å være at dette gulvet hviler på grunnen unedr boligen og ikke på bjelkelag som igjen ligger ned på grunnmurene til boligen.

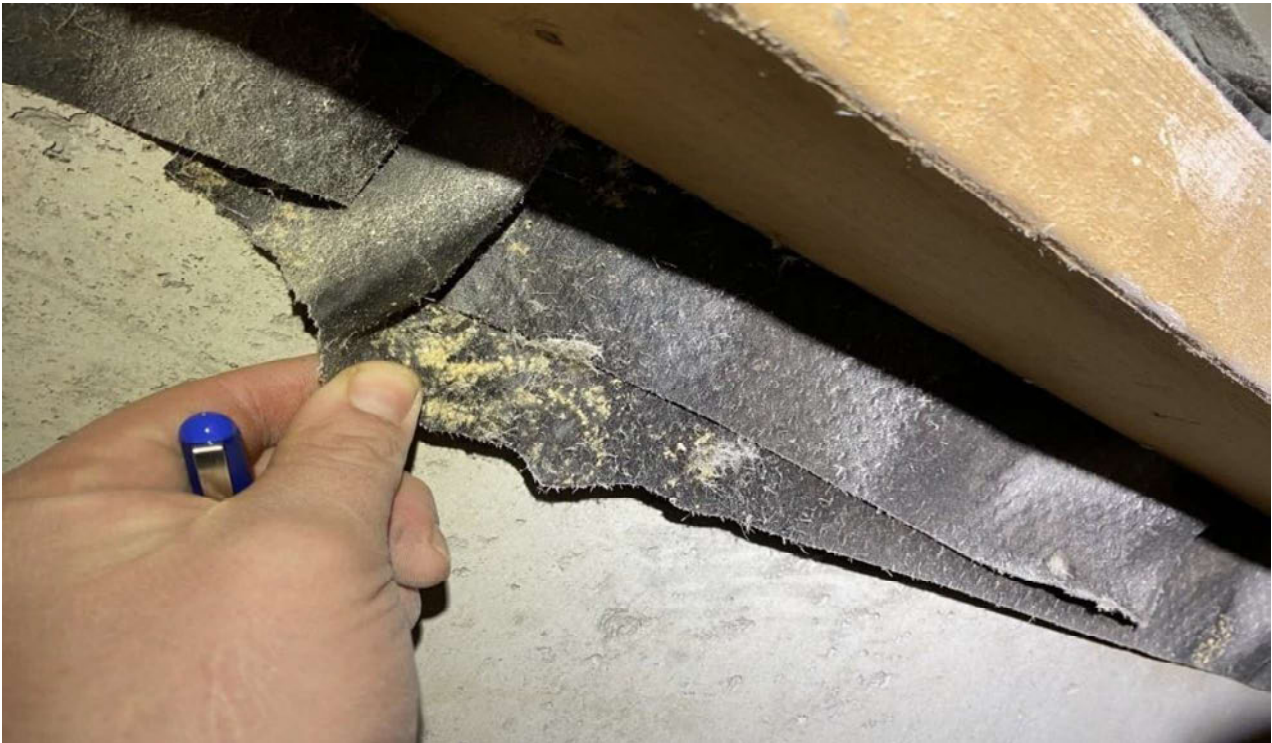
Bilde 23: Viser mugg/soppvekst på baksiden av pappsjikt/vindsperre.

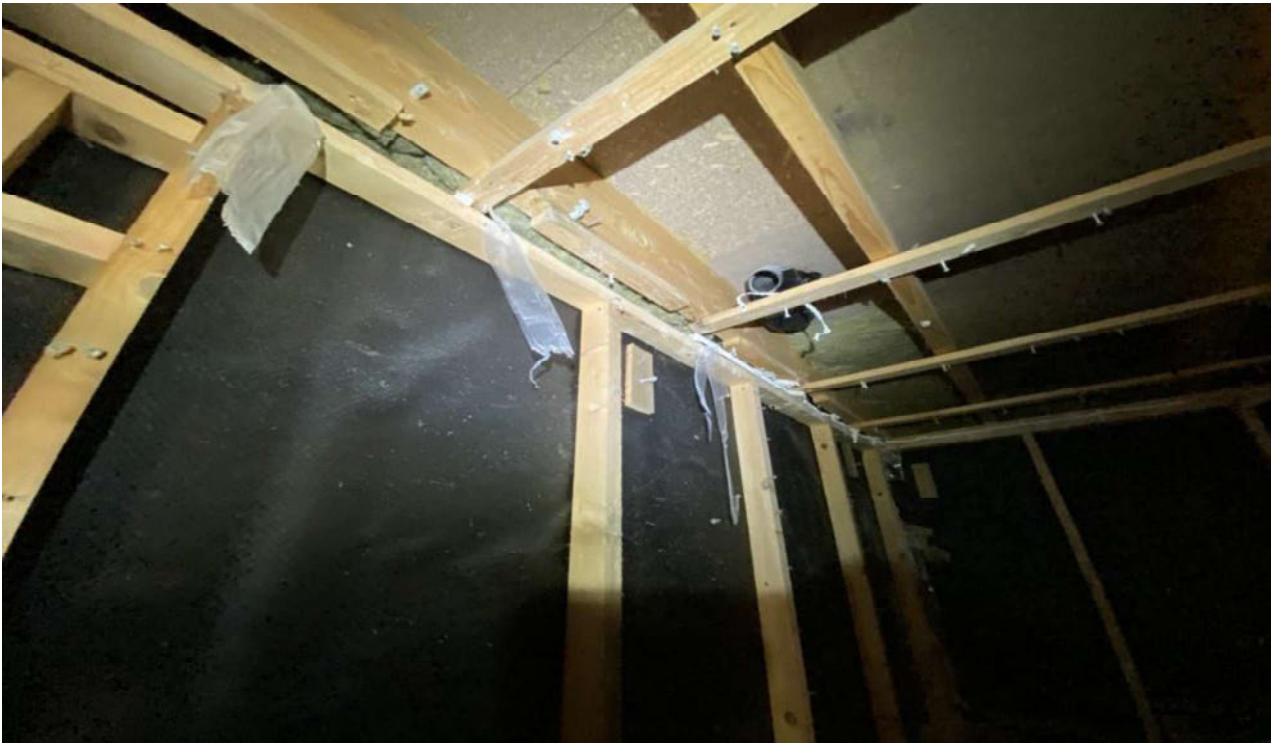
Bilde 27: Viser plastremser som sitter igjen etter riving. Dette indikerer at det var plast/dampsperre på påføringsveggene som i det vesentligste ligger under terrengoverflaten.

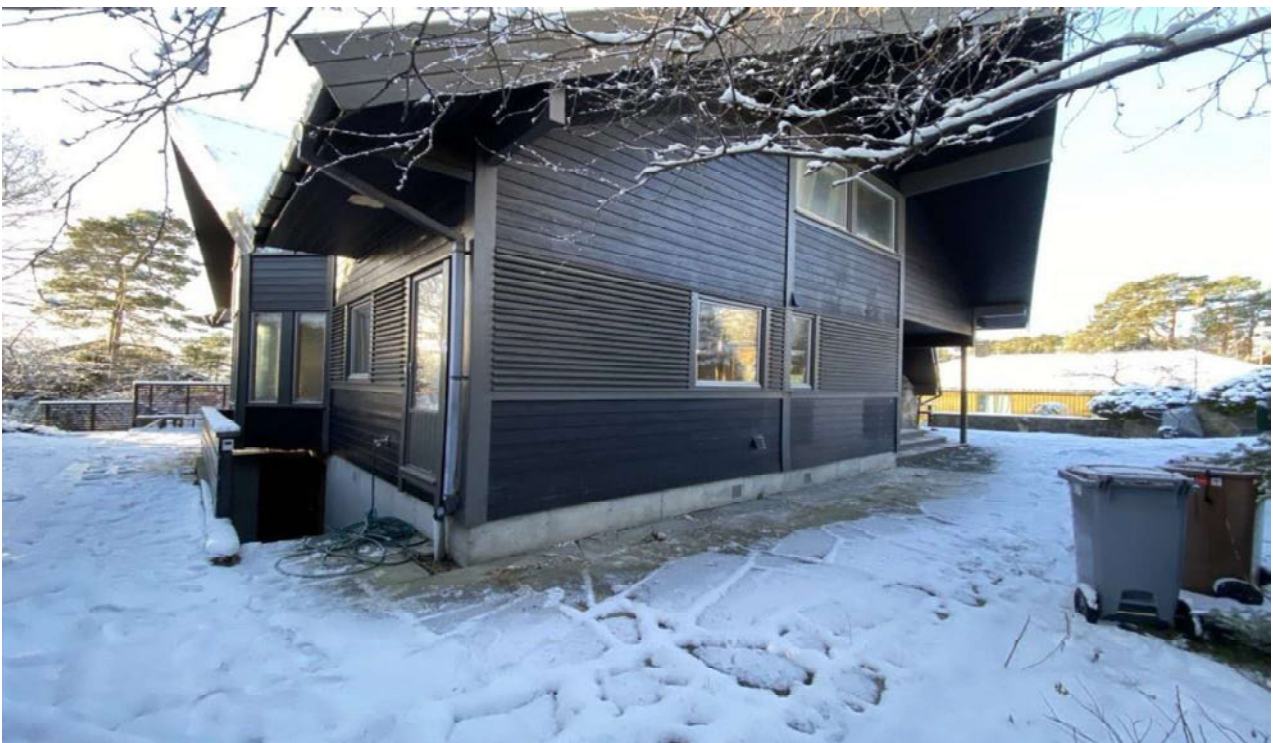
Bilde 28: Viser oversiktsbilde utvendig. Bildet viser at det ikke er synlig knotteplast utvendig over terrenget. Bildet viser også byggets trekledning.

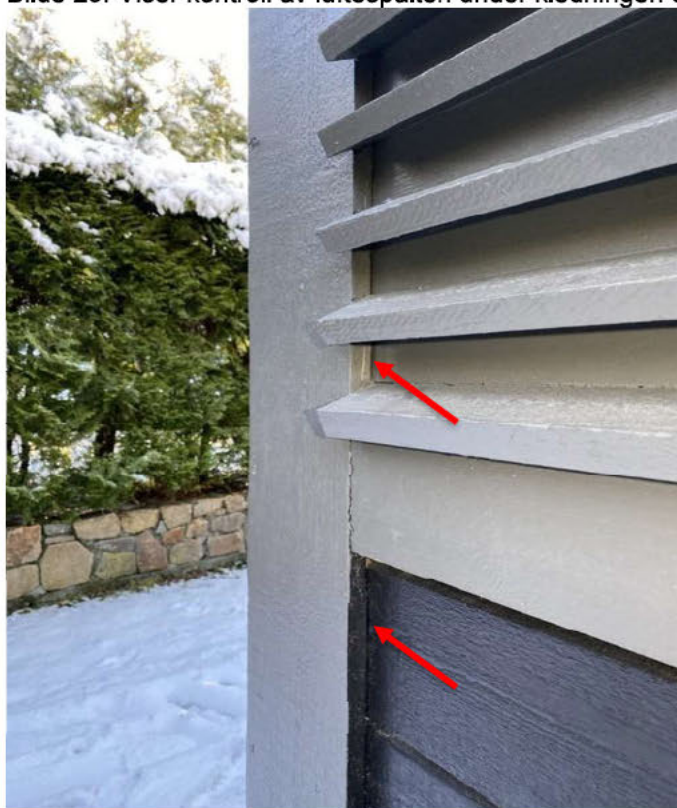
Bilde 30: Viser detalj av kledning der det er felter med svikende kledningsmønster. Bildet viser at kledningen her fremstår å ha samme avstand til hjørnebordet. Det antas derfor at luftingen i veggen er ført bak disse feltene også.

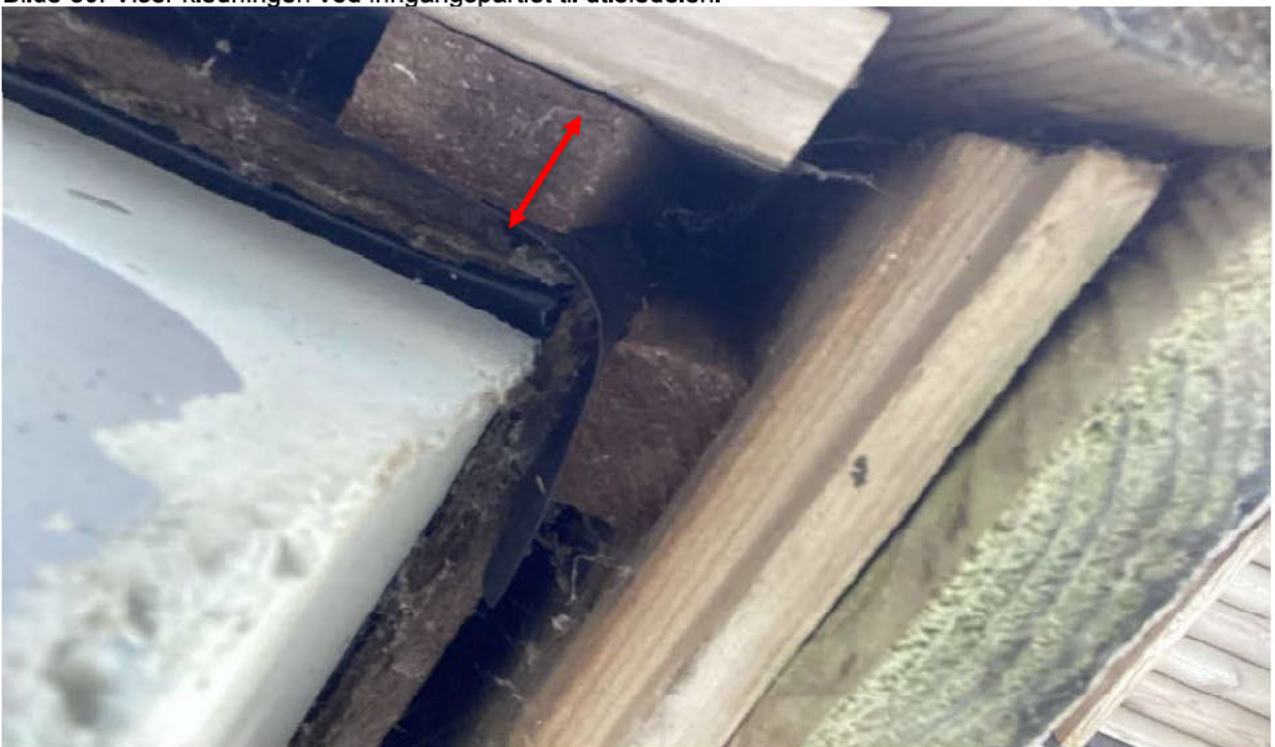
Bilde 30: Viser bilde tatt opp under kledningen på utleiedelen. Her fremstår det som at kledningens luftelekter her større dimensjon (ser it som 22x48 lekter, men lektene er ikke kontrollmålt av undertegnede).

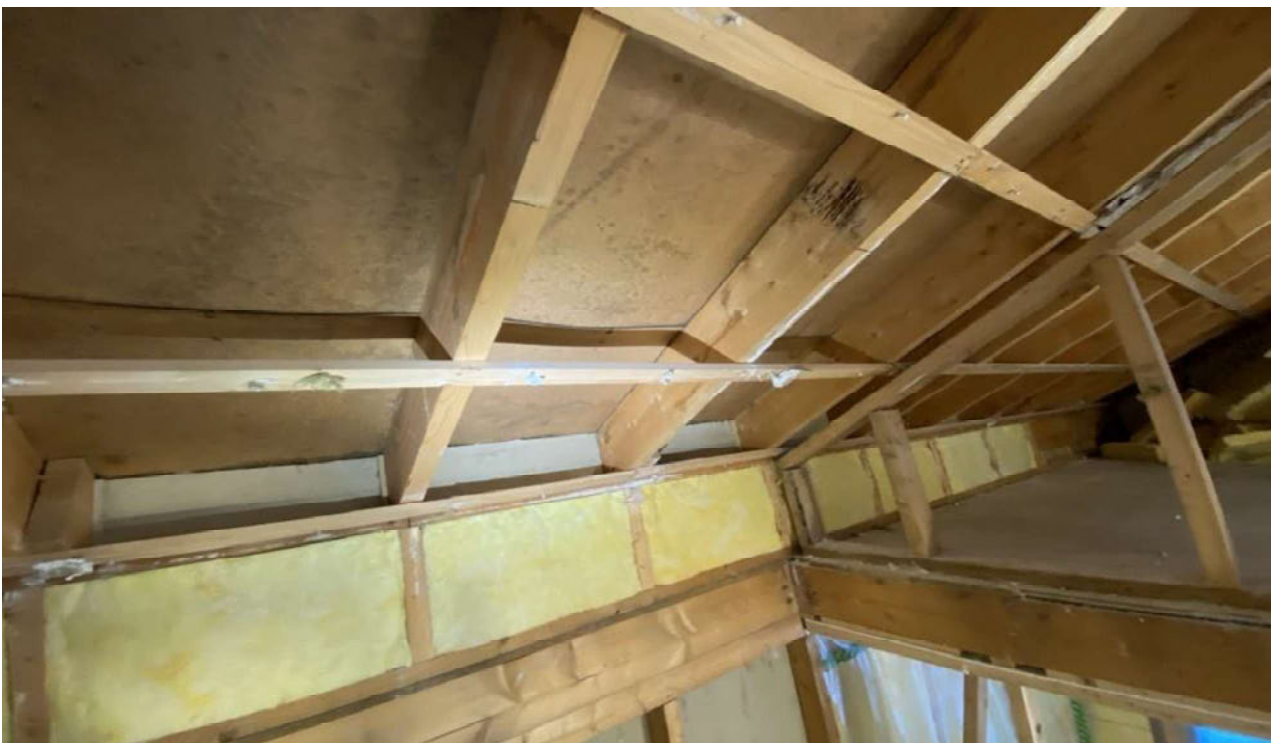
Bilde 34: Viser undertak over trapperom.
