## Dokumentsamling til salgsoppgave

**Tjørnhaugen 76, 5154 Bønes**

1. Tilstandsrapport for bolig, (innhentet ved forrige salg – 2021)
2. Reklamasjonsrapport, takstmann Ricky Falck, 22.11.2022
3. Befaringsrapport, takstmann Oddbjørn Høines, 18.03.2023

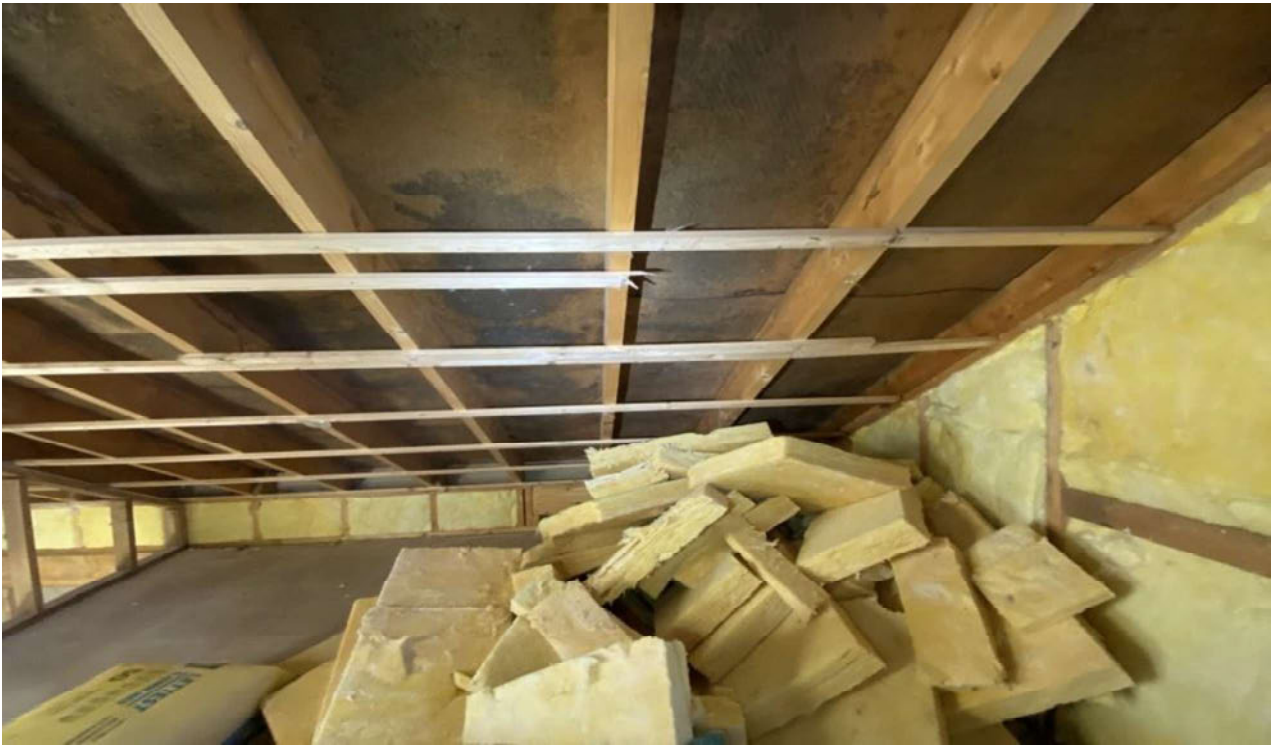
Bilde 35: Viser undertak på loft.

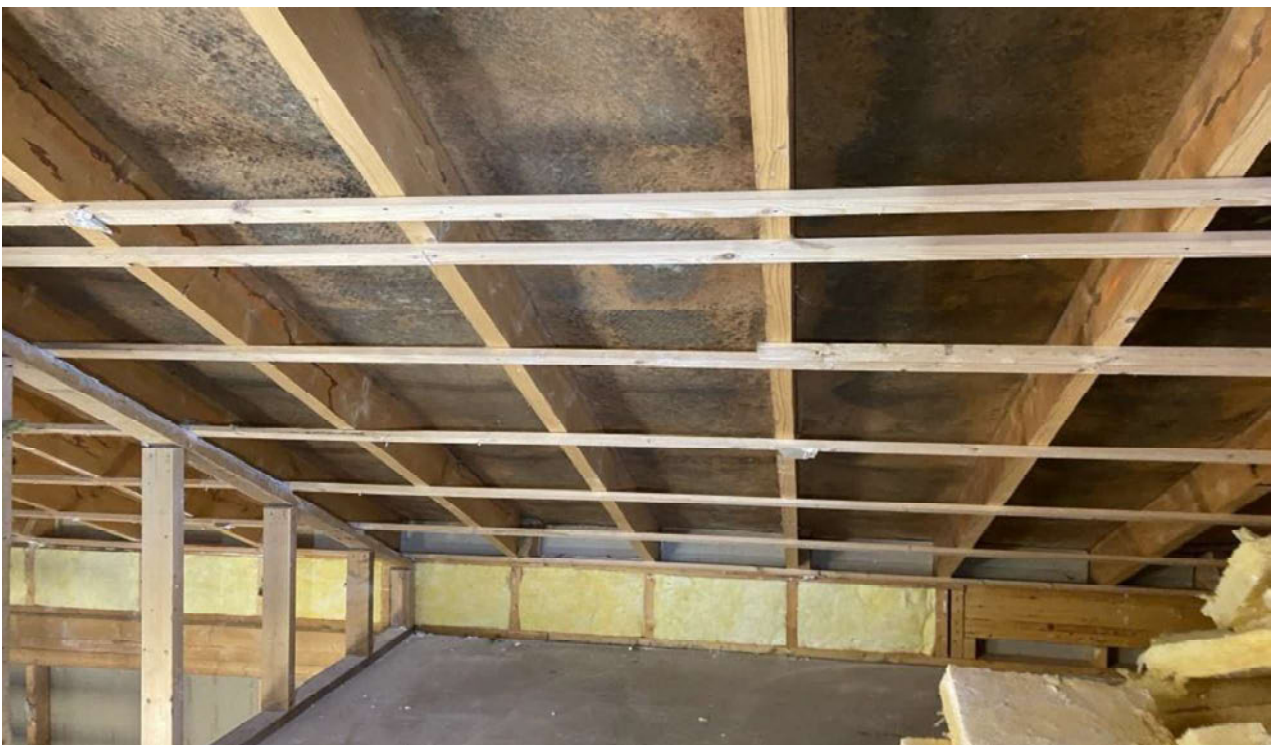
Bilde 36: Viser undertak på loft, her ser man tydelig spor etter isolasjonsplaten som har vært montert tett opp mot undertaket.

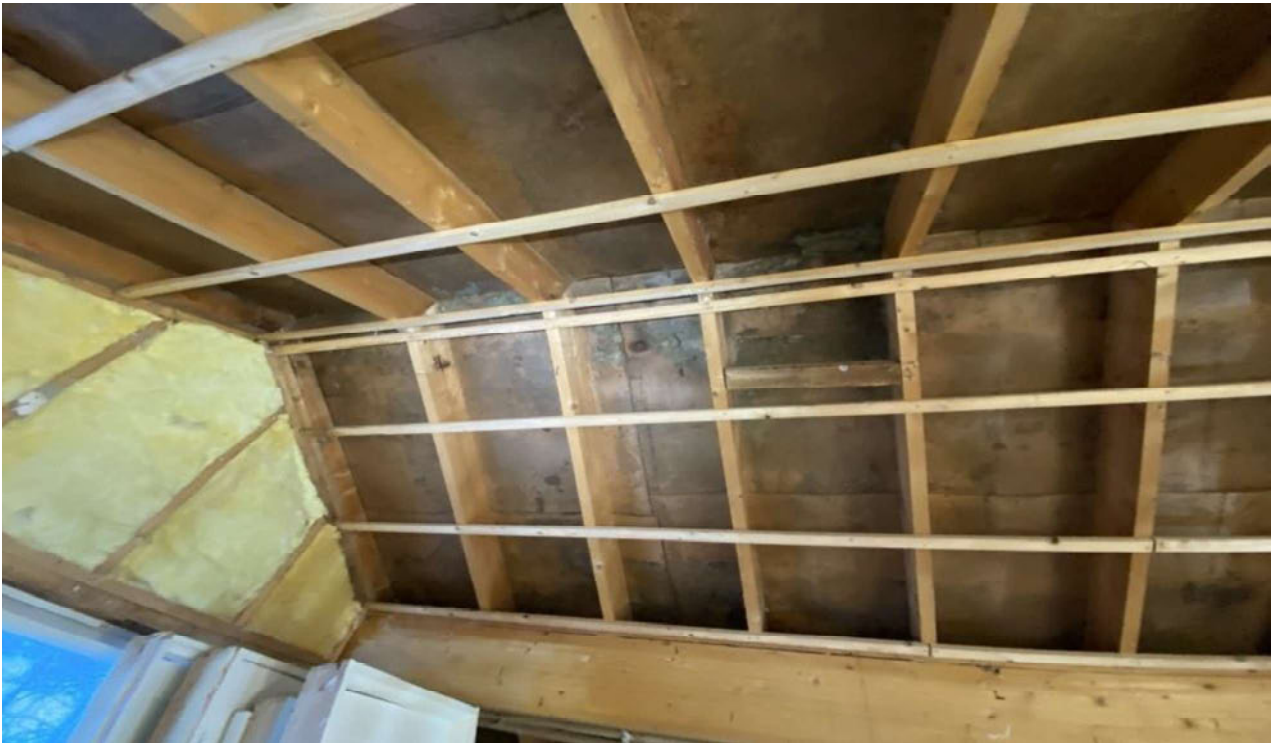
Bilde 37: Viser undertaket opp mot mønet. I mønet fremstår det som at det tidvis driver inn vann, da missfargingen her er større enn ellers i takflaten.

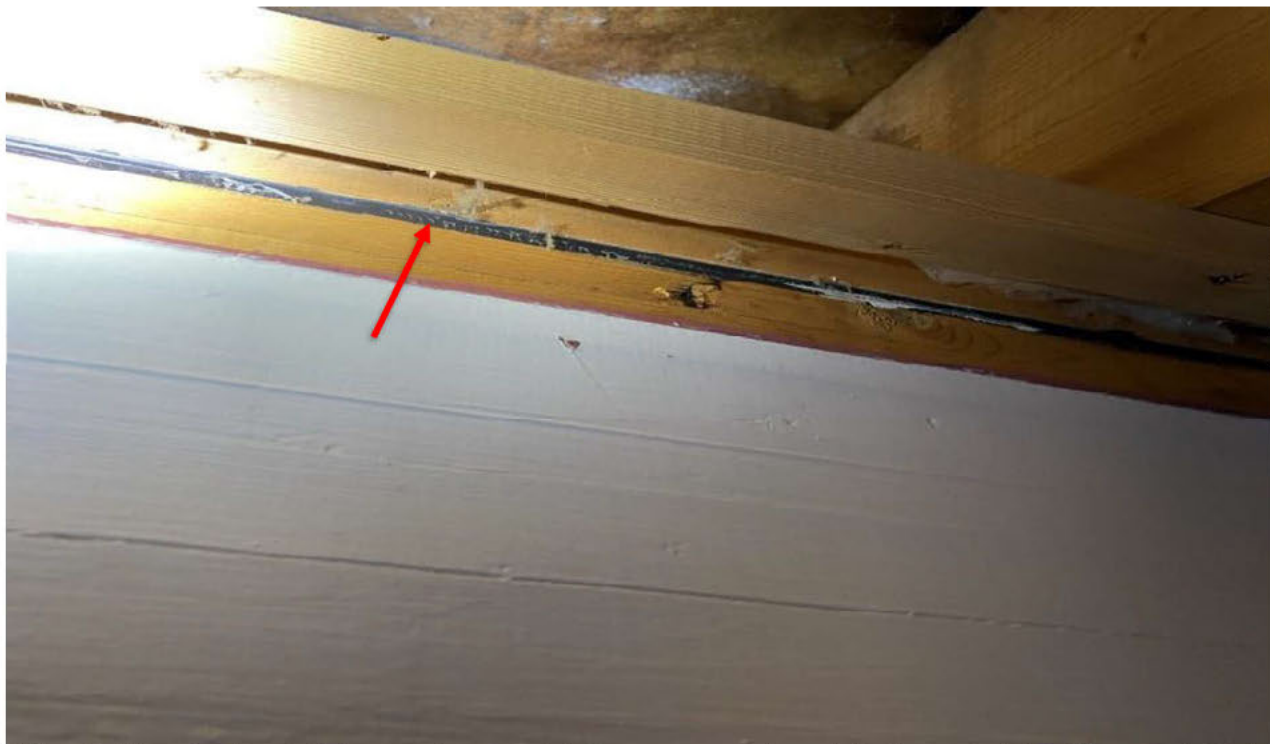
Bilde 41: Viser fugekant på drager etter at antatt dampsperre er fjernet. Dette samt at det ikke er avdekket betydelig økt skadeomfang på undertaket over dragerne indikerer at dampspærren trolig har vært relativt godt tett mot dragerne.

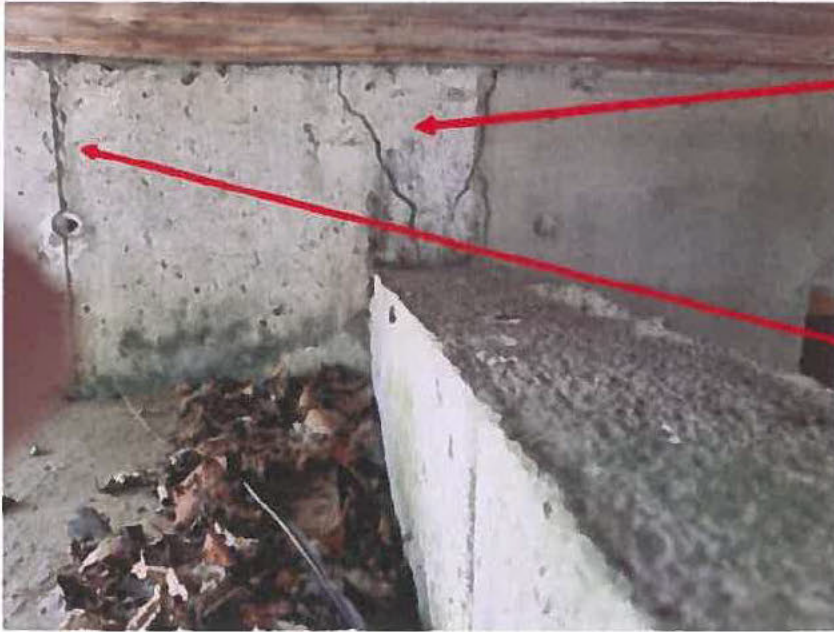
Tidligere mindre riss i grunnmur over sidemur, forstøtningsmur har utviklet seg over 18 mnd. Og er nå større og gjennomgående sprekker.

Bredde på sprekk er 5 mm.

Nytt riss under utvikling

Bildet er tatt onsdag 29 mai 2024.

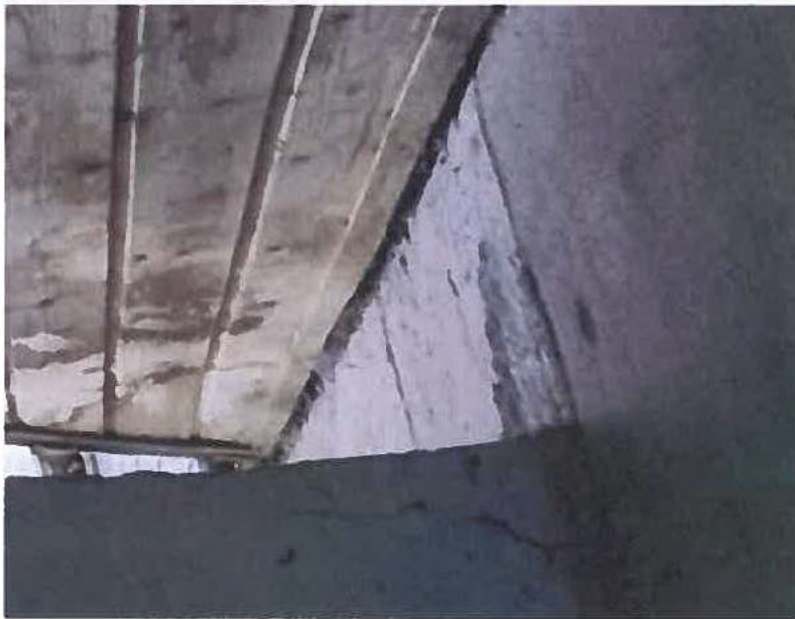
Samme punkt som i bilde over

Det er antydning til riss i grunnmuren over sidemur, men ingen klare sprekker,

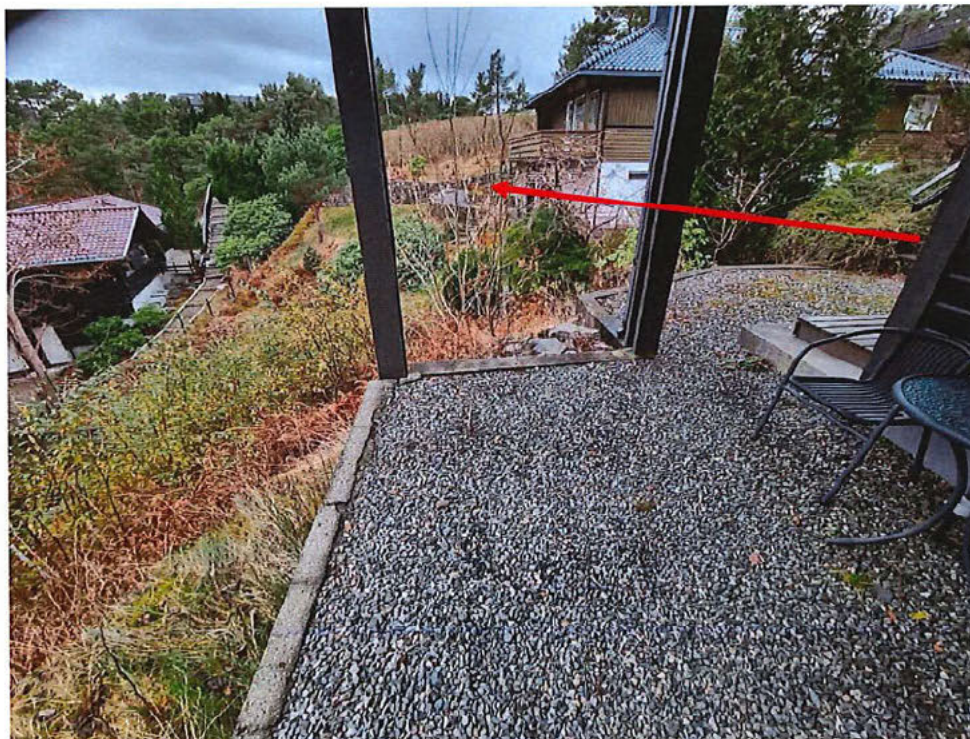
Terreng mot vest og naboeiendom mot sør som ligger lavere i terrenget.

Problemet med svikt og sig i terrenget kan muligens være mere omfattende og ikke bare gjelde denne eiendommen, men være en gjengs og mangelfull utførelse for hele feltet.

En eventuell utglidning på nabo tomt vil også kunne og mest sannsynlig medføre setning og skader på denne eiendommen.

Det er stor høydeforskjell, skråning bestående av tilfylte løse masser er bratt og helt uten sikring.

Dette bør avklares med geologiske undersøkelser.

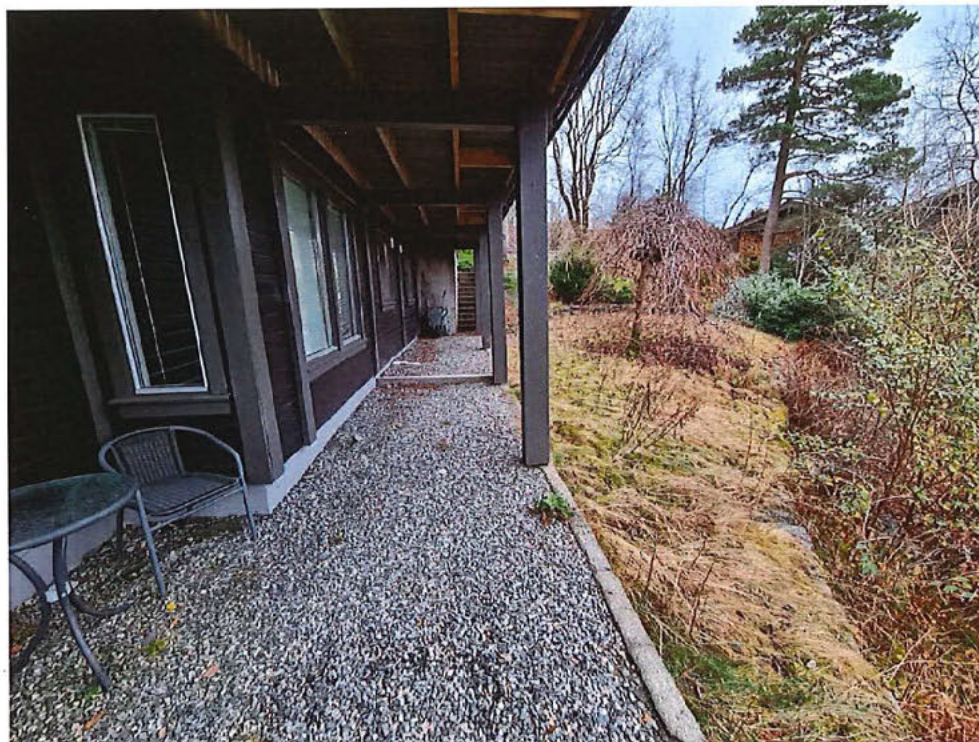
Nedre del av tomt sett mot øst.

Uten sikring av løse masser i skråning vil denne utglidning fortsette.

Boligen står i dag på ustabile masser.

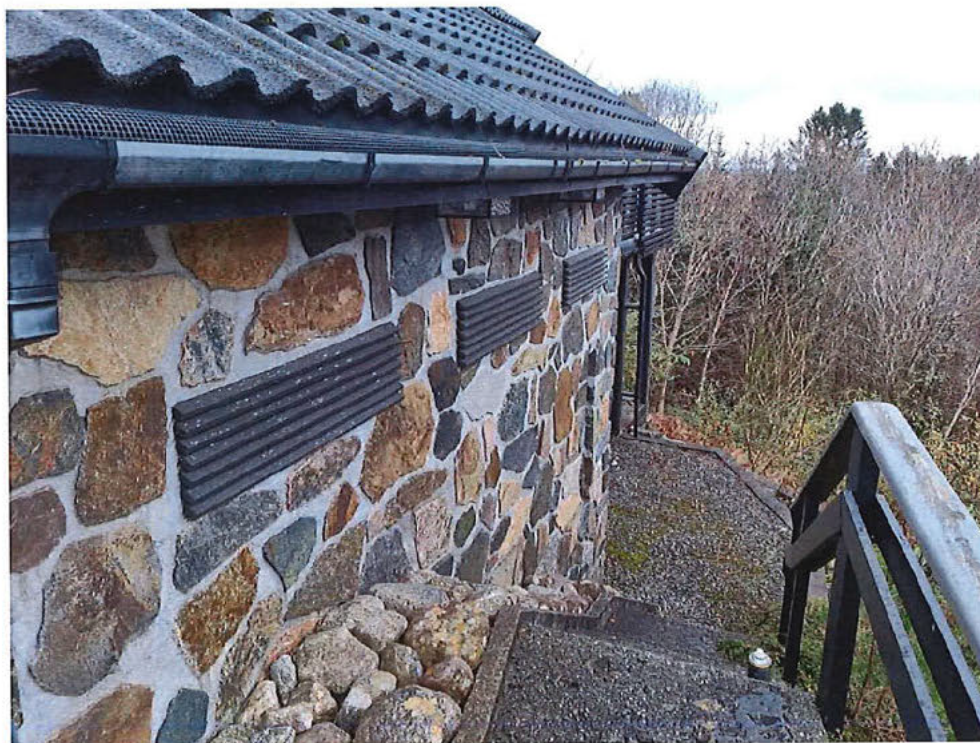
Tomt sett fra front og ned langs med utvendig adkomstvei til sokkelleilighet.

Bygning har en jevnt fordelt skjevhet i hele lengde, men med mest sig i ytre del av bolig mot skråning i sør.

Skjevhet øker i omfang i nedre og ytre del av tomt.

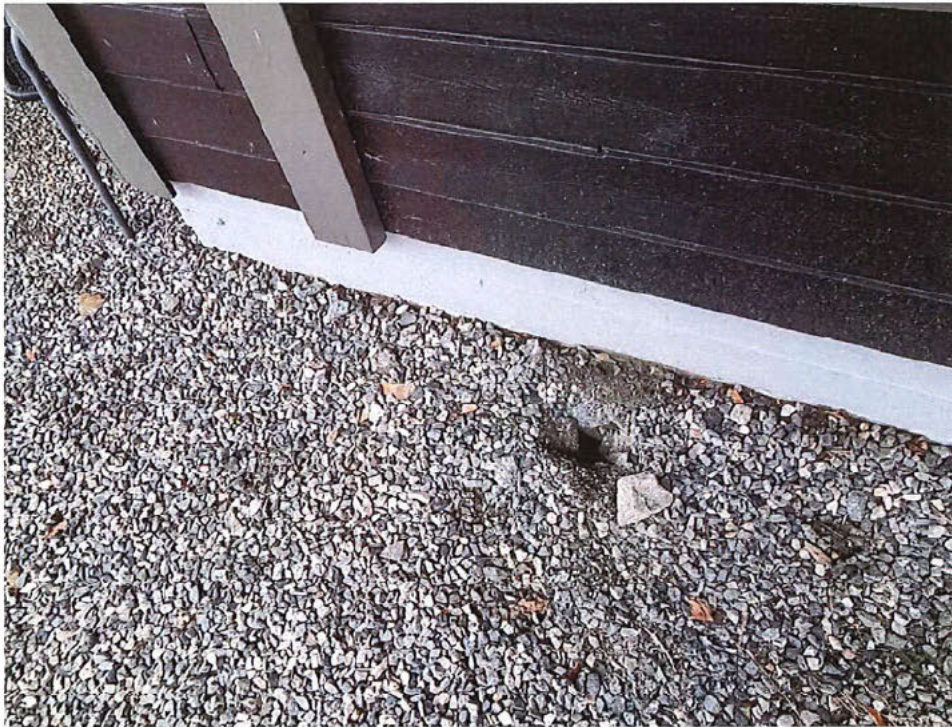
Terreng like inntil ringmur i nedre del av tomt, mot sør.

Det er synkehull i grunnen like inntil ringmur/yttervegg.

Med hulrom som går innunder steiner og under fundament til bolig.

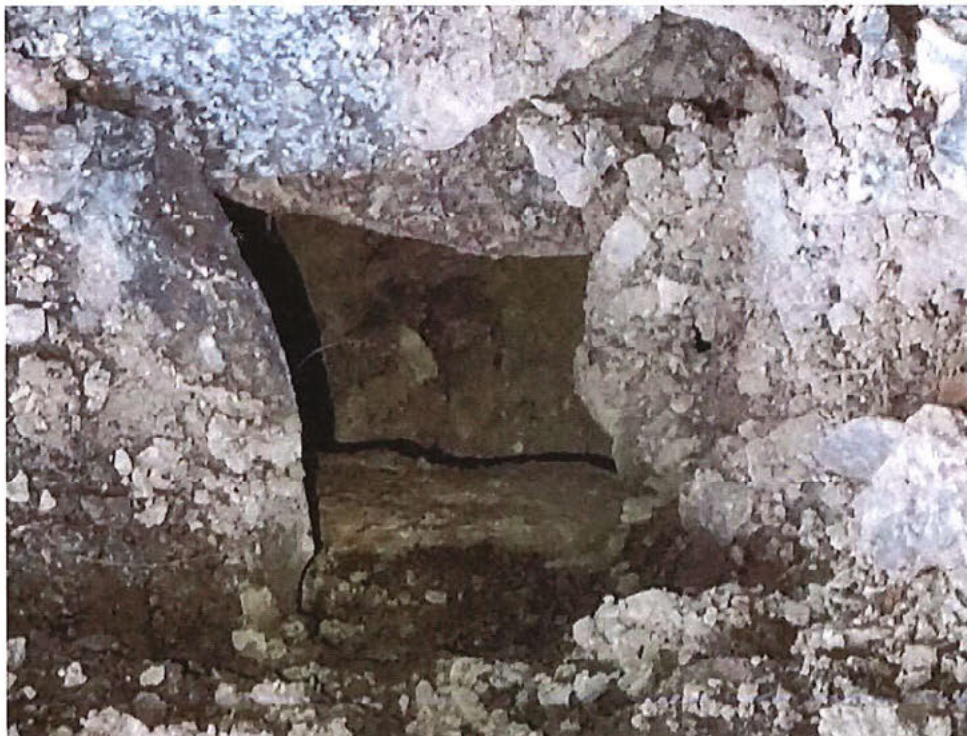
Nærbilde av samme synkehull

Hulrom tettes ikke over tid, men finmasser forsvinner i hulrom mellom steiner i grunnen under boligen. Ustabile masser i grunnen, som må forsterkes og utbedres.

Skråning må sikres og masser under bolig må forsterkes og sikres mot videre synk/setninger.

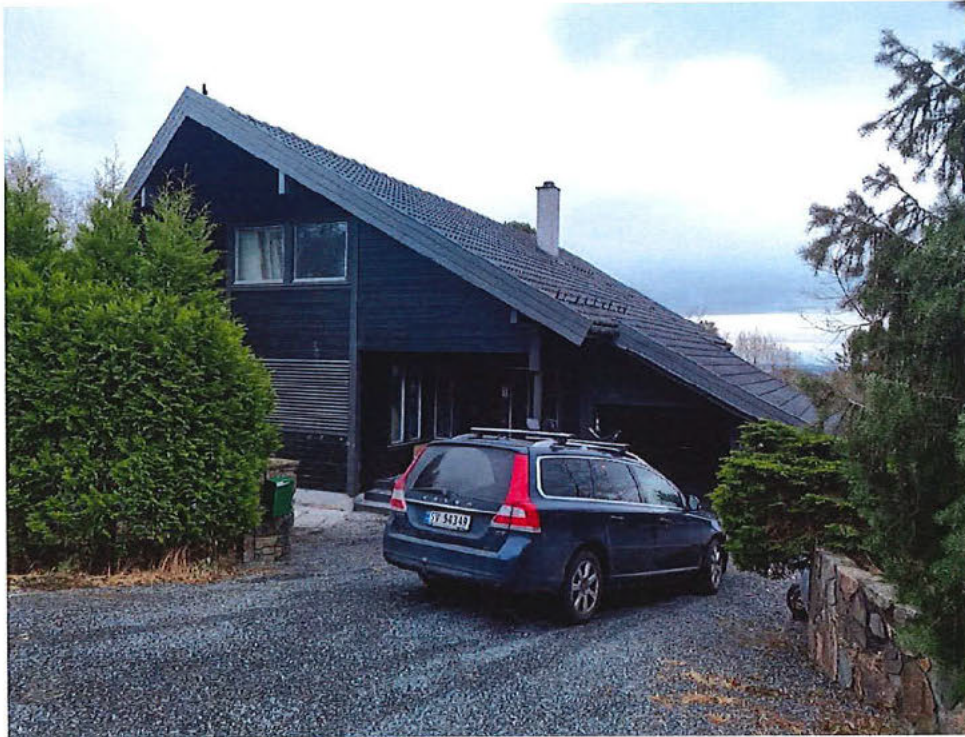
Boligen sett fra adkomst vei i front av boligen.

Det er mangelfull overvannshåndtering og dårlig avrenning for overflatevann.

Vannet renner først vekk ved oppholdsvær over tid.

Vannet renner vekk via masser i grunnen og dels via uttørring i tørre perioder.

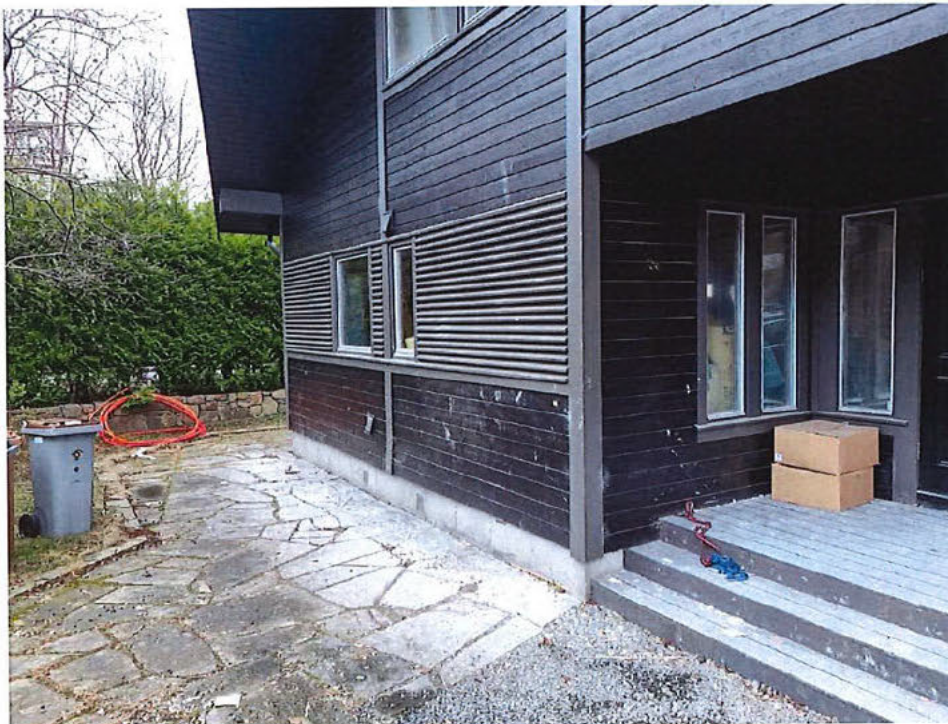
Skifer kledd platting i adkomstvei, øvre del av tomten mot Nord.

Bygning/grunnmur blir med dagens løsning, utsatt for unødig stor fuktbelastning.

Det er registrert noe fuktutslag på innside av grunnmur i underetasje/kjeller, som følge av manglende håndtering av overflatevann og ikke tilstrekkelig drenering.

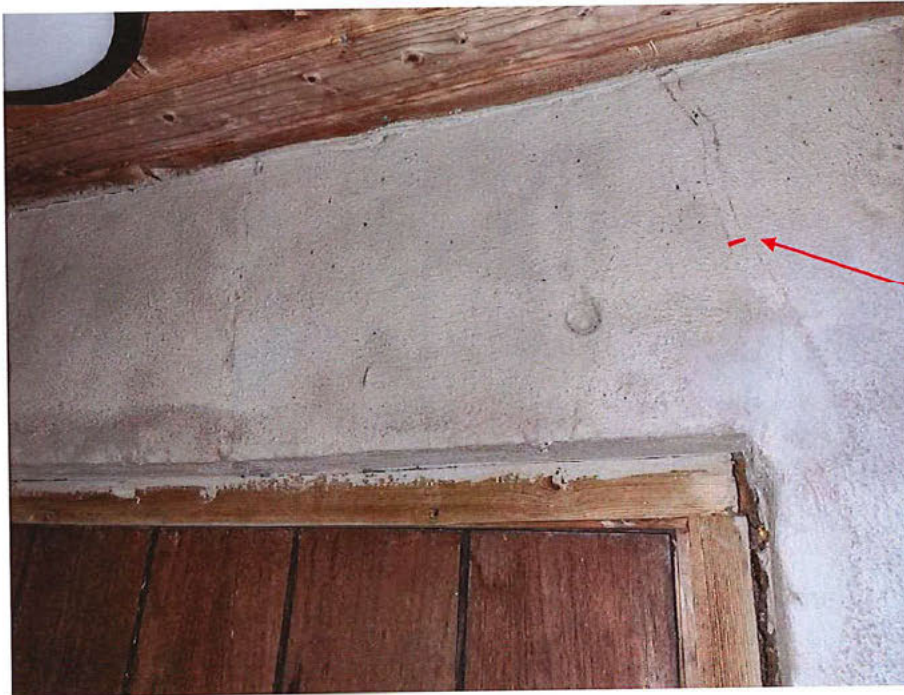
Del av grunnmur sett fra utside ved inngang til kjeller.

Det er sprekker i grunnmur som er flikke og pusset igjen.

ca. 2. cm bredde på sprekk som er pusset igjen. Brudd i konstruksjonen og deler av grunnmur har seget ut fra opprinnelig posisjon. Dette skjer kun ved større sig/setninger.

Sprekker er pusset igjen, men har nå på nytt sprekket opp. Skade er under utvikling og er pågående i dag.

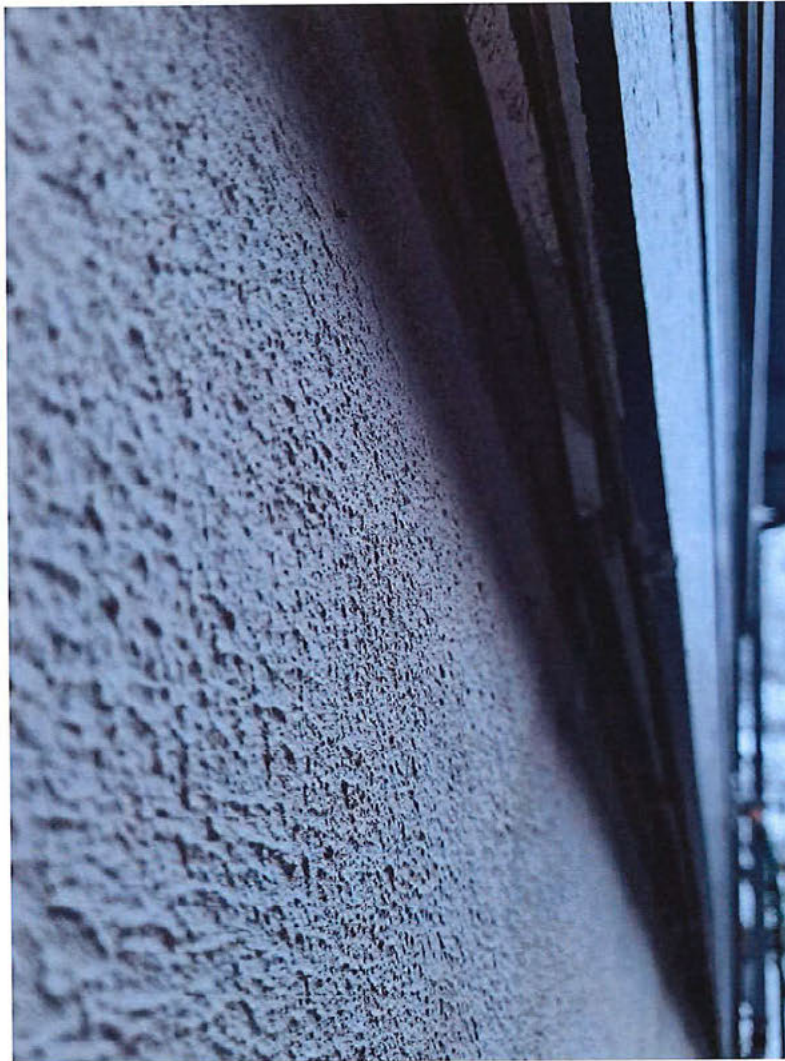
Det skulle vært 23 mm lufting mellom kledning og bakenforliggende vindsperre på yttervegger. Her er luftsjiktet kun 12 mm, og derfor ikke tilstrekkelig stort til å fungere som tiltenkt, luft mellom kledning og vindsperre vil ikke sirkulere nok. Sirkulasjon i luftsjikt som er nødvendig for å transportere fukt fra bakside av kledning ut og vekk fra ytterveggen. Den manglende sirkulasjon har helt klart skadet kledning og stedvis også vinduskarmer.

Kledning er festet på 12 mm feder og ikke på 23 mm lekter som fagmessig utførelse fra denne tid tilsa.

All trekledning og vindsperre må demonteres dels for å kunne rette opp vegger og gulv i boligen. Montering av nytt når bolig er ferdig avrettet og forsterket mot grunn. Og dels grunnet byggefeil fra byggeår.

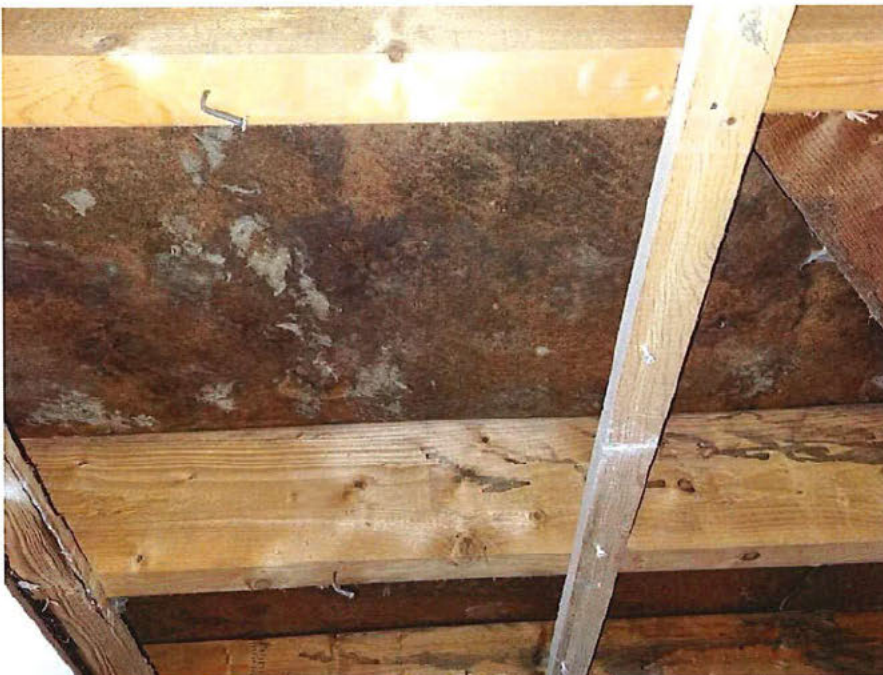
Underside av undertak av sutaksplater.

Fukt og soppskader på sutak og sperr.

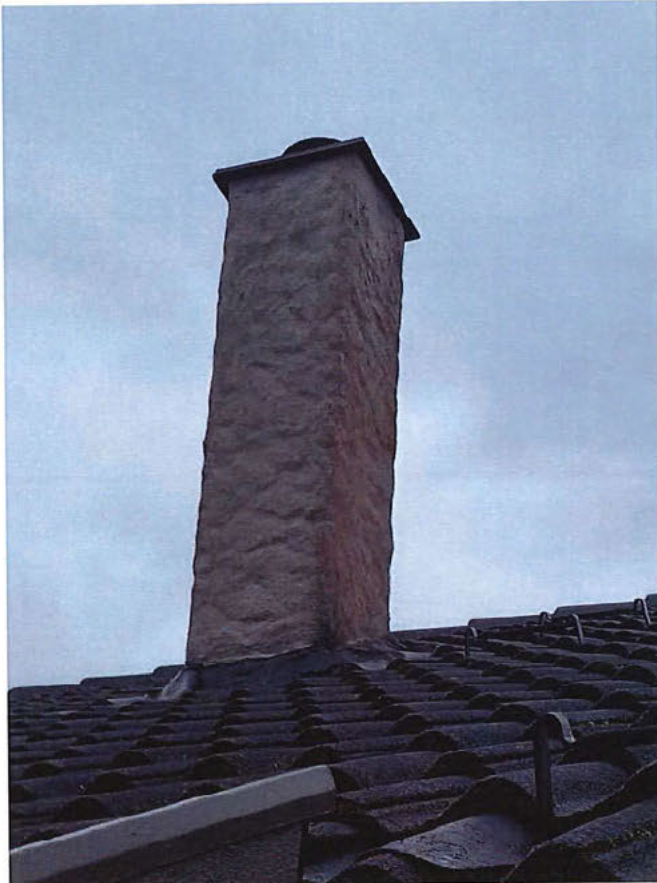
Pipe er høy over tak og det er ikke synlig forsterkning /forankring av pipe over tak. Piper som er høy over tak, over 1 meter skal forsterkes slik at de ikke knekker og blåser ned i en eventuell storm etc.

Pipe over tak.

Opprinnelig beslag i bly er ikke lengre lovlig i bruk/montere og nytt beslag må være av metall eller Wakeflex el. tilsvarende produkter.

Pipe over tak TG 2.

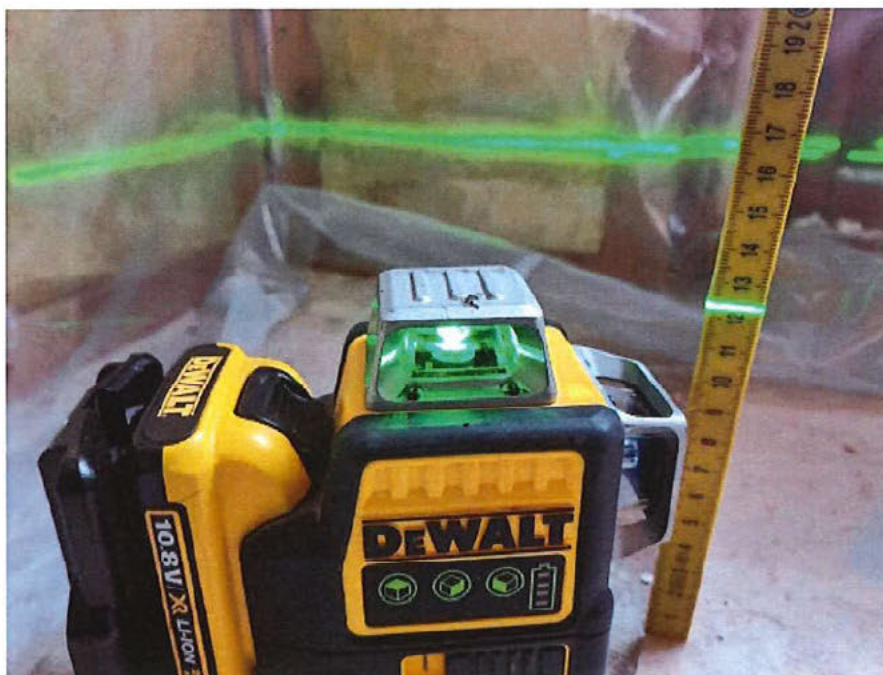
Målinger av etasjeskille mot hjørne nord/øst.

Til orientering, ved utførelse av tilstandsrapport skal etasjeskille med høydeforskjell på i overkant av 20 mm. settes til TG 3. Her er det 100 mm større skjevheter.

Ved nybygg er det tillatte avvik i høyde på maks 10 mm i hele bygningsdelen. dvs. i hele etasjeskille skal det ikke være mer en 10 mm avvik, forskjell i høyden.

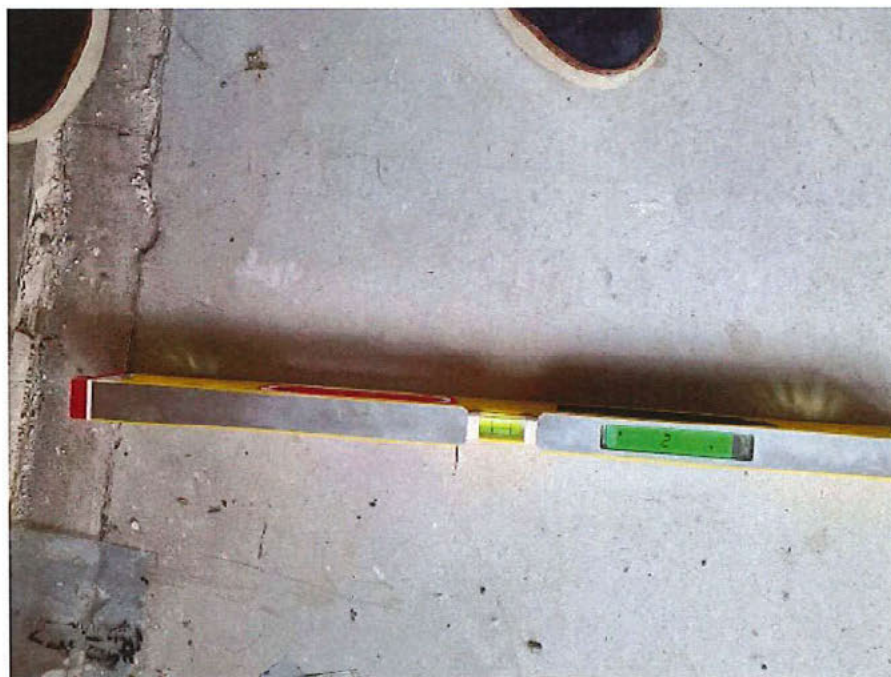
Gulv / etasjeskille mot sør har mot yttervegg et fall på 2% eller 1:50.

Til sammenligning tilfredsstiller et slikt fall forskriftskrav til lokalt fall mot sluk på bad.

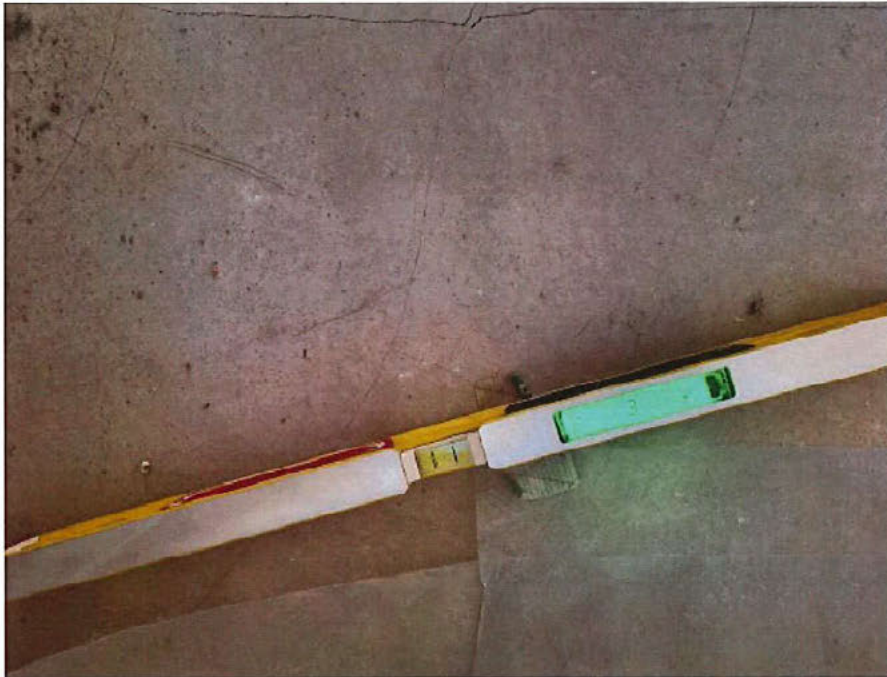
Måling av fall på kjøkken

Fall er 3%, eller 1 :33

Til sammenligning, et slikt fall ville vært problematisk på et bad grunnet mangel på sklissethet.

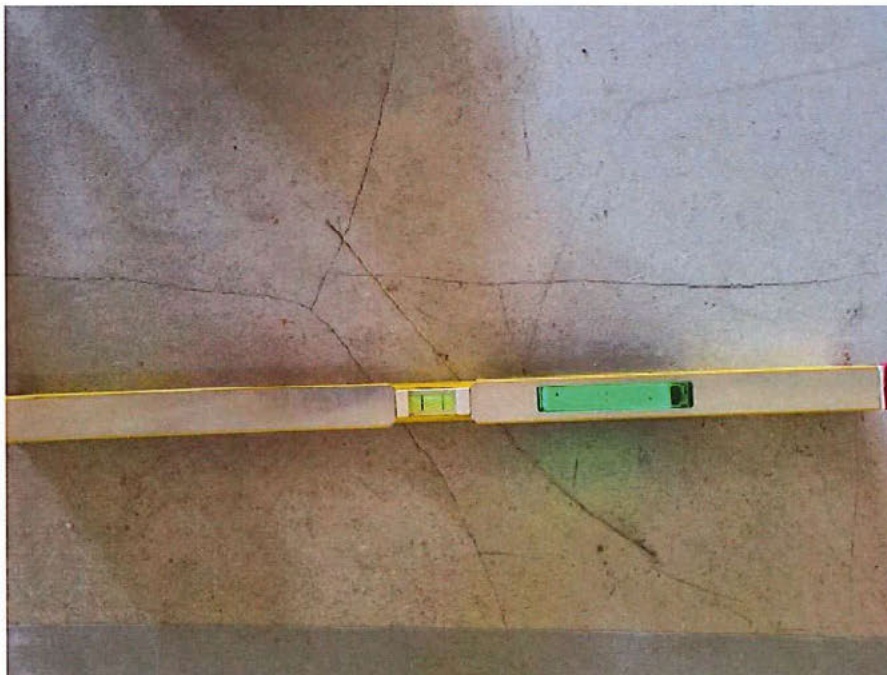
Måling av fall på gulv mellom hjørne mot sør/øst og nord/øst.

Det minste registrerte fallet langs hele strekket er 1 % eller 1:100.

Til sammenligning tilfredsstillende dette forskriftskrav ved jevnt fall mot sluk på bad.

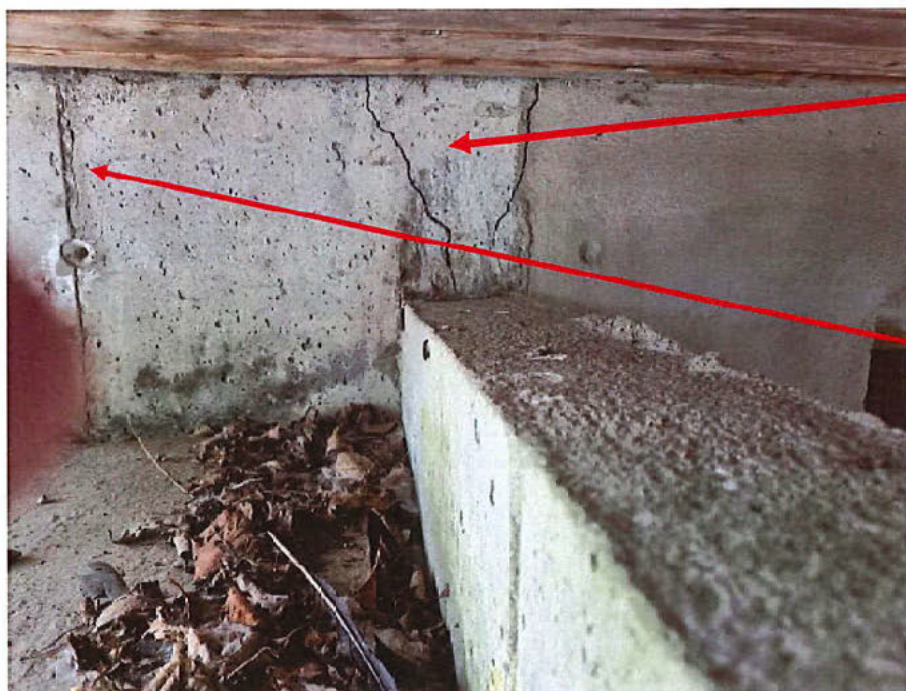
Tidligere riss er nå større og gjennomgående sprekker.

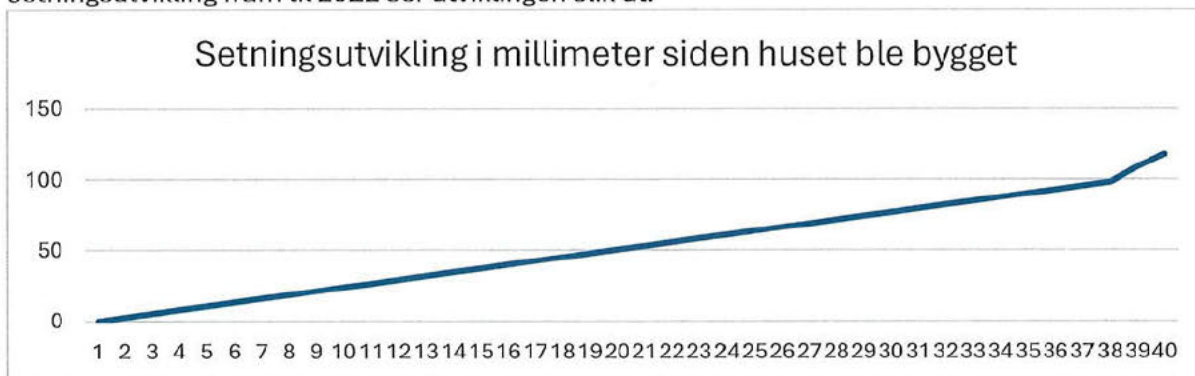
Kontrollmåling 29 mai 2024 viser en total høydeforskjell i etasjeskillet på 118 mm.

De siste 2 årene er det dokumentert vesentlig større setningsutvikling enn tidligere. Antar vi jevn setningsutvikling fram til 2022 ser utviklingen slik ut.

Grafen indikerer økende setningsutvikling. Det er svært alvorlig.

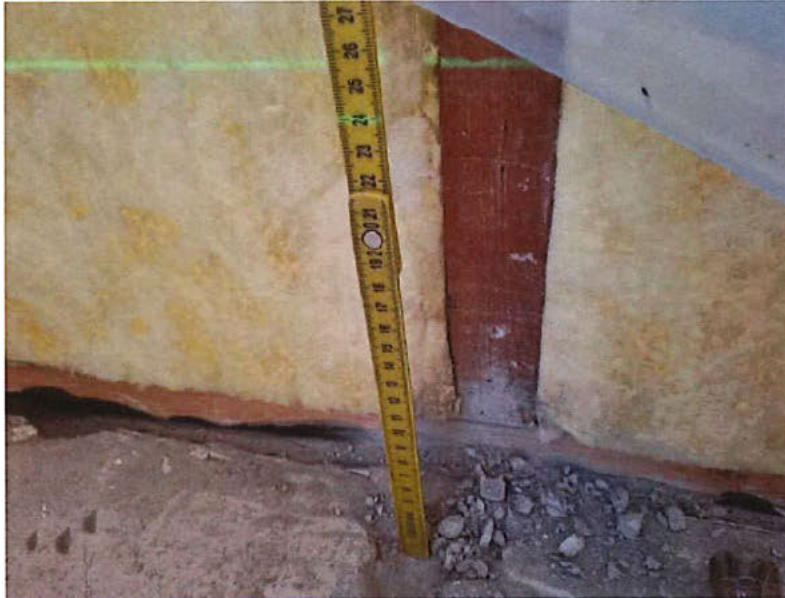
Målinger utført den 29.05.2024

Måling av skjevheter, høydeforskjeller i etasjeskille. Mellom topp gulv ved yttervegg mot hjørne nord/øst og til hjørne mot sør/øst.

Hjørne sør/øst, 239 m.m. til underkant av lys strek.

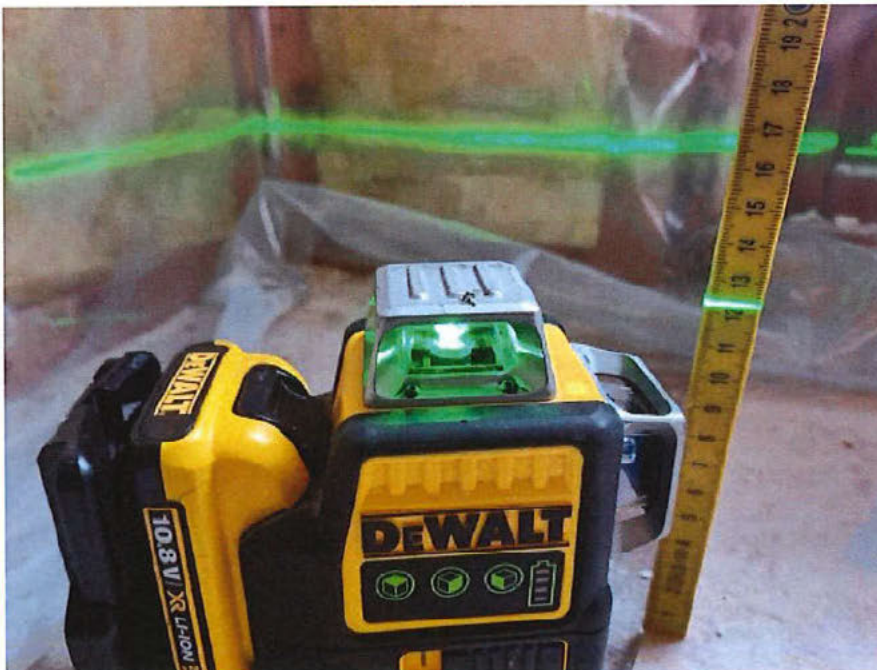
Målinger av etasjeskille mot hjørne nord/øst.

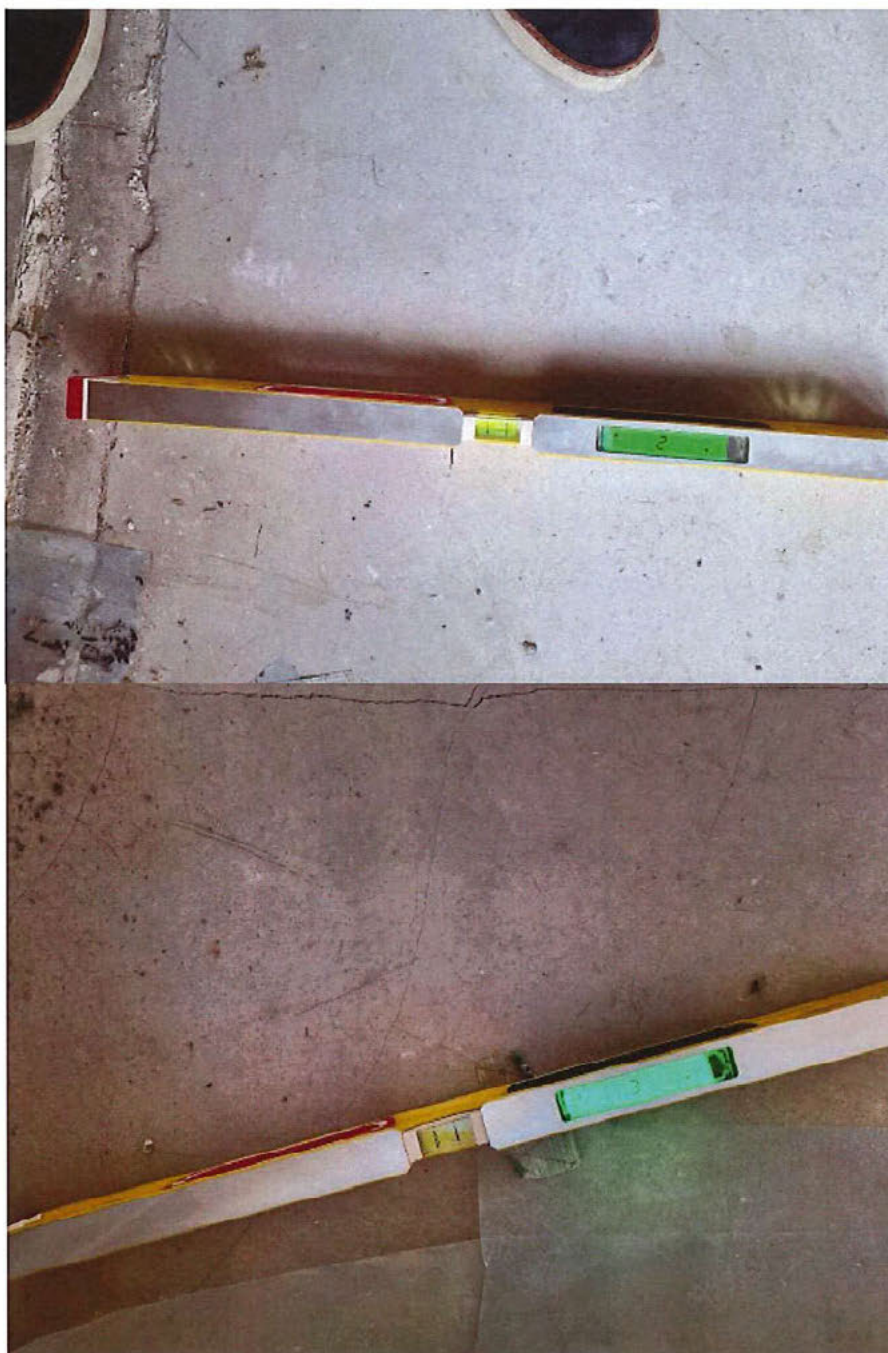
Til orientering, ved utførelse av tilstandsrapport skal etasjeskille med høydeforskjell på i overkant av 20 mm. settes til TG 3. Her er det 100 mm større skjevheter.

Ved nybygg er det tillatte avvik i høyde på maks 10 mm i hele bygningsdelen. dvs. i hele etasjeskille skal det ikke være mer enn 10 mm avvik, forskjell i høyden.

**Bildet viser**

Gulv / etasjeskille mot sør har mot yttervegg et fall på 2% eller 1:50.

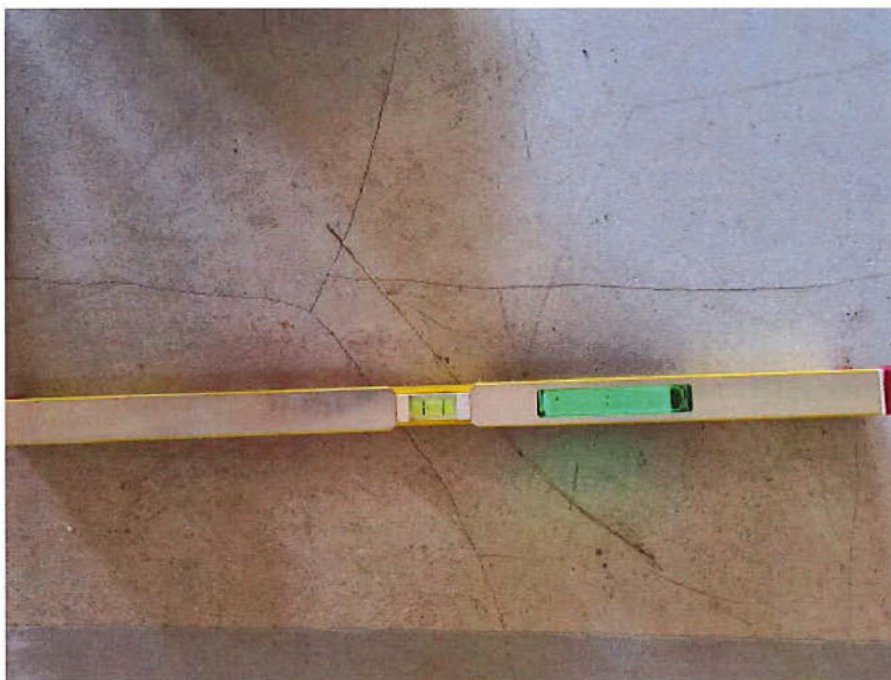
**Bildet viser**

Måling av fall på gulv mellom hjørne mot sør/øst og nord/øst.

Boligen er ikke mulig å innrede til bolig med slike store skjevheter.

En eventuell oppretting av etasjeskille vil medføre større nødvendig tilpasninger i tilstøtende bygningsdeler, føre til lavere takhøyde. Og være forbundet med så store kostnader at det ikke vil være regningssvarende.

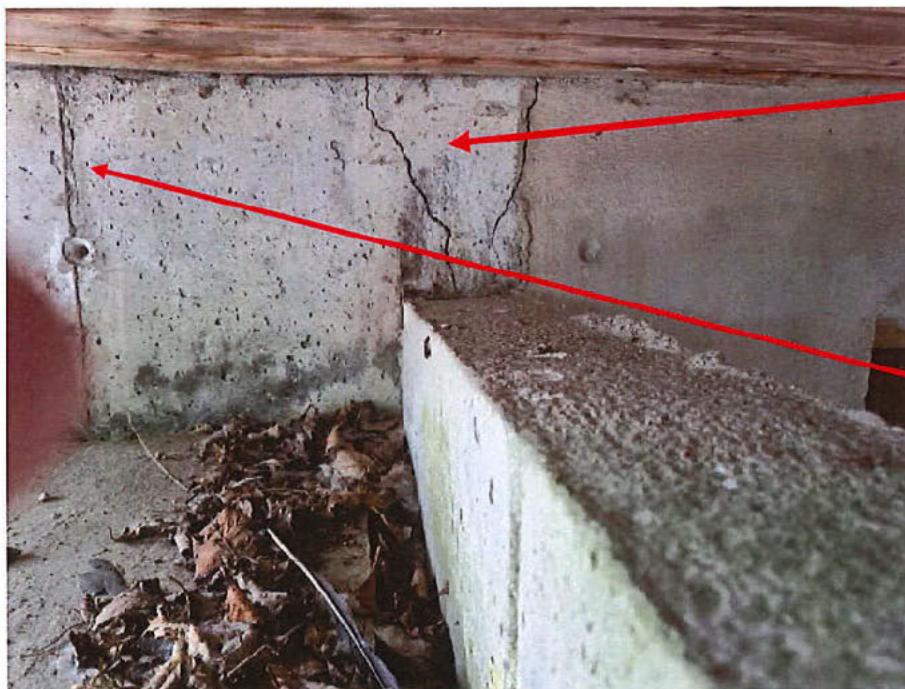
**Bildet viser**

Tidligere mindre riss i grunnmur over sidemur, forstøtningsmur har utviklet seg over 18 mnd. Og er nå større og gjennomgående sprekker.

Bredde på sprekk er 5 mm.

Nytt riss under utvikling

Bildet er tatt onsdag 29 mai 2024.

18 mnd. etter bilde under ble tatt på første befarig 25 november 2022

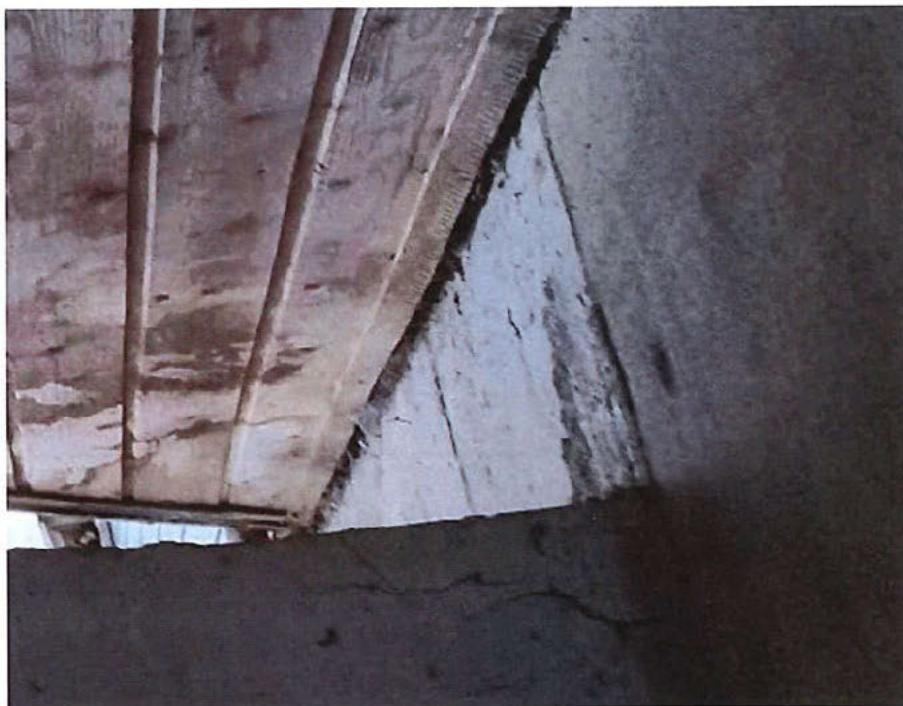
**Bildet viser**

Samme punkt som i bilde over

Bildet er tatt tirsdag 13 desember 2022.

Det er antydning til riss i grunnmuren over sidemur, men ingen klare sprekker,

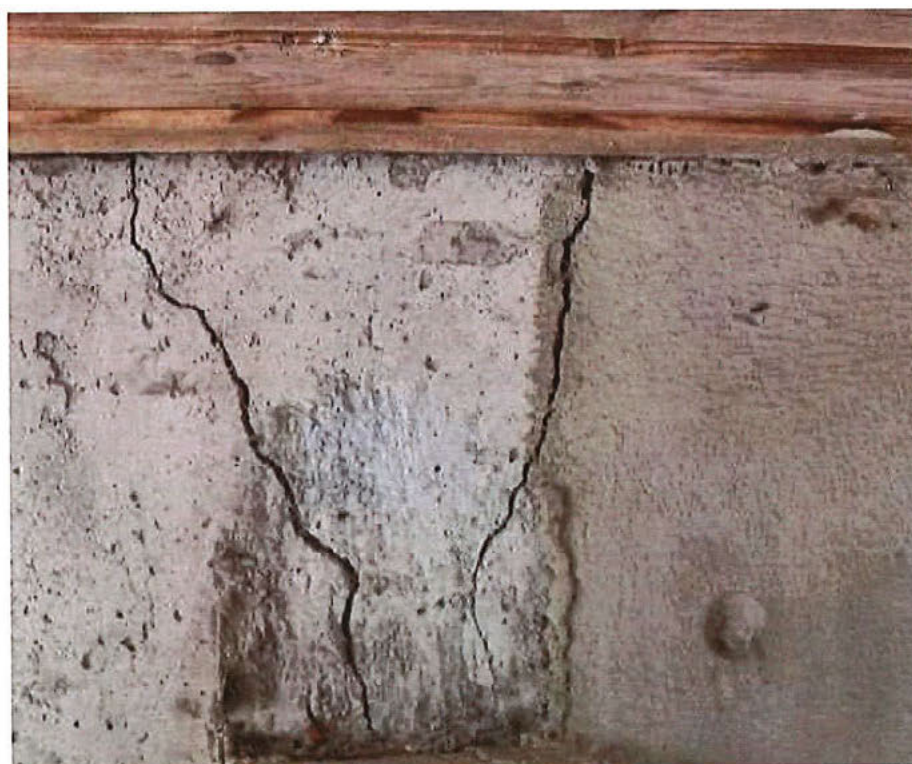
**Bildet viser**

Stor utvikling med utvidelse av tidligere riss.

Større og gjennomgående sprekker.

Helt klart ikke tørkesprekker, men sprekker som skyldes bevegelser, setninger i grunnen under boligen.
