## Dokumentsamling til salgsoppgave

**Tjørnhaugen 76, 5154 Bønes**

1. Tilstandsrapport for bolig, (innhentet ved forrige salg – 2021)
2. Reklamasjonsrapport, takstmann Ricky Falck, 22.11.2022
3. Befaringsrapport, takstmann Oddbjørn Høines, 18.03.2023

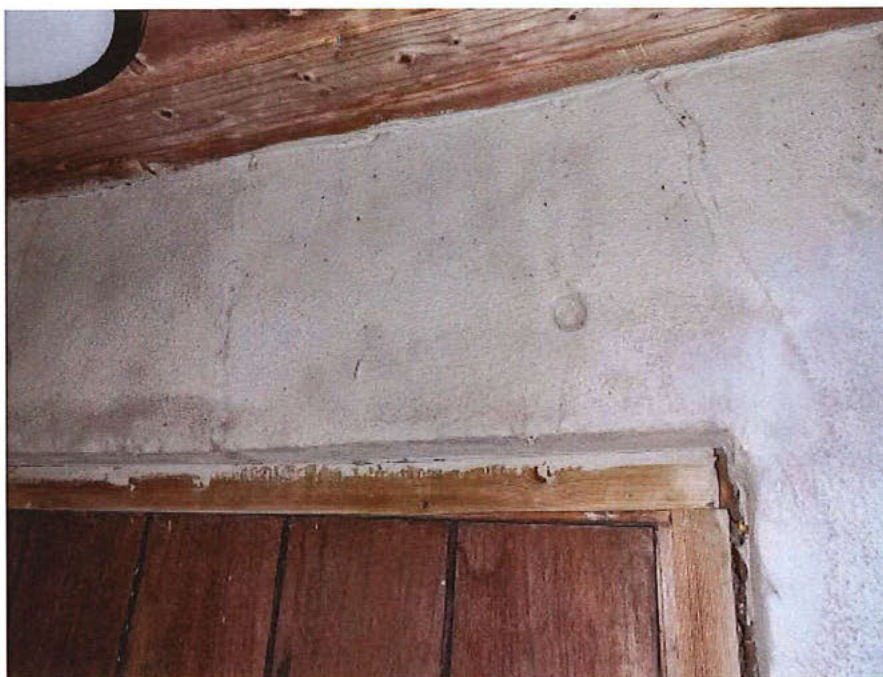
**Bildet viser**

Sprekker over kjellerdør i grunnmur.

Sprekker er pusset før salg i august 2021.

Dette bildet er tatt ved befaring 25 november 2024, og viser at sprekkene ved 1 år etter salg fremdeles er fulle, med et mindre riss i pusset sprekke, til høyre i bilde.

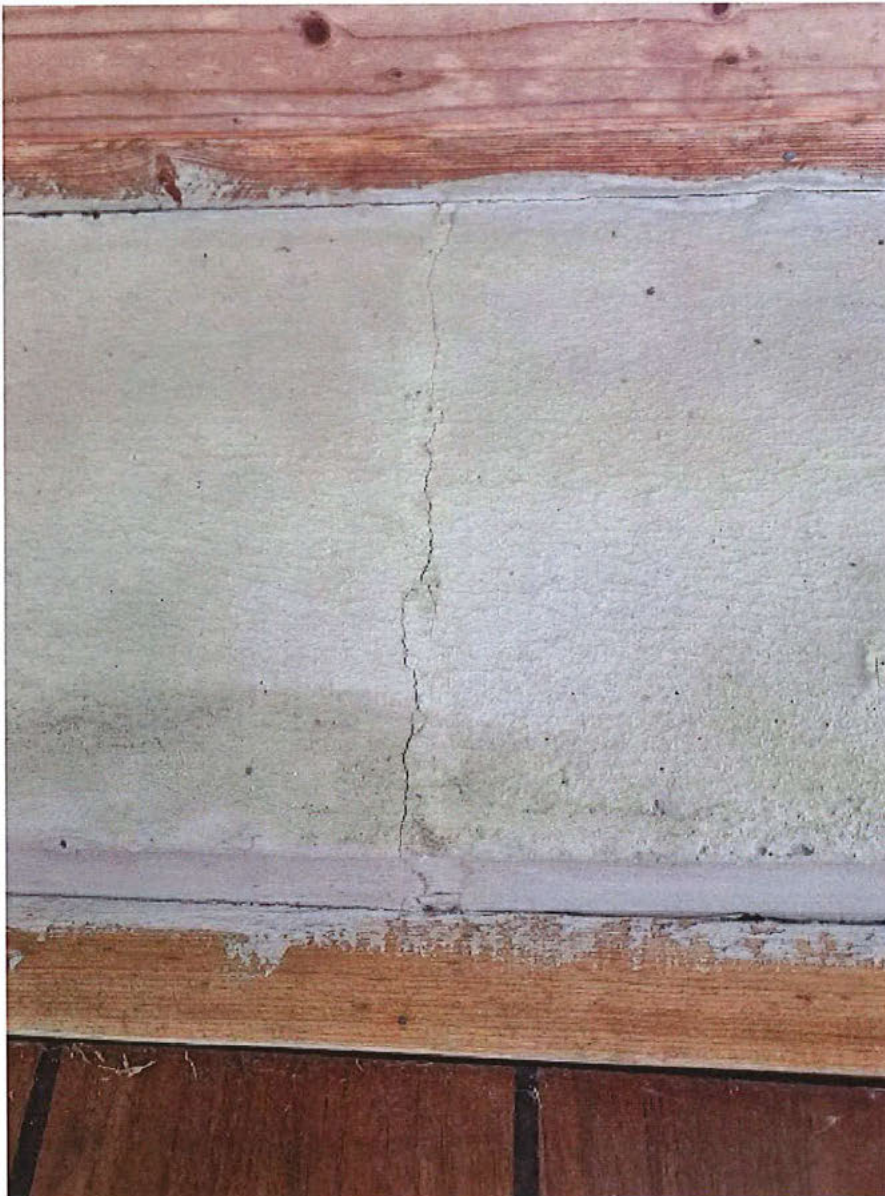
**Bildet viser**

Sprekk i grunnmur rett over dør.

Sprekk var ikke synlig ved befaring 25 november 2022. Og har derfor utviklet seg etter denne dato.

Det er altså en målbar utvikling av sprekker i grunnmur, sprekker som utvider seg.

Konstruksjoner er ferdig uttørket for flere tiår siden og sprekker må derfor skyldes bevegelser og utvidelse.

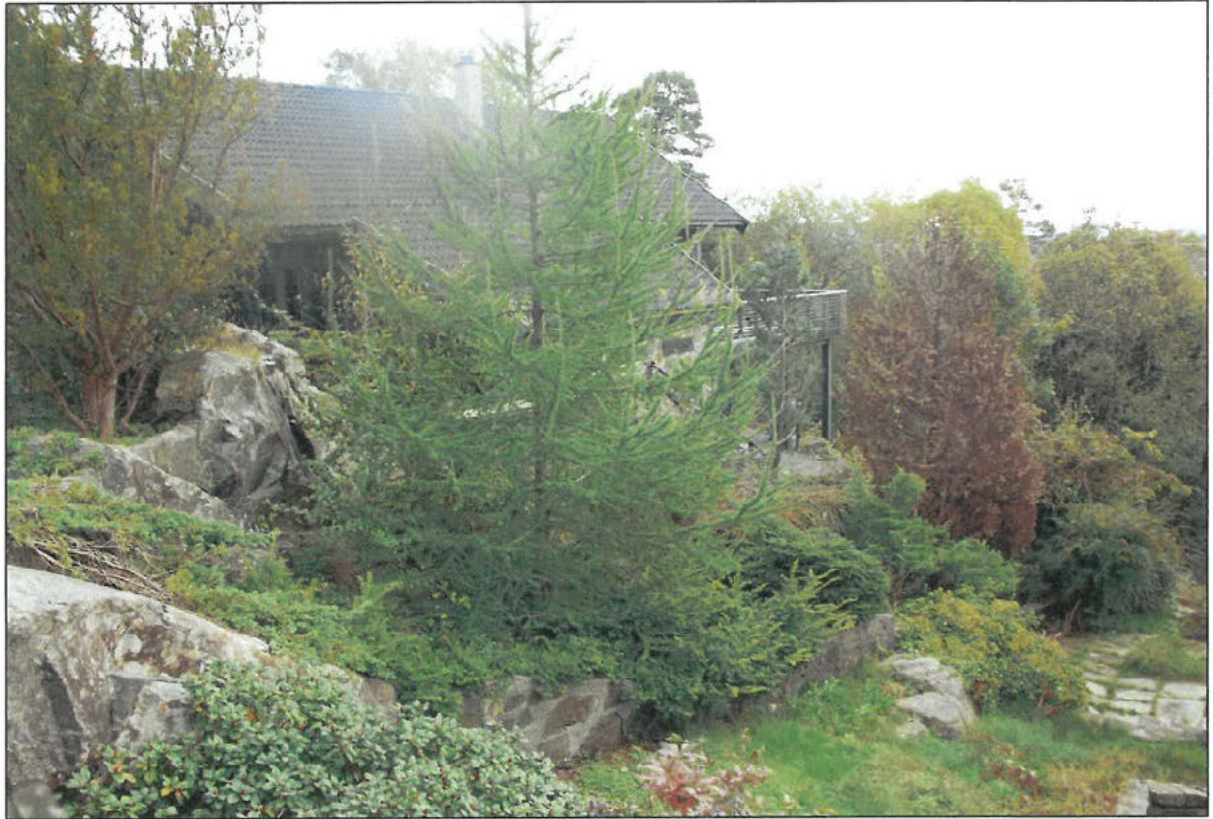
Bortsett fra i nordvest (figur 1-11) angir befaring at det er fyllmasser rundt boligen. I sørvest er det utfyllt masse med sig i ytterkant (figur 1-12 og 1-13).

Figur 1-11. Vestre del av tomten består av berg med mindre utfyllinger.

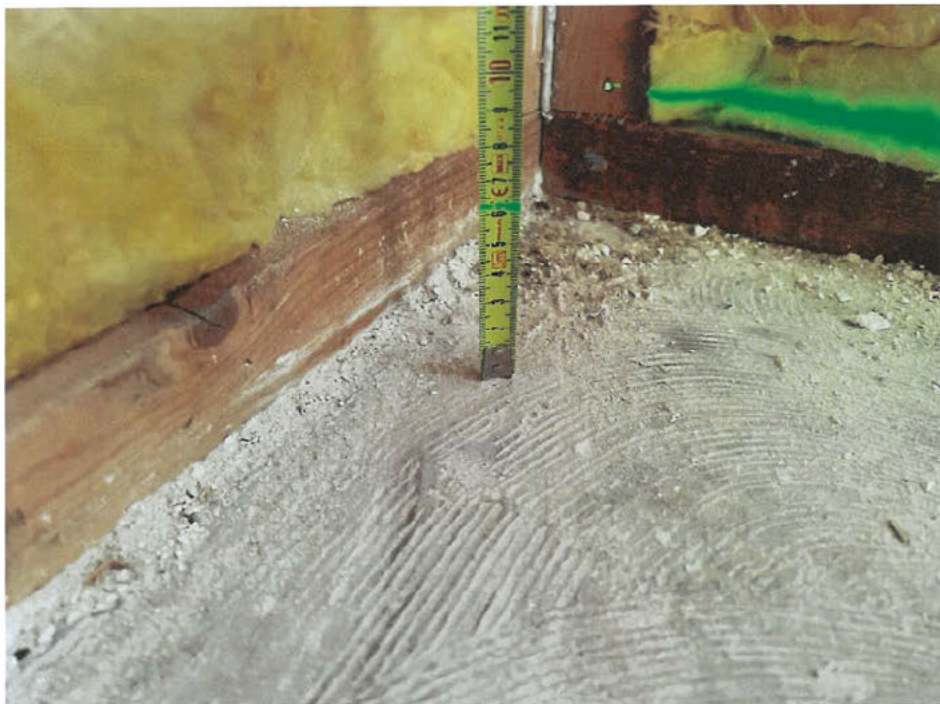
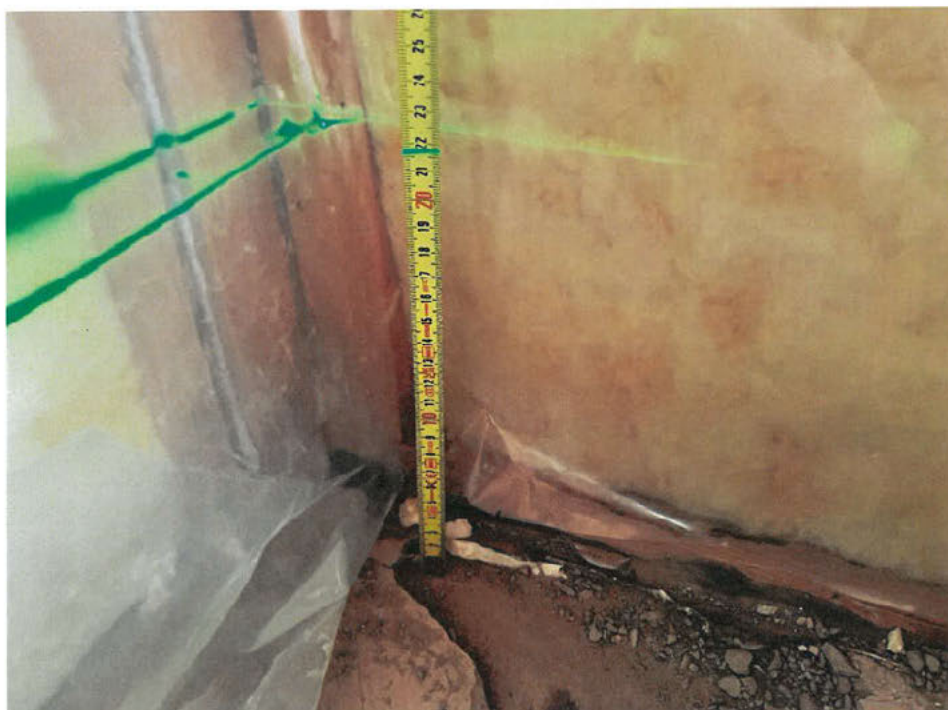
Laser på dragers underkant. kontroll om hadde horisontal avvik. Nullpunkt på dragers underkant til høyre i bilde. Mens laserwater er noen cm opp på drager som har sig på venstre side av drageren.

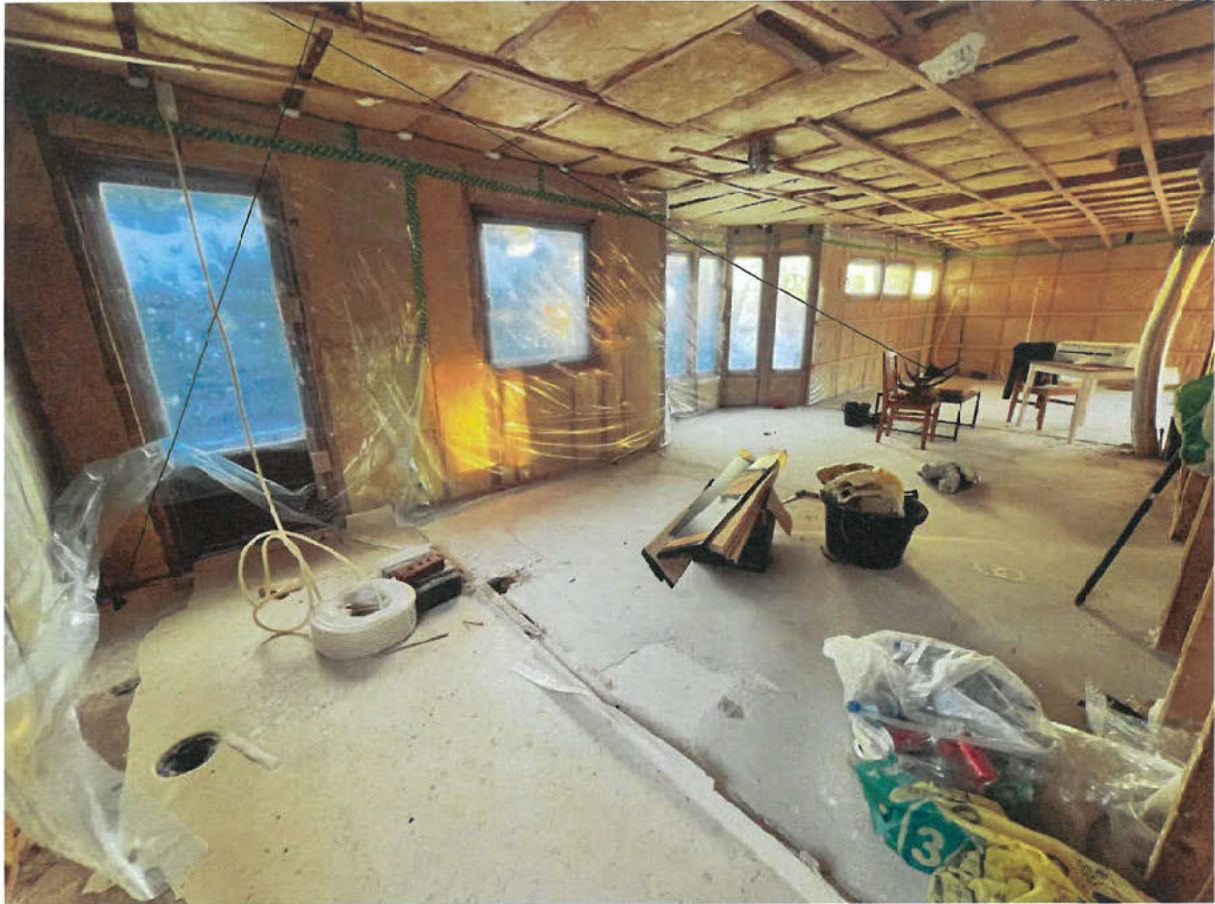
Oversikt målepunkt 1 og 2.

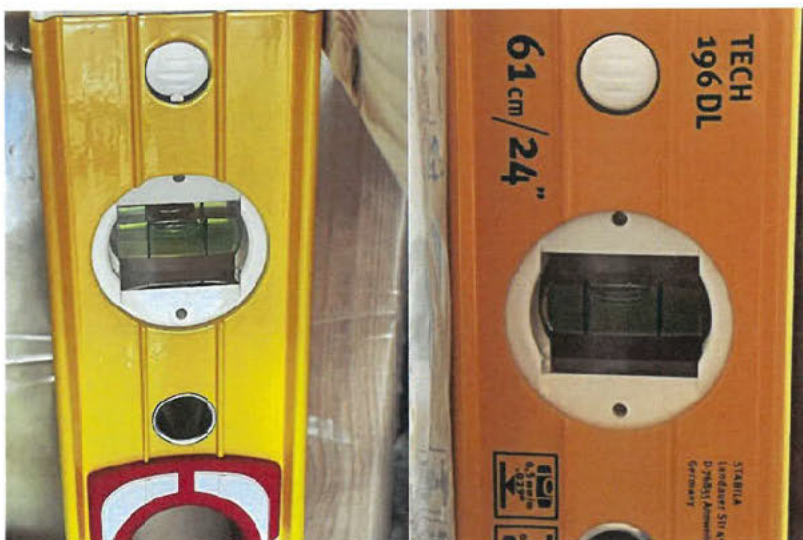
Yttervegg, enkel kontroll av lodd, ved målepunkt 1 og 2
