| | <b>Setningsrapport</b> | 31.01.2025 | Side 1 av 6 |
| | | 24-131 | 02 |

Oppdraget har omfattet plassering og innmåling av 4 setningspunkt i huset som oppdragsgiver eies ved adresse Tjørnhaugen 76 i Bønes.  
Setningspunktene installeres på vegg for å dokumentere eventuelle bevegelser av huset.

Prosjekt: Setningsskader på bolighus Tjørnhaugen 76, Bergen

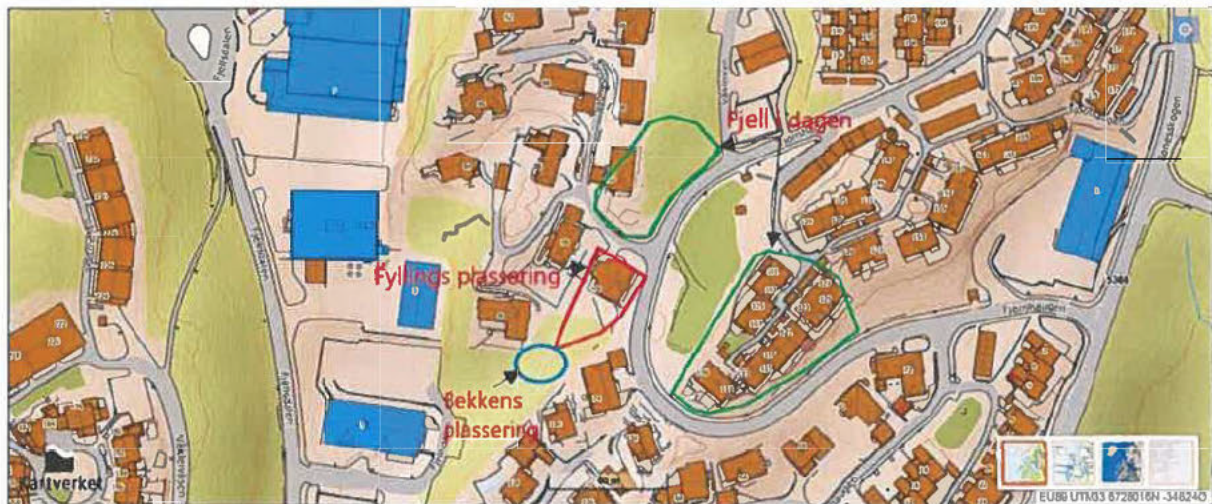
Figur 1: Oversiktskart som viser omtrentlig plassering av fyllingen, fjell i dagen i området og bekkens synlige plassering.

Bolighuset på Tjørnhaugen 76 er fundamentert på en fylling som øker i tykkelse mot sørvest. Det ser ut til at fyllingen er plassert i et dalsøkk mellom to områder med fjell i dagen (Figur 1).

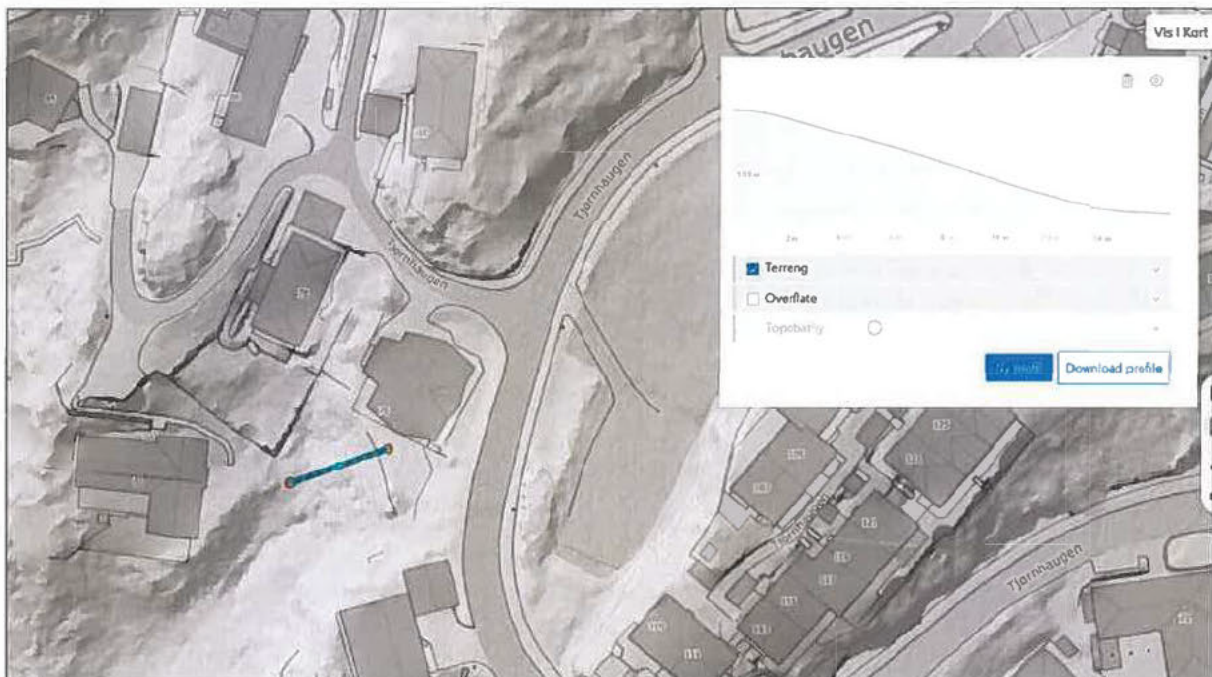
Figur 2: Utklipp fra tomt. Kilde: Høydedata.no

Fyllingen fremstår til å være bygget opp av grov stein og blokk med store hulrom mellom blokkene. Fyllingen er i dag dekket av vegetasjon på store deler av front og det vokser en god del større trær i fyllingen. Det er i deler av fyllingen synlige hulrom mellom blokk der det ikke er vegetasjon. Fyllingen har en helning på ca. 30 grader i sørvestlig retning Figur 2.

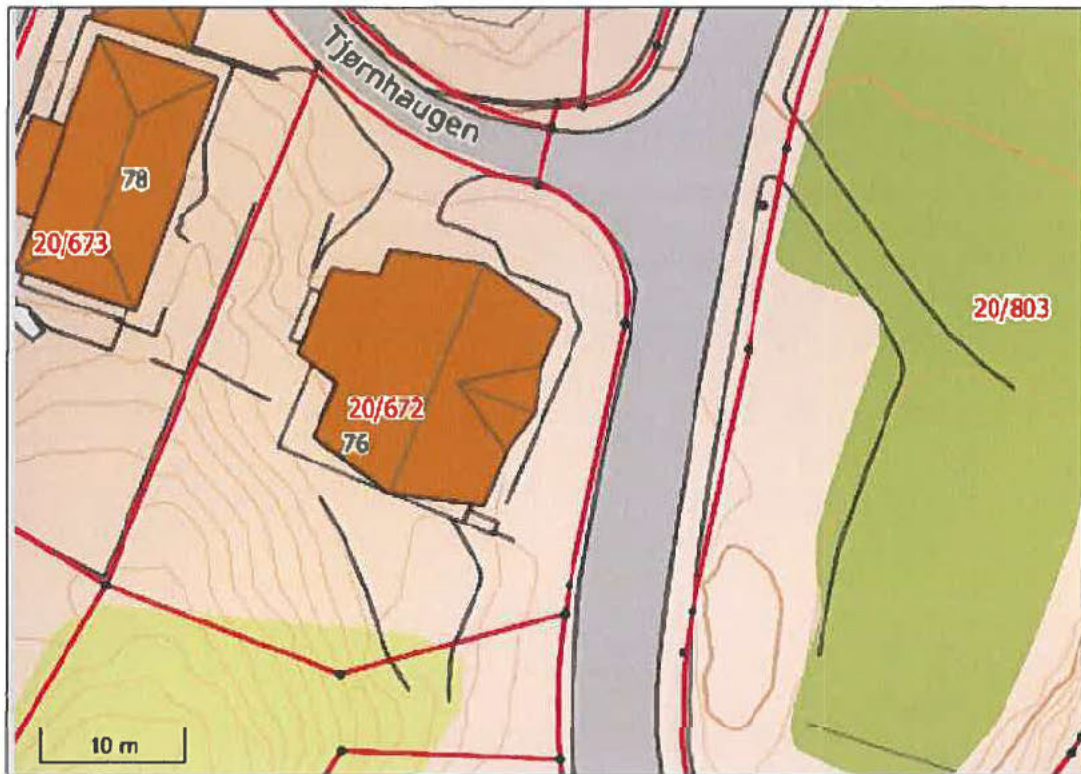
Huset var stod ferdig oppført i 1985. Tomten bestod for det meste av berg i dagen. Det ble sprengt ut berg i bakkant og fylt med sprengstein i forkant ut i «søkket» mot sydvest, Figur 2-1.

Figur 2-1 Terreng og plassering av hus (fra /5/)

Basert /3/ antas det at sprengsteinen har vært fylt ut fra topp av skråning uten noen spesiell lagvis oppbygging og komprimering.

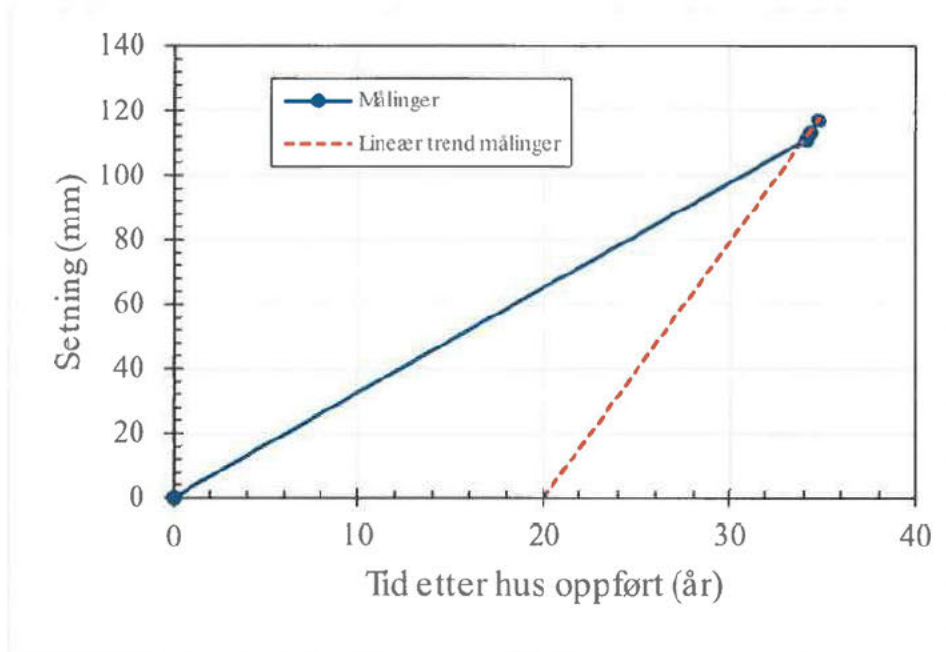
Figur 3-1 Målt utvikling av skjevhet fra 2022 til 2024 basert data i Tabell 1

Setningsdataene er også vist grafisk i Figur 3-1. Den stiplede røde linjen viser trend i utviklingen, som eventuelt kan tolkes som om setningene startet for 20 år siden. Det er nok ikke helt realistisk eller korrekt. Den heltrukne blå linjen viser en lineær utvikling fra da huset var oppført til første målte skjevhet. Målingene kan tyde på at det har vært en noe akselererende trend fra 2022 til siste måling i 2024.

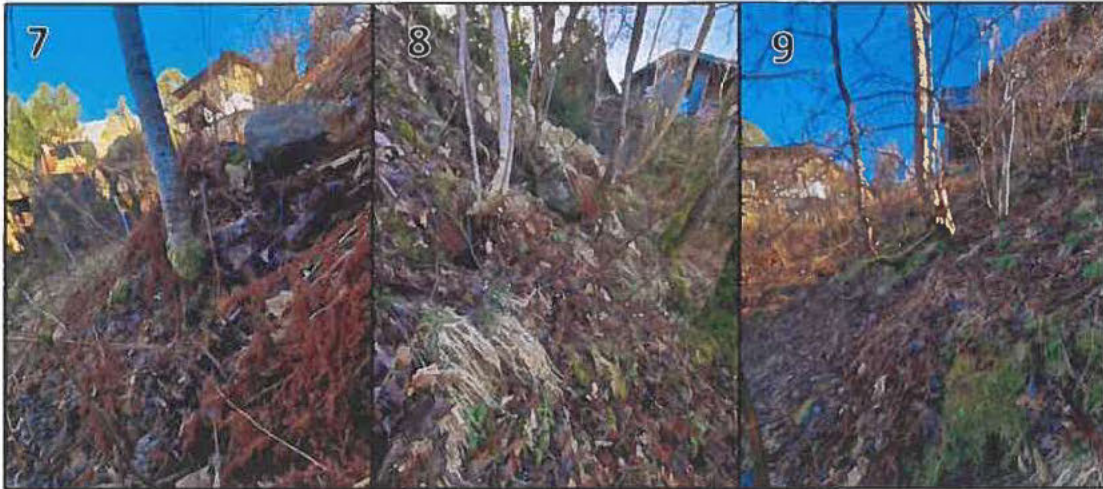
Under befaringen ble det observert tydelige tegn til bevegelse og ustabilitet i fyllingen. Vegetasjonen i området fremstod bøyd og skjevvokst, noe som ofte indikerer langsom, men pågående massebevegelse med retning nedover skråningen. Flere eksempler er vist i Figur 3-5 på neste side. Slike deformasjoner i vegetasjonen kan være et resultat av sig i grunnen over tid. Det ble i tillegg avdekket flere større hulrom i fyllmassen. Et eksempel er vist i Figur 3-6. Stedvis ble det observert hulrom med opptil omtrent 1 meters dybde fra terrengoverflaten.

Figur 3-5 Flere eksempler av bøyd vegetasjon av forskjellige alder i fyllingen.

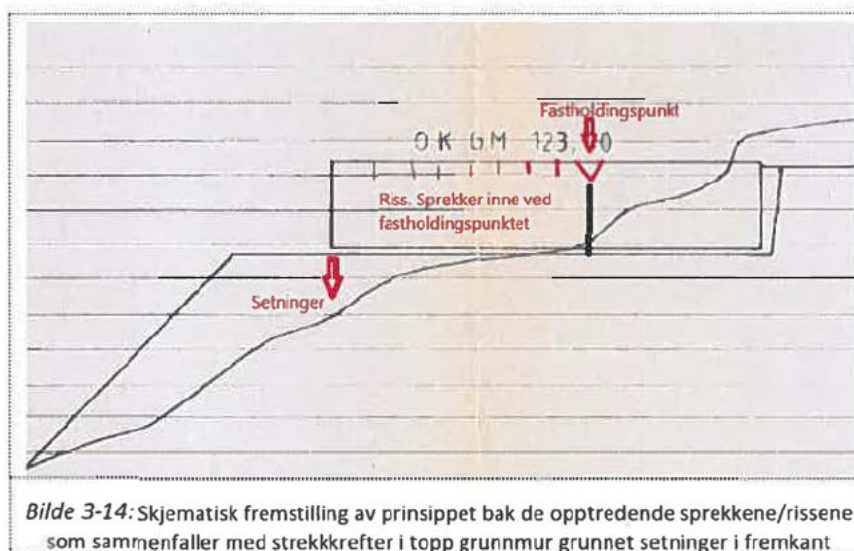
Skadene som ble registrert på grunnmurens østside er skader som er i tråd med det en kan forvente ved differansesetninger mellom den sørlige delen av grunnmuren på fyllingen, og den nordlige delen på fast berg. Setningene gjør at grunnmuren ikke lenger har tilstrekkelig understøttelse i sør og grunnmuren fungerer mer og mer som en utkraget bjelke. De opptredende strekkreftene som da oppstår i toppen er ikke muren armert for å oppta, og vi ser tydelige sprekker og riss grunnet disse strekkreftene. Fastholdingspunktet vil være den stiveste delen av grunnmuren, og dette kan tydelig sees i området ved inngangsdøren til kjellerleilighet i øst med sprekker, hvor grunnmuren er fastholdt/avstivet med den tverrgående veggen som holder terrenget ved inngangsdøren og trappen. Dette forklarer også sprekker i veggen langs trappen hvor en får samme effekt. Se underliggende skjematisk fremstilling av skadene som er registrert på østlig del av grunnmur.

Riss/sprekker i grunnmur gir tegn på at bæreevnen er for lav. Grunnmuren har som funksjon å bære huset og skal bygges slik at den kan overføre vekten av huset til grunnen uten at det oppstår skader. Videre skal grunnmurens fundamentering gi tilstrekkelig bæreevne til å oppta denne lasten uten at setninger eller deformasjoner oppstår. Både grunnmur og fundamentering oppfyller derfor ikke sin funksjon og gis tilhørende høyeste skadegrad.
