# Tilstandsrapport

Rekkehus

Lusetjernveien 95, 1253 OSLO

Rapportdato: 06.02.2026

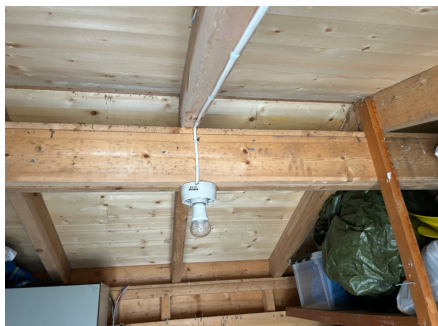
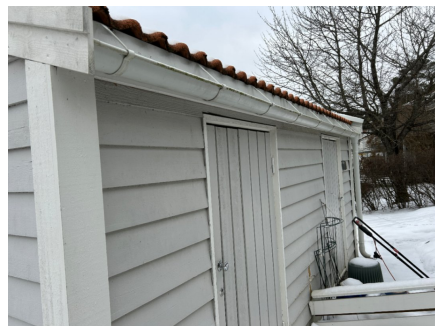
utvendig bod

Bod i sammenheng med nabo. Betonggulv og trekonstruksjoner, labankdør, vindskier i tre og tekket med takstein. Hvite renner og nedløp. Uisolert bod med innlagt lys og strøm.

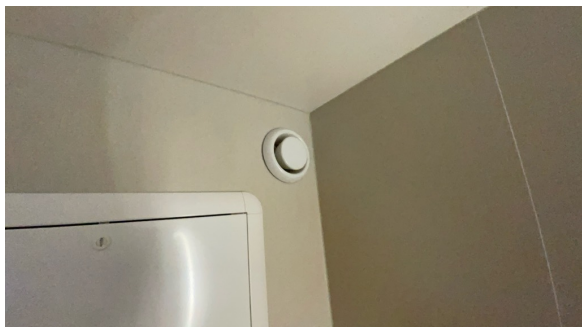
Ventilasjon

Mekanisk ventilasjon med avsug fra vifte på loftet.

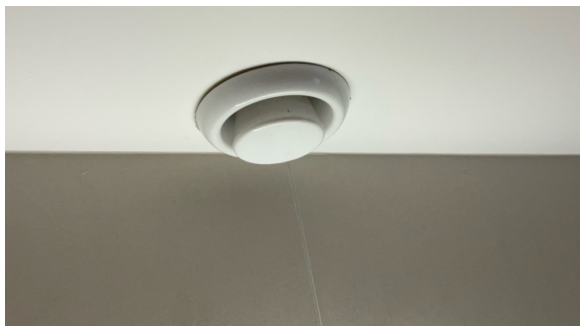
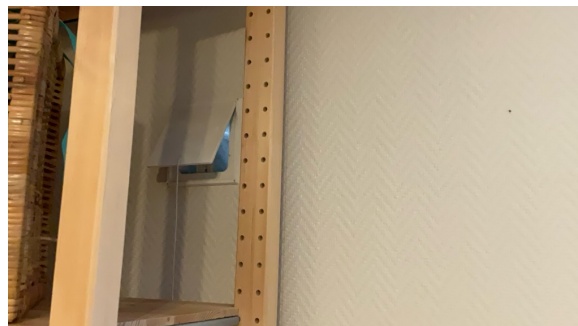
Ventilasjon

Mekanisk ventilasjon som er plassert på yttertaket, vifteanlegg er ikke besiktiget. Avtrekksventil i våtrom og kjøkken.

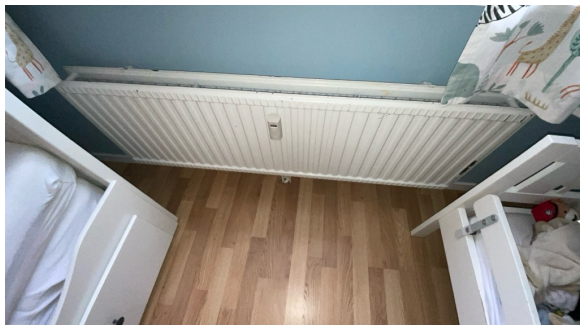
vannbårent varmeanlegg

Radiatorer som varmekilder under vinduer. Det er elektrisk oppvarming i det minste soverommet nede med panelovn.

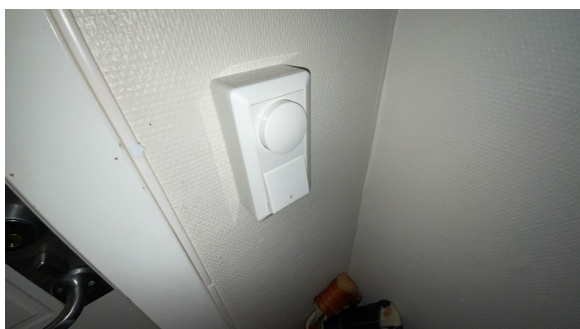
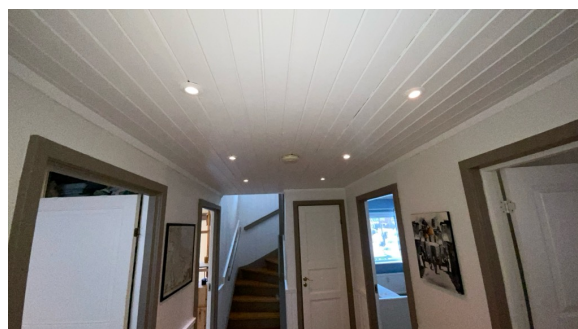
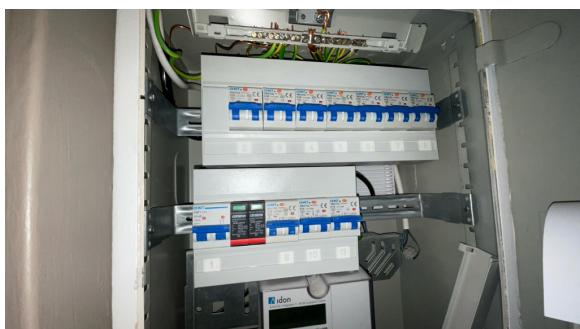
Elektrisk anlegg

Takstingeniør er ikke elektrisk fagmann, anlegget er derfor kun visuelt undersøkt.  
Ved kjøp av ny bolig anbefales det å gjennomføre en elektrisk tilstandskontroll.
