Tilstandsrapport

Rekkehus

Lusetjernveien 95, 1253 OSLO

Befaringsdato: 27.01.2026

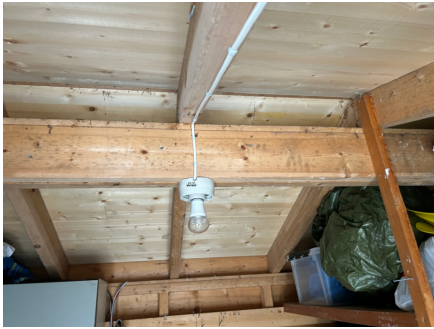
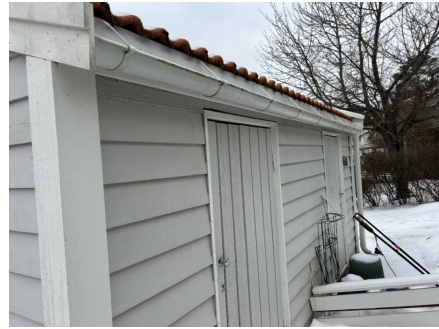
utvendig bod

Bod i sammenheng med nabo. Betonggulv og trekonstruksjoner, labankdør, vindskier i tre og tekket med takstein. Hvite renner og nedløp. Uisolert bod med innlagt lys og strøm.

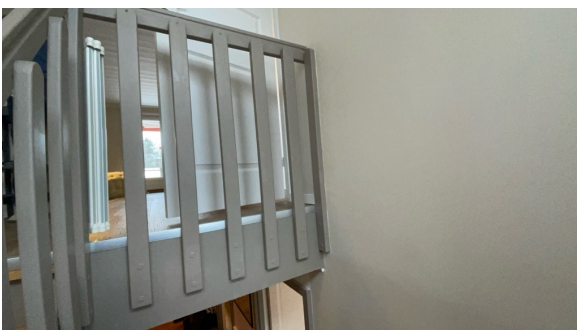
Trapper

Malte vanger og trinn. Returgelender med høyde 88 cm, stående bord med avstand 11 cm. Trappen er nymalt i 2026.

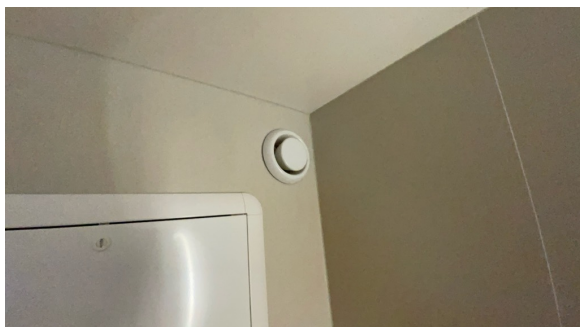
Ventilasjon

Mekanisk ventilasjon med avsug fra vifte på loftet.

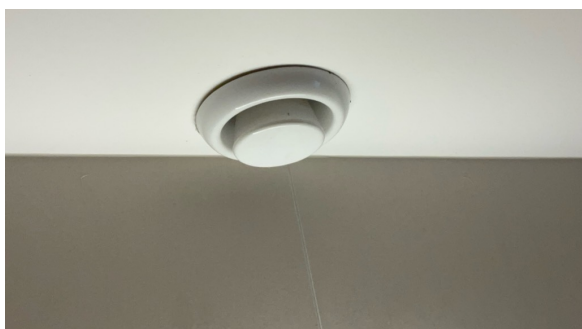
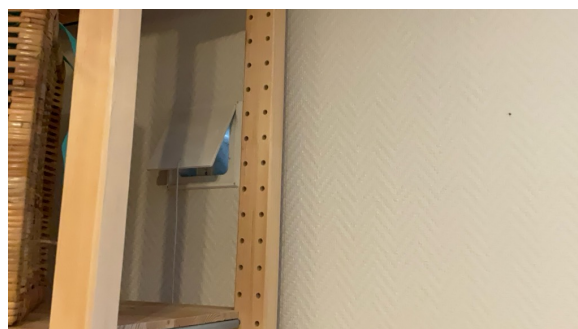
Mekanisk ventilasjon som er plassert på yttertaket, vifteanlegg er ikke besiktiget. Avtrekksventil i våtrom og kjøkken.

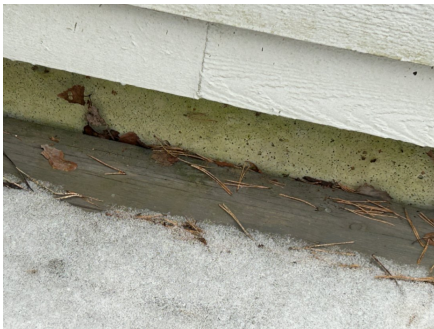
grunnmur

Ukjent sålefundament under betongvegger. Huset har ringmur i betong og gulv på grunn, ingen nedfylt underetasje.
