# Tilstandsrapport

Iduns gate 4 A, 0178 OSLO

Befaringsdato: 17.06.2025

Rapportdato: 18.06.2025

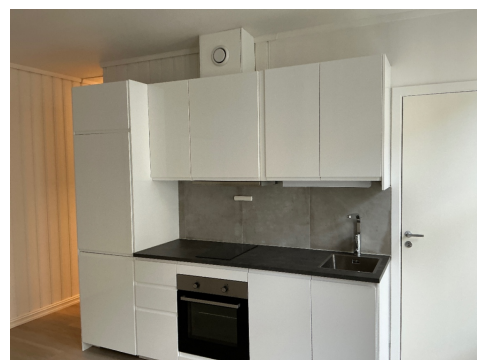
3 ETASJE > STUE/KJØKKEN

### TG 1 Overflater og innredning

Tidsriktig glatt innredning, soft close, fliser over benk, armatur, laminat benkeplate med nedfelt stålkum og keramisk topp, integrert komfyr, oppvaskmaskin (smal type), kjøl/frys.

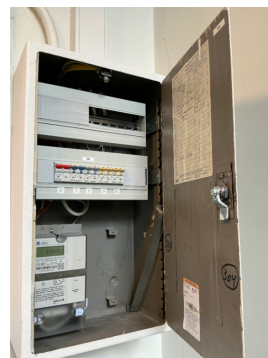
### Inntak og sikringsskap

10. Er det tegn på at kabelinnføringer og hull i inntak og sikringsskap ikke er tette, så langt dette er mulig å sjekke uten å fjerne kopslinger?  
**Nei**
11. Finnes det kursfortegnelse, og er den i samsvar med antall sikringer?  
**Ja**
12. Foreta en helhetsvurdering av det elektriske anlegget, dets alder, allmenne tilstand og fare for liv og helse. Bør det elektriske anlegget ha en utvidet el-kontroll?  
**Ja Det anbefales at anlegget kontrolleres av autorisert foretak.**
