# gnr. 75, bnr. 41, snr. 5

Befaringsdato: 15.08.2024

# Tilstandsrapport

## 3-ROMS LEILIGHET I 3. ETASJE MED BALKONG.

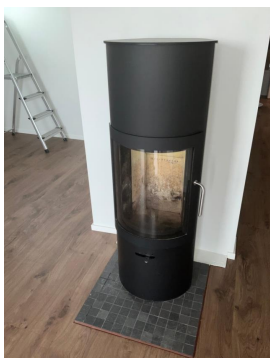
Bygningsdelene tilfredsstiller tiltenkt funksjon.  
Det er ikke opplyst om feil, mangler eller avvik ved anlegget.

Tilstandsgrad er satt ut fra en visuell vurdering/inspeksjon.

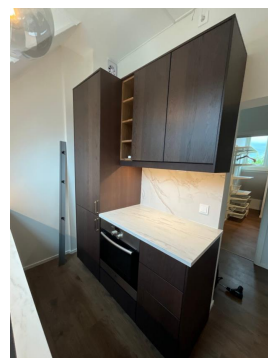
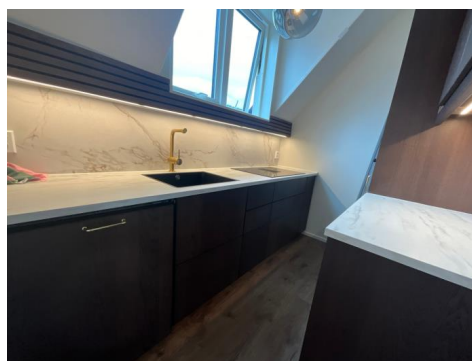
Det ble rutinemessig søkt etter fukt på typisk fuktutsatte steder med fuktindikator (Protimeter SM) på befaringen og det var ingen indikasjoner på fukt.

Ingen avvik registrert ut over normal forventet bruksslitasje.  
Tilstandsgrad satt ut fra helhetlig vurdering av rommet og innredning.

Det må installeres vannstopper med sensor og magnetventil for økt sikkerhet og forebygging av skader.

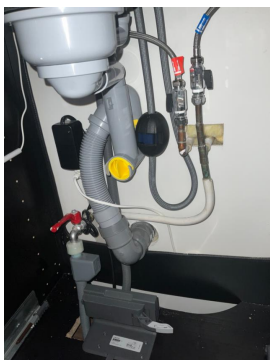
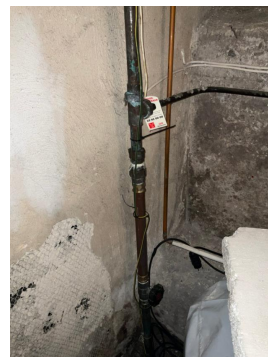
Det er ikke montert lekkasjevarsler med vannstoppventil på kjøkken. Kravet kom i 2010 og gjelder også ved rehabilitering av eldre boliger. Kravet gjelder for rom som har vanninstallasjoner, men mangler sluk eller vanntett gulv

Bygningsdelen fungerer med avviket.

Det anbefales generelt å regelmessig inspisere synlige vannrør for å holde oversikt over deres tilstand
