Leilighet  
Løvenstadvegen 6 B  
2006 Løvenstad

#### Boligens tekniske tilstand:

Dato: 16/01/2026

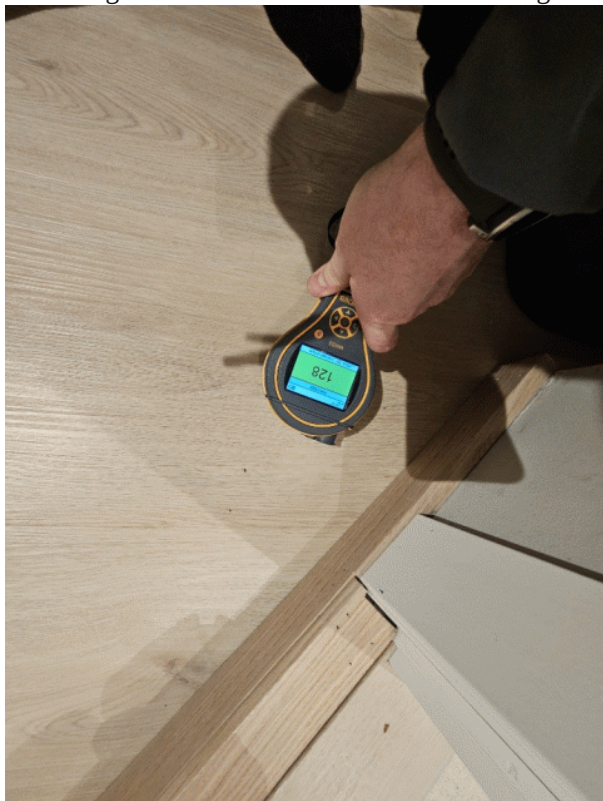
Utskifting/vedlikehold: Normal tid før maling av betong/mur er 10 - 20 år.

Utskifting/vedlikehold: Normal tid før utskifting av laminatgulv er 10 - 20 år.

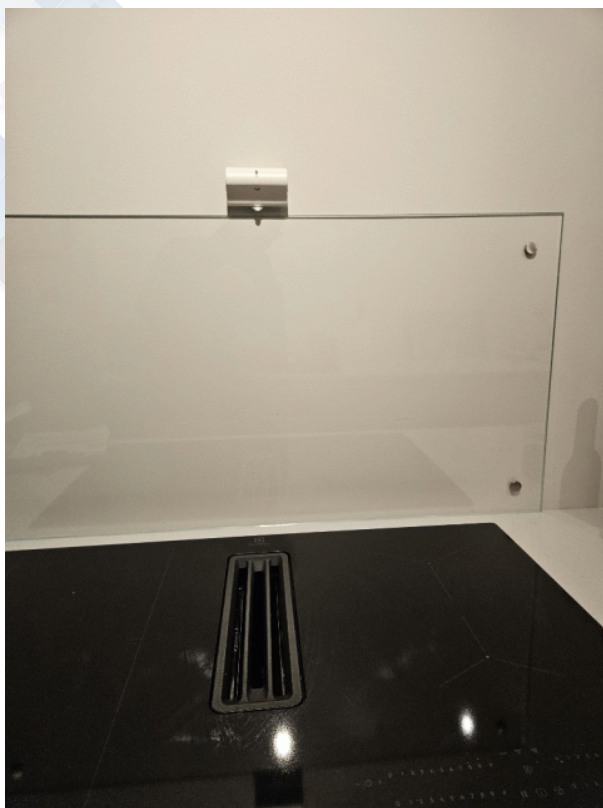
**Merknader:** Utskifting/vedlikehold: Normal tid før rens av filter og ventilasjonsrør er 1 - 3 år.

Utskifting/vedlikehold: Avtrekksvifter anbefales skiftet ut etter 15 år.
