AURSKOG

Stadionveien 4B

# Familievennlig enebolig i kjede over to plan i hyggelig nabolag | Solrik terrasse på 50 kvm og hage | Garasje

Befaringsdato: 26.03.2026

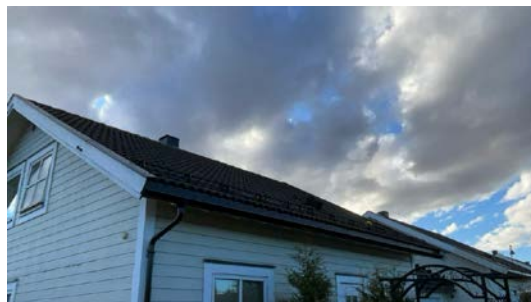
Besiktigelse av taktekke.

- Tidspunkt for utskiftning av undertak nærmer seg.
- Tidspunkt for utskiftning av taktekking nærmer seg.
- Overvåk tilstanden jevnlig. For å få tilstandsgrad 0 eller 1 må tekkingen skiftes ut, men tidspunktet for når dette er nødvendig er vanskelig å si noe om.

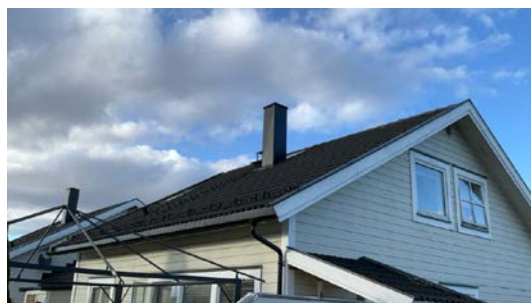
Besiktigelse av taktekke.

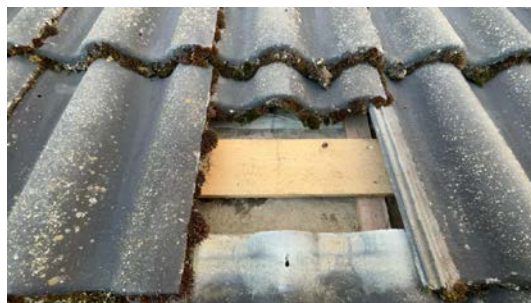
Kontroll av undertak.

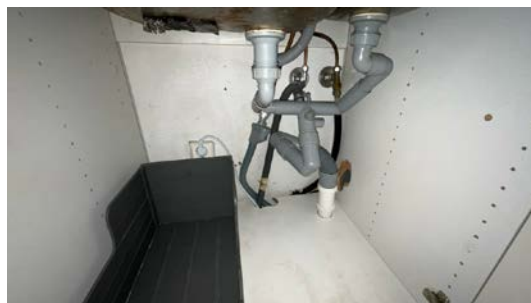
Besiktigelse av røropplegg.
