# Tilstandsrapport

3-ROMS LEILIGHET I 1.ETASJE MED  
INNGLASSET BALKONG

Løvenstadvegen 12 B, 2006  
LØVENSTAD

Befaringsdato: 18.03.2026

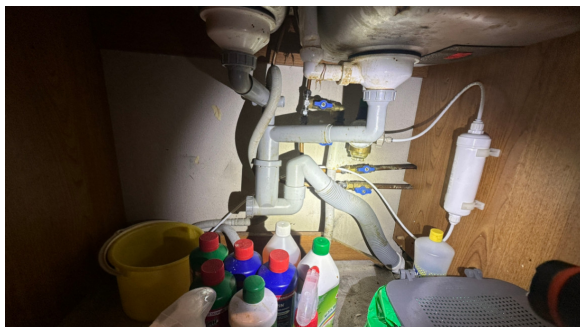
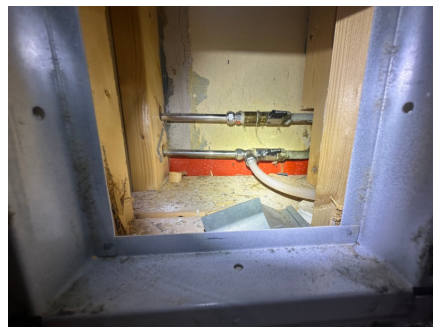
Aquastop/lekkasjesikring med sensor og magnetventil er ikke installert.

Konsekvens – Konsekvensen kan være økt risiko for lekkasje og vannskade som følge av alder, samt uforutsette kostnader ved svikt.

- For å lukke avviket må lekkasjevarsler med sensor og magnetventil ettermonteres.
- Konsekvens - Ved en eventuell vannlekkasje kan skadeomfanget bli større, siden det ikke er installert system som automatisk stanser vannet.
