GJERDRUM

Gjerivegen 93

EIERSKIFTERAPPORT™

Gjerivegen 93, 2022 Gjerdrum

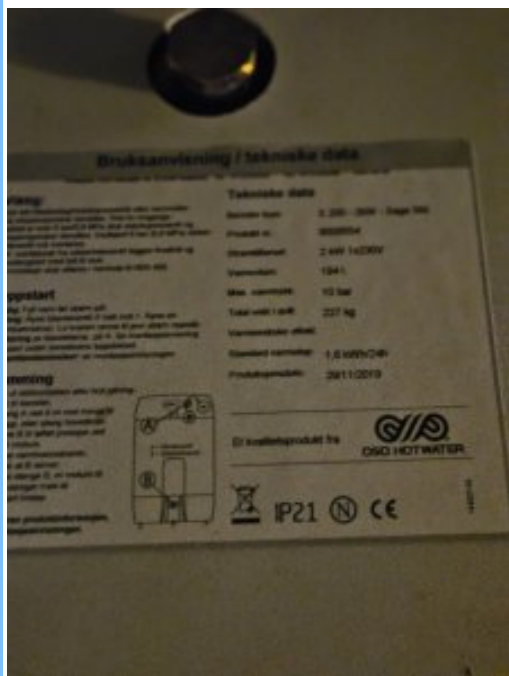
Det er ikke påvist avdrypp og fuktskjolder ved bereder.

Bereederen er lekkasjesikret.

Varmtvannsbereder er kun visuelt inspisert, hjemmelshaver melder ingen avvik. Selv om det ikke ble avdekket avvik på varmtvannsberederen anbefales det jevnlig service. Regelmessig vedlikehold bidrar til å forlenge levetiden på berederen, samt redusere risikoen for uforutsette driftsstans eller lekkasjer. Ved jevnlig kontroll kan man også oppdage begynnende slitasje eller kalkavleiringer, som er vanlig over tid og kan påvirke ytelsen.

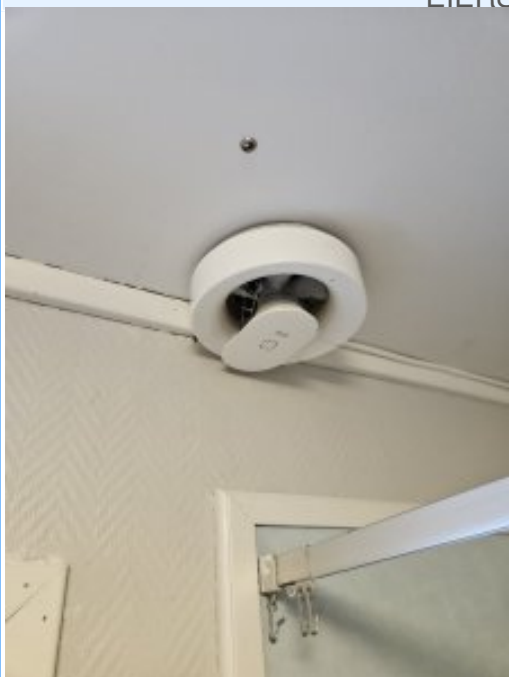
Utskifting/vedlikehold: Avtrekksvifter anbefales skiftet ut etter 15 år.

Utskifting/vedlikehold: Baderomsvifter anbefales skiftet ut etter 15 år.
