RÅDAL

Grimseidvegen 93

GRIMSEIDVEGEN 93

# Tilstandsrapport

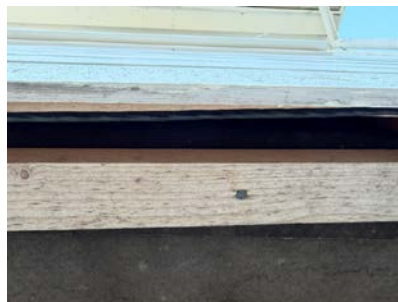
Ingen musebånd bak nederste kledningsbord.

Dersom det skal foretas fasadeoppgradering må det tillages musebånd bak nederste kledningsbord. Det bør monteres asfaltplate under bunnsvill v/ tilbygd del.

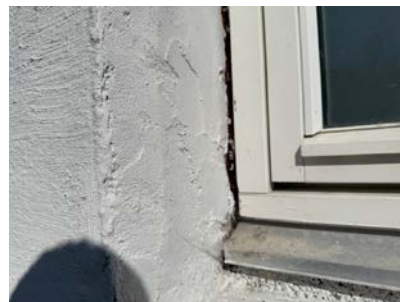
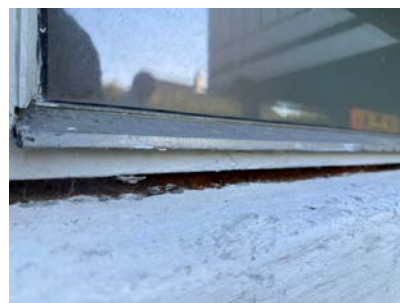
Manglende utvendig tetting/avslutning rundt vinduer i u-etg

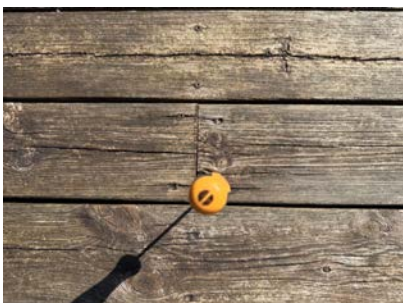
Lokal råte i terrassebord.

Terrassebord med lokal råte bør skiftes. Overvåk tilstanden på øvrig trevirke/terrassebord, foreta utbedringer v/ behov. Tidspunkt for eventuell utskifting av utvendig trevirke er vanskelig å anslå da dette vil variere ut i fra klimatiske forhold, vedlikeholdintervall etc.

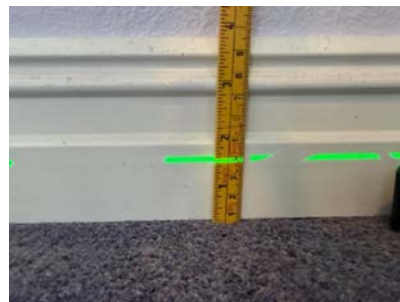
Bilder viser skjevheter i gulv på soverom 2 i loft-etg.

- For å få tilstandsgrad 0 eller 1 må høydeforskjeller rettes opp. Det vil imidlertid sjelden være økonomisk rasjonelt som et enkeltstående tiltak i en bolig som dette. Dersom boligen en gang skal renoveres, kan man vurdere slike tiltak.

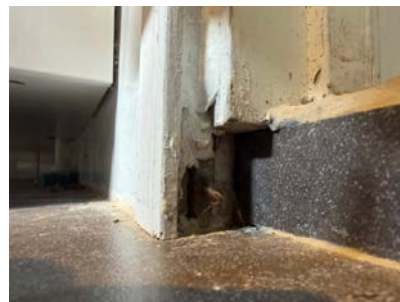
Ingen membranoppbrett v/ døråpning.

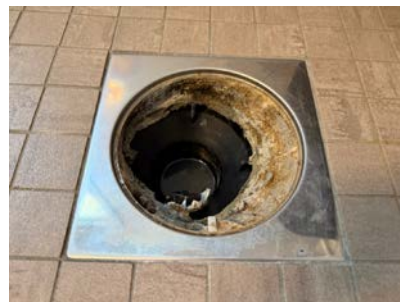
Plastsluk i dusjsone.

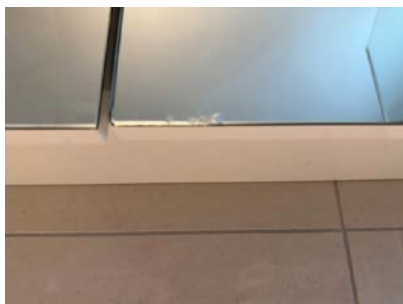
Merke i nedre del av speilskap. Må anses å være normal slitasje.

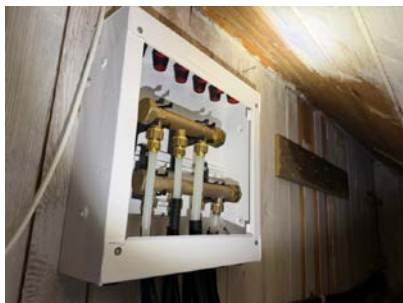
Rør i rør skap i knekott.

Det bør monteres nytt fordelerskap til rør i rør system dersom det skal foretas oppgradering av bad u u-etg.

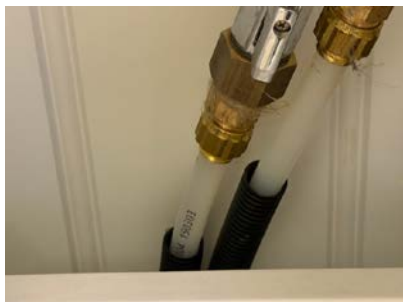
- Badedører grunnet badedører har noe fuktutsvelling, spesielt i nedre del.
- Vannledninger grunnet alder, påvist at vannrør som er utsatt for kulde har mangelfull isolering. Det mangler tettemuffer i enden av varerør på rør-i-rør-system.

Det mangler pakning/muffe mellom innvendig – utvendig rør i rør i servantskap på toalettrom,
