RÅDAL

Grimseidvegen 93

Velkommen til
din nye bolig

Tilstandsrapport

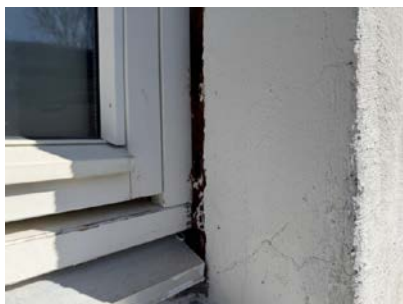
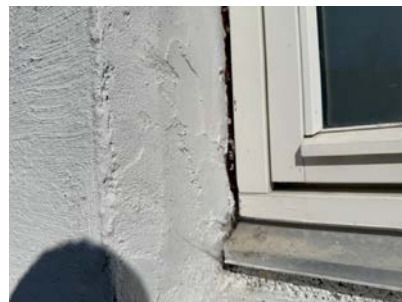
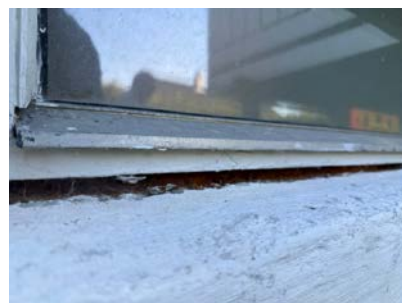
Manglende utvendig tetting/avslutning rundt vinduer i u-etg

- Beslag må skiftes ut/monteres.
