# Tilstandsrapport

Enebolig

Barkerudsvingen 3, 1850 MYSEN

Befaringsdato: 23.01.2026

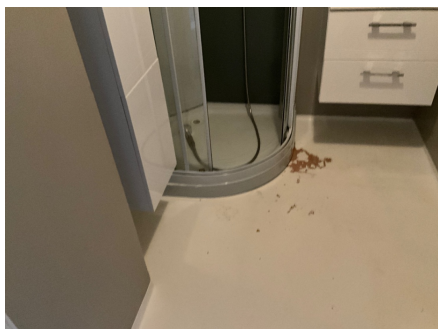
- Badet kan fortsatt brukes med et tett dusjkabinett, men det er ingen garantier for fuktsikkerhet ved lekkasjer. For å lukke avviket må våtrommet renoveres med riktig tettesjikt og utførelse. Uten tiltak er det risiko for lekkasjer og fuktskader som kan påvirke tilstøtende konstruksjoner. Jevnlig rensing av sluket er viktig. Feil i tetting rundt sluket er den største årsaken til lekkasjer fra bad. Det er derfor viktig at ikke vannet blir stående over vannlåsen i sluket.

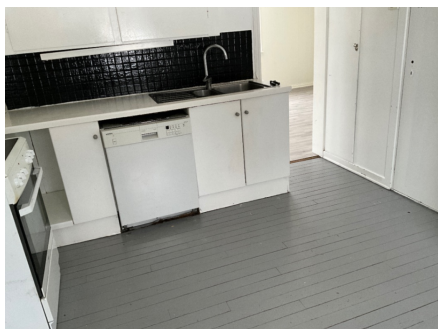
- Selv om kjøkkeninnredningen har påvist slitasje og skader, er den fortsatt funksjonell, og det er ikke behov for umiddelbare tiltak. På sikt kan det imidlertid være nødvendig å vurdere utskifting av enkelte deler, som fronter eller hengsler, for å opprettholde funksjonaliteten. Dersom slitasjen forverres over tid, kan det bli aktuelt med full utskifting av kjøkkeninnredningen. Uten tiltak kan dette føre til ytterligere forringelse av både funksjon og estetikk, noe som til slutt kan påvirke kjøkkenets brukervennlighet.

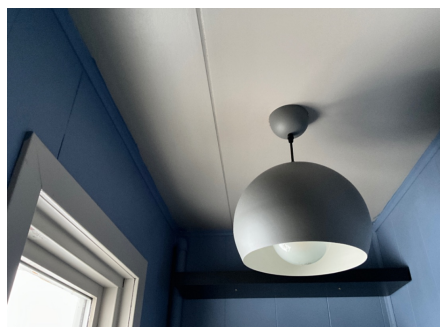
- Andre tiltak:
  - For å oppfylle ventilasjonskravene bør mekanisk avtrekk installeres på toalettrommet, og tilluftsventilering som spalte eller ventil ved døren etableres. Uten tiltak kan dårlig ventilasjon føre til dårlig luftkvalitet og potensielle fuktproblemer over tid.
