# Barkerudsvingen 3

Enebolig  
Barkerudsvingen 3, 1850 MYSEN  
INDRE ØSTFOLD kommune  
# gnr. 155, bnr. 63

Befaringsdato: 23.01.2026    Rapportdato: 28.01.2026    Oppdragsnr.: 13975-3268    Referansenummer: LL1257  
Foretak: Moen Takst AS    Takstingeniør: Are Johan Moen

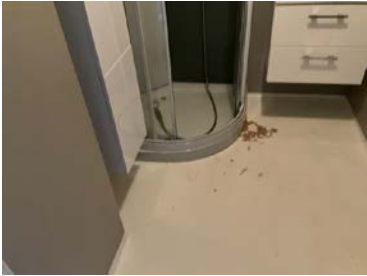
## 2. ETASJE > BAD

- Badet kan fortsatt brukes med et tett dusjkabinett, men det er ingen garantier for fuktsikkerhet ved lekkasjer. For å lukke avviket må våtrommet renoveres med riktig tettesjikt og utførelse. Uten tiltak er det risiko for lekkasjer og fuktskader som kan påvirke tilstøtende konstruksjoner. Jevnlig rensing av sluket er viktig. Feil i tetting rundt sluket er den største årsaken til lekkasjer fra bad. Det er derfor viktig at ikke vannet blir stående over vannlåsen i sluket.

Kostnadsestimat: 200 000 - 500 000
