# Barkerudsvingen 3

Velkommen til  
din nye bolig

I forbindelse med salget er det utarbeidet en tilstandsrapport fra bygningssakkyndig. Rapporten gir en teknisk vurdering av boligen og påviser eventuelle avvik. Det er viktig å merke seg at forhold som er vurdert med TG2 og TG3 bør gjennomgås nøye, ettersom disse indikerer avvik fra normal slitasje eller høy alder, og kan

Befaringsdato: 23.01.2026

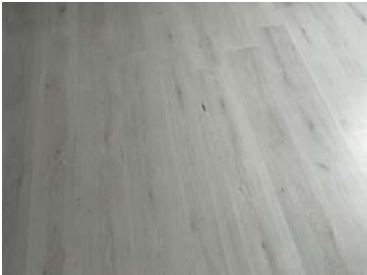
**Konsekvens/tiltak**  
• Andre tiltak:

Overflatene bør utbedres eller fornyes for å sikre tilfredsstillende funksjon og estetikk.  
Dersom tiltak ikke gjennomføres, kan videre slitasje føre til redusert levetid, økt vedlikeholdsbehov og svekket innemiljø.
