MYSEN

Barkerudsvingen 3

Innholdsrik enebolig med tilhørende
fradelt tomt

Befaringsdato: 23.01.2026 Rapportdato: 28.01.2026 Oppdragsnr.: 13975-3268 Referansenummer: LL1257

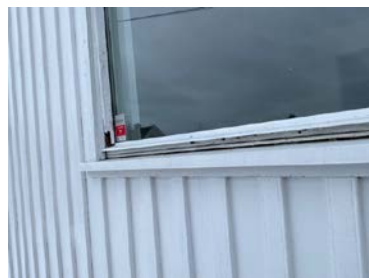
IG 1 Vinduer - 2016

Vinduer har rammer og karmen av tre.
Vindusglass har 2-lags isoler-/energiglass fra 2016.

- Vinduer fremstår i normal stand og forfatning, med alder tatt i betraktning. De ser ut til å opprettholde sin tiltenkte bruksfunksjon, uten tegn til vesentlig slitasje eller skade som påvirker funksjonaliteten. Vinduene tilstand anses som forventet for deres alder og bruk.

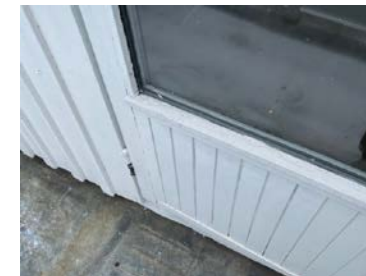
IG 1 Dører - 2015

Ytterdør med glassfelt, fra 2015.
Terrassedør med isolerglass, fra 2015.

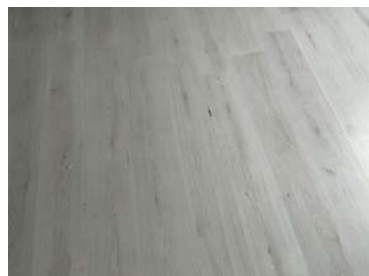
TG 2 Etasjeskille/gulv mot grunn

- Det er målt høydeforskjell på mellom 15-30 mm gjennom hele rommet. Tilstandsgrad 2 gis med bakgrunn i standardens krav til godkjente måleavvik.
- Målt høydeforskjell på mellom 10 - 20 mm innenfor en lengde på 2 meter. Tilstandsgrad 2 gis med bakgrunn i standardens krav til godkjente måleavvik.

- Det ble foretatt kontroll på planhetsavvik ved hjelp av en punktlaser. Det ble registrert skjevheter på trapperom og soverom i 2. etasje. Målt 20 mm i gang og soverom. Lokalt ble det målt 18 mm over 2 meter i gangen. I 1. etasje ble det målt mellom 5 - 12 mm avvik.

- Konsekvensen av avvikene er hovedsakelig estetisk, men kan påvirke møblering og innredning.

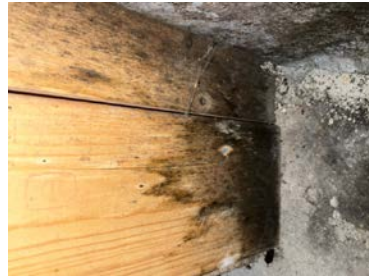
TG 2 Kryp Kjeller

Kryp kjeller under inngangspartiet.

- Det er ikke adkomst til kryptjelleren og den er ikke undersøkt innvendig. Kryptjeller regnes for å være en risikokonstruksjon som er utsatt for fukt- og råteskader i bunnsvill, trebjelkelaget og andre tilstøtende konstruksjoner, på grunn av fuktighet fra grunnen og kondensering ved temperaturforskjeller. Selv om det ikke er avdekket tegn på skader, betyr ikke dette nødvendigvis at det ikke foreligger skader i eller i forbindelse med kryptjelleren.
- Det er ikke tilfredsstillende ventilering av kryptjelleren.

- Kryptjelleren har utilstrekkelig ventilasjon, og det var ikke mulig å inspisere innvendig da luken ikke kunne åpnes på befaringsdagen. Dårlig terrengfall rundt bygningen fører til at vann kan renne mot konstruksjonen, noe som øker risikoen for fuktproblemer i kryptjelleren.

- Bedre ventilasjon bør etableres i kryptjelleren for å redusere fuktproblemer. Hvis mulig, bør adkomst til kryptjelleren etableres slik at den kan inspiseres, da det er en utsatt konstruksjon. Terrengfallet rundt bygningen må utbedres for å hindre vannansamling ved konstruksjonen. Uten disse tiltakene kan det oppstå fukt- og råteskader over tid.
