Enebolig  
Elgfaret 27  
2090 Hurdal

Dato: 26/01/2026

**OM EIERSKIFTERAPPORT™**

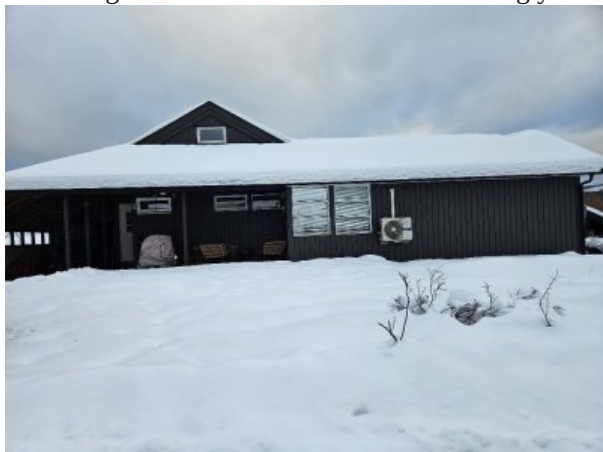
Utskifting/vedlikehold: Normal tid før utskifting av asfalttakshingel er 20 - 30 år

Utskifting/vedlikehold: Normal tid før vasking yttertak er 5 - 15 år

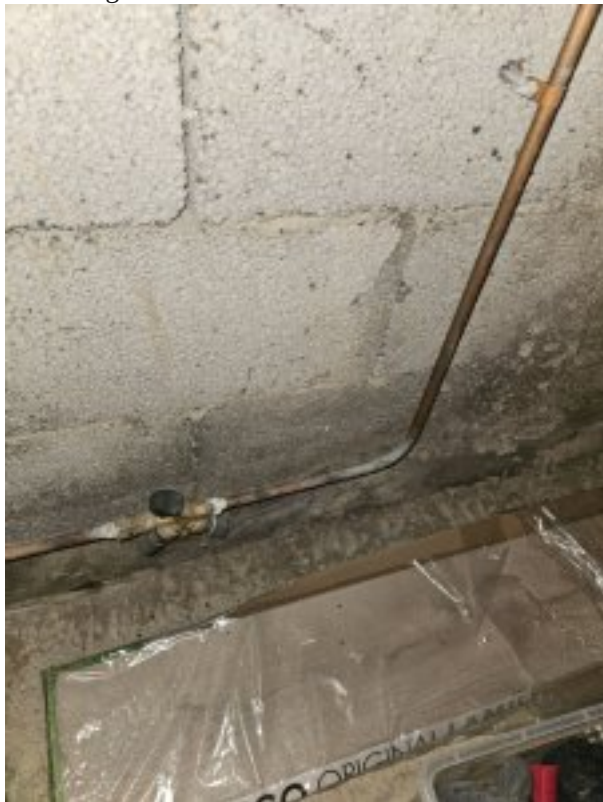
Utskifting/vedlikehold: Normal forventet levetid før utskifting armaturer 10 - 30 år.

Utskifting/vedlikehold: Normal forventet levetid før utskifting klosetter og servanter 25 - 45 år.

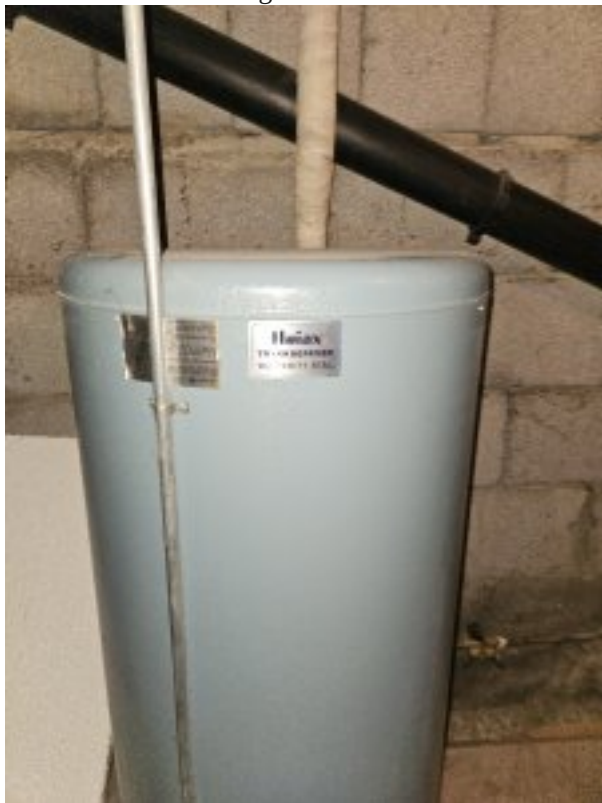
**Merknader:** Utskifting/vedlikehold: Antatt normal levetid for varmtvannsbereder 20 år.

Anbefalt tiltak: Det anbefales å vurdere service av bereder, utført av fagperson, for å avklare omfang og behov for eventuell utbedring.

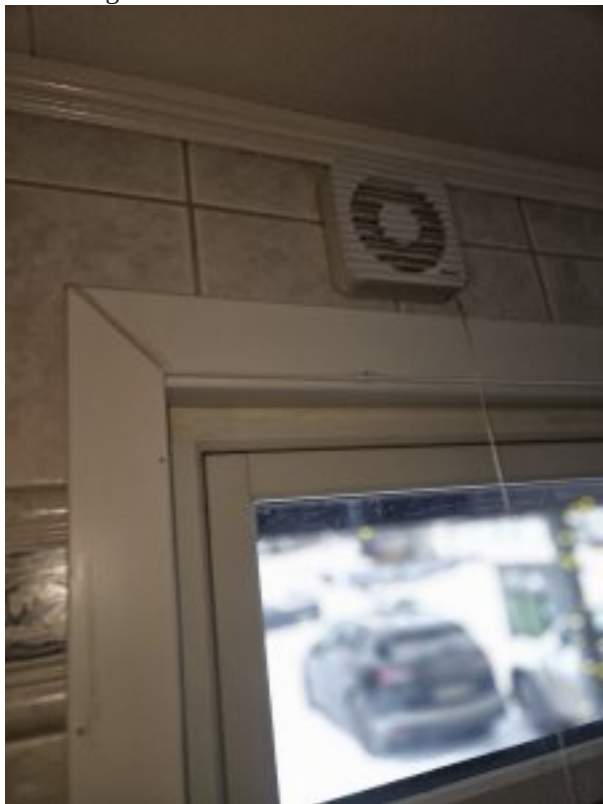
**Merknader:** Utskifting/vedlikehold: Normal tid før rens av filter og ventilasjonsrør er 1 - 3 år.  
Utskifting/vedlikehold: Avtrekksvifter anbefales skiftet ut etter 15 år.

For å sikre godt innemiljø er det viktig med utskifting av luft med ett godt fungerende ventilasjonsanlegg.  
Det anbefales periodisk ettersyn med rengjøring av kanalsystem og ventilasjonsanlegg.
