# Tilstandsrapport

Boligbygg med flere boenheter

Jess Carlsens gate 12, 0183 OSLO

Befaringsdato: 03.02.2026

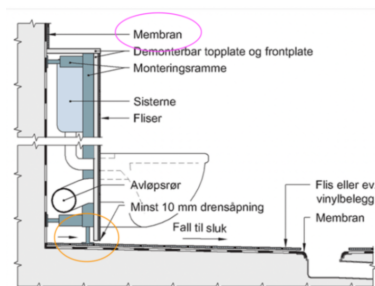
Fig. 63  
Eksempel på løsning med installasjonsvegg inne i våtrommet

Uten dreneringsløsning/lekkasjesikring kan lekkasjer pågå over tid uten å bli oppdaget. Dette kan føre til fuktskader i omkringliggende byggematerialer.

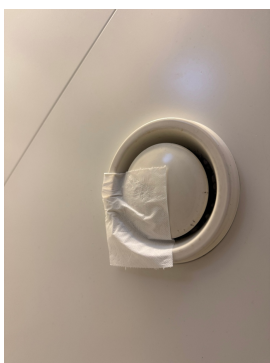
### TG 1 Ventilasjon

Avtreksventil med mekanisk avtrekk på badet. Spalte under baderomsdøren for overstrømming av luft.

Test av avtrekk. Papiret henger.

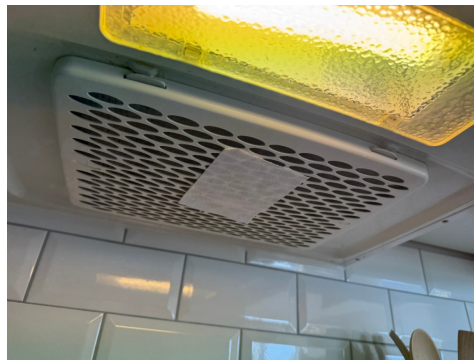
#### TG 1 Avtrekk

Ventilator tilkoblet kanal.

Test av avtrekk.
