## Dokumentsamling til salgsoppgave

### ***Halhjemsmarka 331A, 5208 Os – snr 1***

# SKADERAPPORT

# Skaderapport

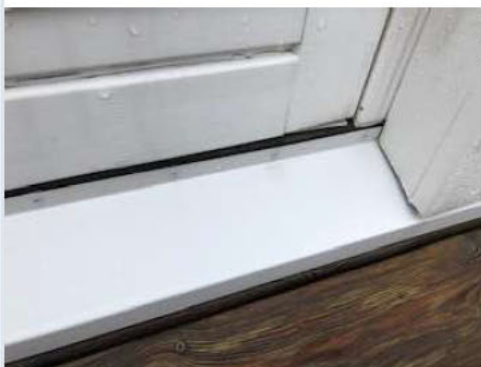
Balkong dør i stue/ kjøkken har vann skade på dør terskel og dørblad. Her er det og feil montert beslag på dør. Dette er montert på utside av terskel og ikke opp under døren slik anvisning fra produsent.

Feil montering av beslag. Beslag skulle vert montert på under side av terskel.

Balkong dør fra stue/ kjøkken anbefales det og bytte da det er registret fukt skade på terskel og på dør blad. Det må da og endres på beslag utvendig slik at det blir montert korrekt i henhold til beskrivelse fra leverandør.

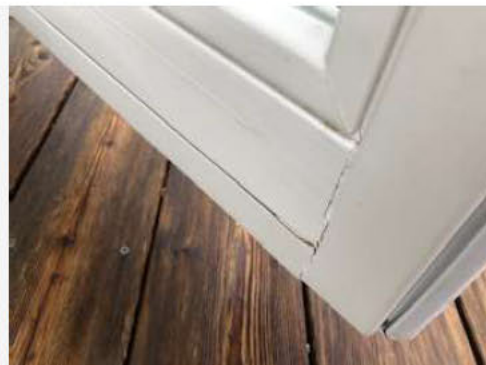
Fuktskade på balkong dør

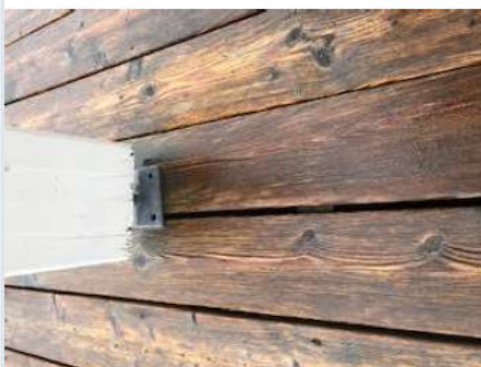
Søyle på balkong mangler innfesting. Hvis denne er bærende kan det bli setningsskade i tak da den ikke er videre ført ned til fast grunn.

Manglende inn festing av søyle.

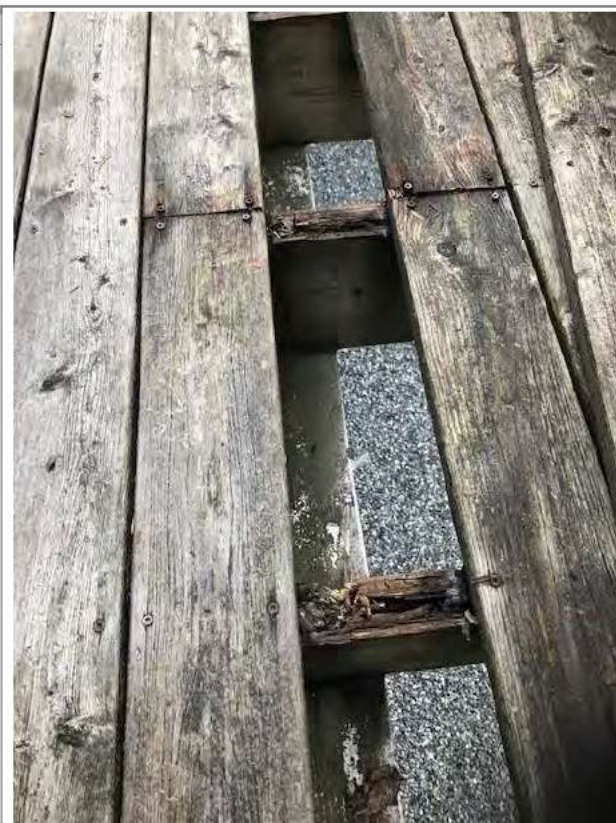
I forbindelse med fjerning av terrasse bord avdekkes det at kantbjelke på terrasse som ligger inn mot plater på huset. Denne bjelken ligger og stenger for luft opp bak kledning. Deler av fasaden på bygget er åpnet og en kan tydelig se råte skade på kledning. Det er fler punkt på fasaden som må sjekkes ut da det er nærliggende og tro at luften er stengt på flere plasser.

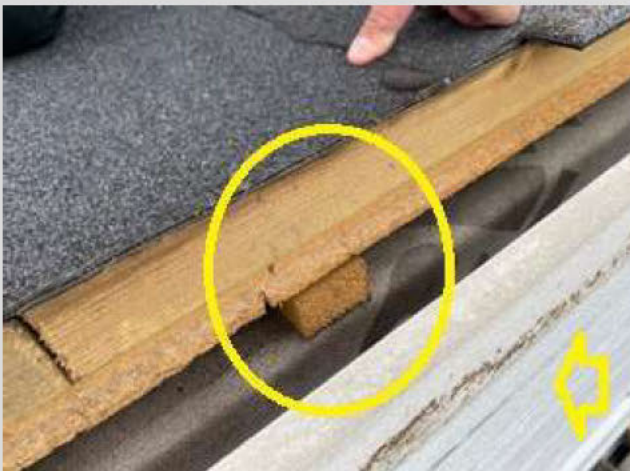
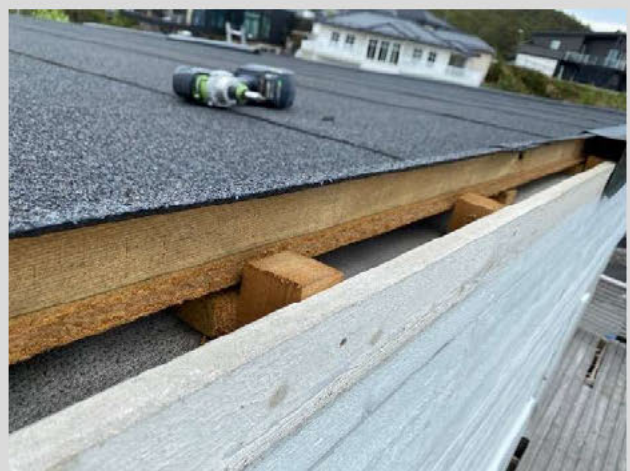
- 1) Når vi har gjennomgang med Linda på terrassen oppdager vi at beslag på gesims ser ut til og ligge heilt inntil kledning. Her bør det være luftet gesimsbeslag. Videre demonterer vi gesimsbeslag som vi da ser overgang mellom vegg og tak. Legger da merke til at det er brukt 30mm sløyfer til oppføring av lufting. I henhold til byggforsk, er minimumskravet 36mm sløyfer. Se utdrag fra byggforsk og bilder under.

Bilde viser oppbygging av takkonstruksjon. Merket inn med sirkel er sløyfe som er valgt. Videre viser vi pil som viser at beslag har lagt heilt inntil kledning uten utlufting.

**Kostnad: Nye gesimsbeslag 18 000.- Dette er estimert og må innhentes fast priser på. Dette gjelder kun på Fredrik sin del av taket.**

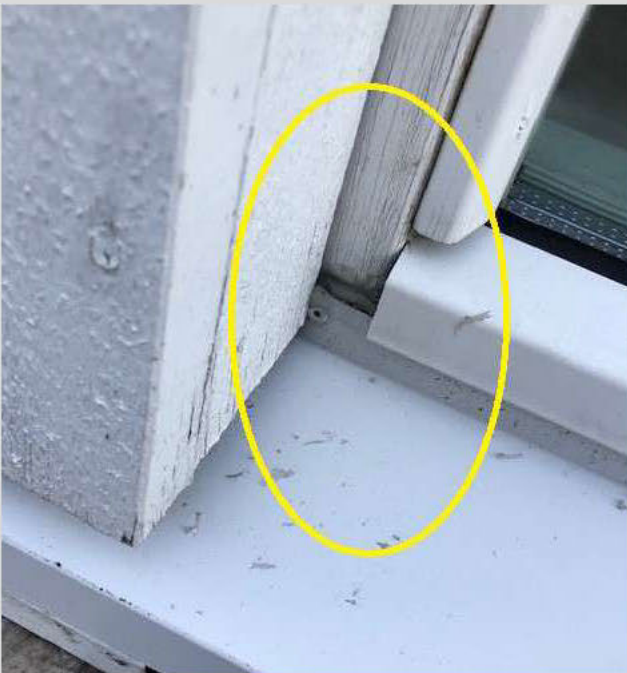
Bilde over er det ringet rundt beslaget som skulle vært montert opp i beslagsporet under vinduet. Ikke på utsiden av selve vinduet slik det er gjort. Se beskrivelse fra byggforsk om anvisning på hvordan dette skal monteres.

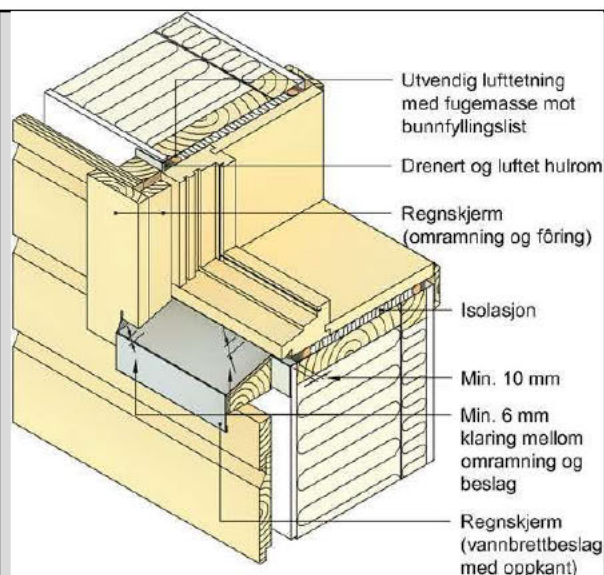
Når en er inne på beslag så er det montert eit beslag som skal fungere som eit terrassebord beslag, men dette er laget på en slik måte at slagregn blir ledet rett inn på vindsperre. Dette er i dette område vi finner størst skade på fasade.

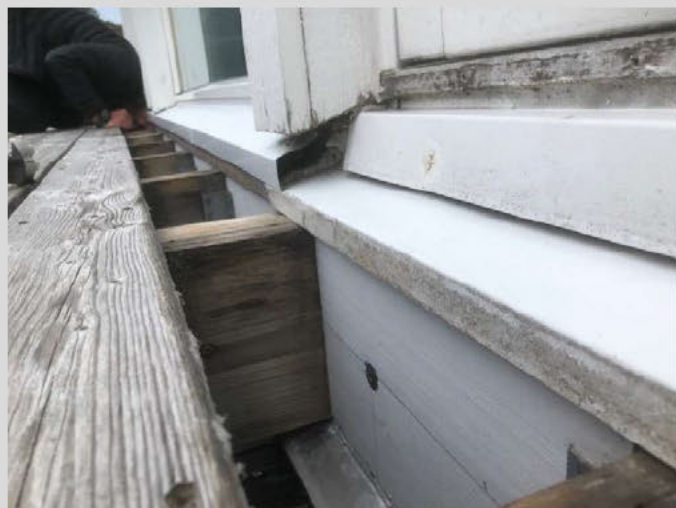
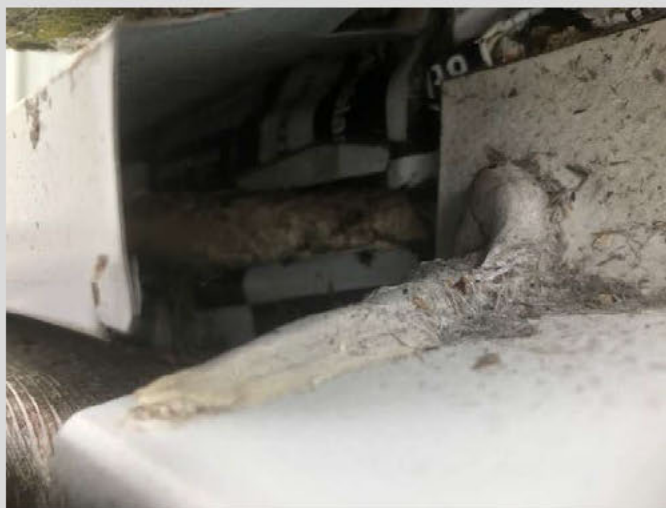
Når en ser på bilder er kan man se at beslag er laget slik at vann kommer rett inn på vindsperre. Videre avdekkes det råteskade på kledning. Det er stedvis kraftig råte i vegger. Dette sett i sammenheng med at terrassebord beslaget ikke fungerer slik det er tiltenkt. Det leder vann direkte inn på vindsperren. På bilde ser vi og at kantbjelke til terrassen ligger heilt inn på vindsperre uten lufting bak, dette gjør at fuktighet blir værende lengre før det tørker opp

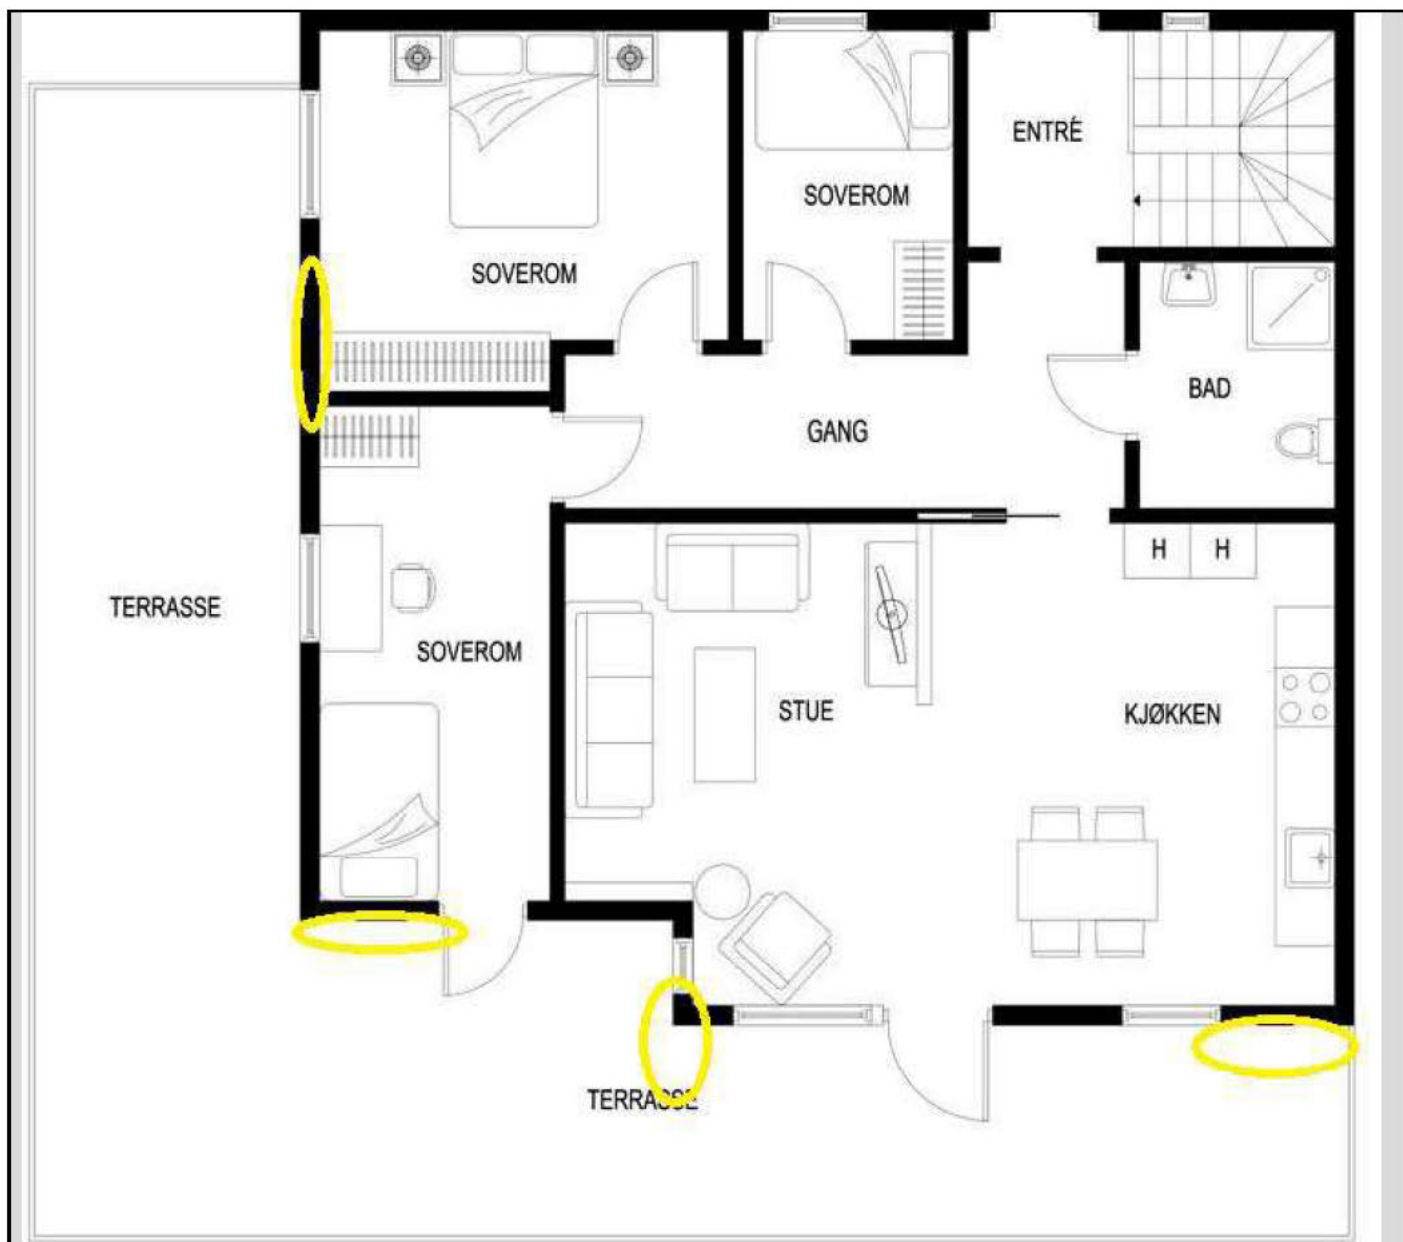
Plantegningen viser Fredrik sin leilighet som det er markert der Fredrik har åpnet for inspeksjon. Dette er gjort i forbindelse med at han skulle rive terrasse som var råteskadet.

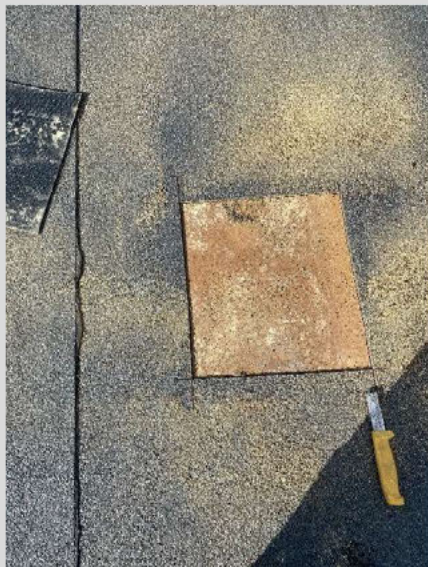
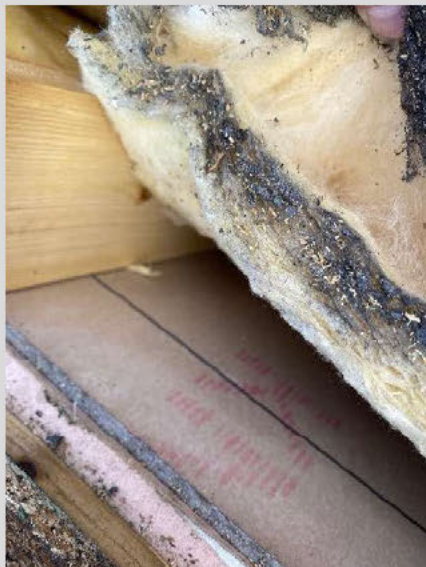
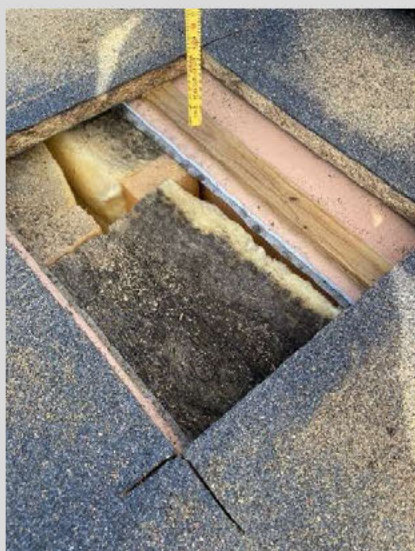
Når vi åpner opp i taket ved brann og lydsillevegg ser vi at taket er sopp skadet. Utførelsen overgang tak/vegg er ikke i henhold til det byggforsk anbefaler.

Det anbefales her å åpne opp taket for å fjerne skadet undertak. Videre henviser vi til figur tatt ut fra byggforsk for løsning ved tilbakeføring.

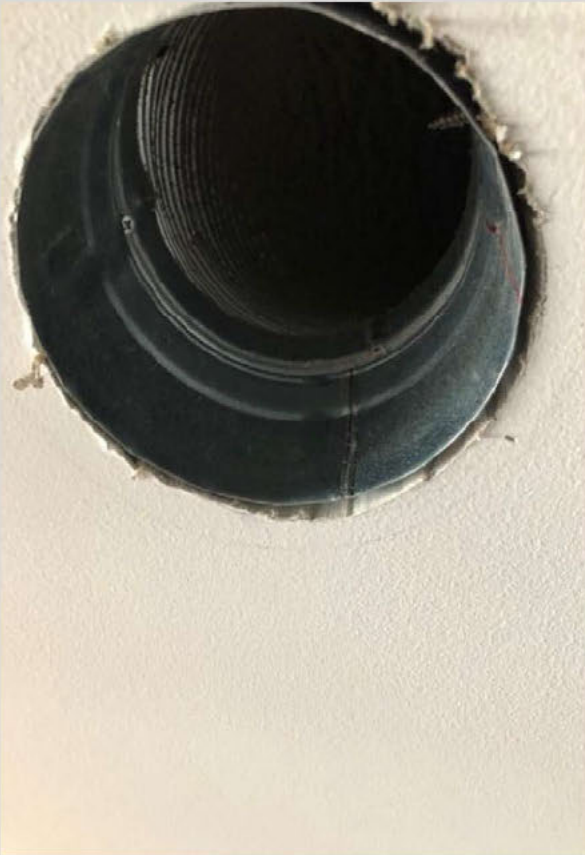
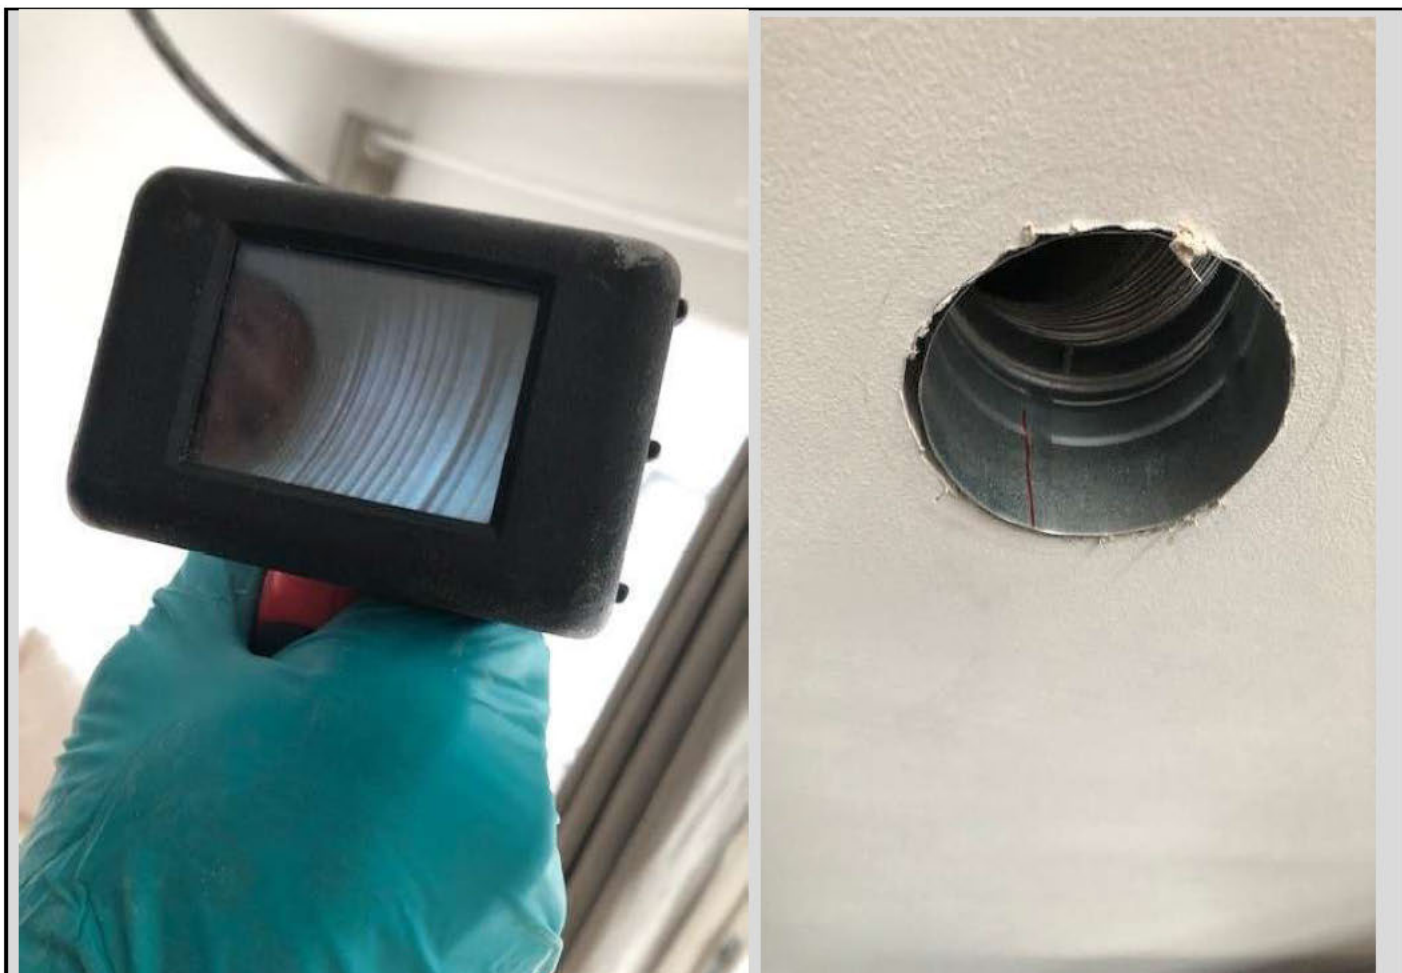
På befaring hos Tone Ulvedal i sin leilighet i underetasje blir vi oppmerksom på at ventilasjon ligger på oppsiden av brann og lydskille. Når vi fjerner ventilene på både til luft og avtrekk ser vi at det er åpnet rett opp i bjelkelaget. Det vil si at ved en brann her vil flammene sannsynligvis kunne spre seg opp i beboelsen i andreetasje. Det mangler brann fugging rundt ventilasjonsrør.

Ved kamerakjøring er det heller ikke registret brannspjeld.

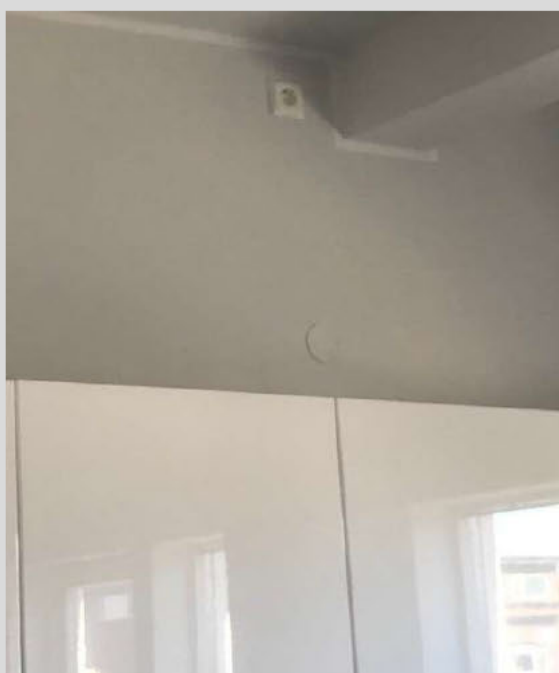
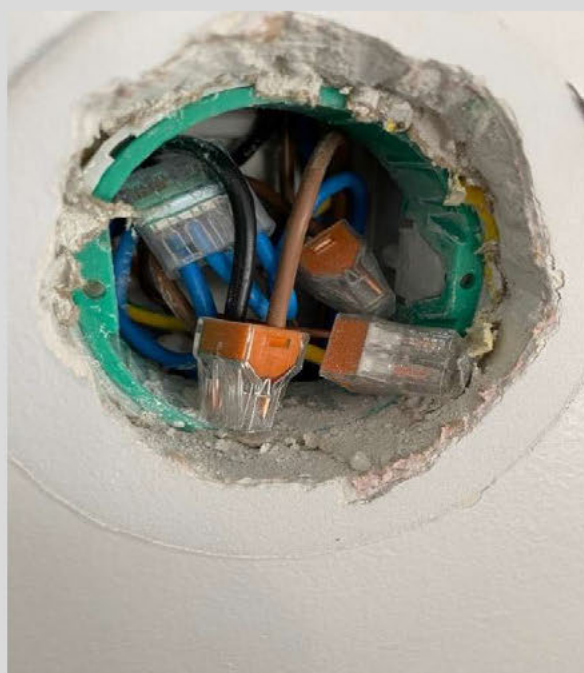
El punkter i henhold til byggforsk skal så langt det er mulig ikke monteres i brann og lydskille. Det er ikke på stedet framlagt noe dokumentasjon på disse veggpunktene. En ser og at det ikke er brann fuget rundt disse veggpunktene. Anbefalingen her er og bytte el punktene til godkjente for brann/lydvegg.

**Kostnad:** Estimert kostnad på reparasjon 25 000.- Her må pris innhentes fra autorisert eletriker. Dette gjelder Fredrik sin leilighet.

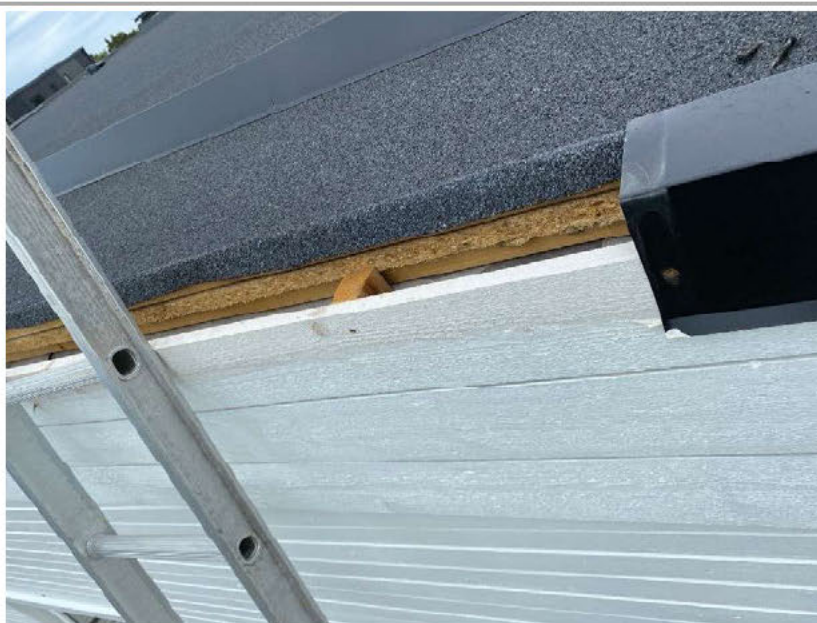
**Kontroll av tak/ vegg. Beslag stenger luftingen.**

Ved innsyn i bildedokumentasjon så ser vi at utførende håndverker har montert beslaget uten nødvendig til og fraluft for ytterkledningen samt luftesjiktet til takkonstruksjon. Det er muligheter for at dette er en medvirkende årsake til skader i ytterkledningen som vi skal beskrive under i et annet punkt.

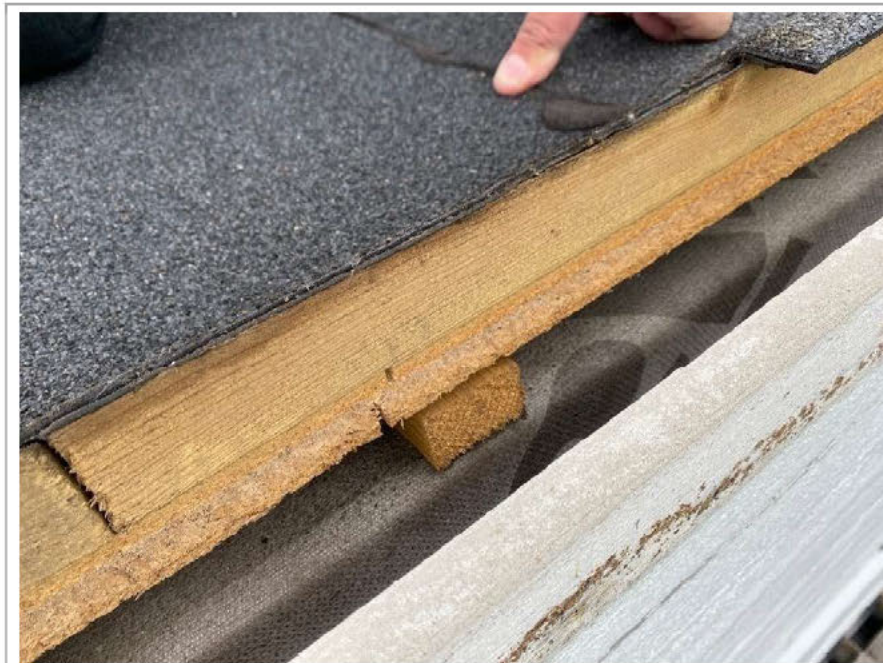
**Kontroll av tak/ vegg. Beslag stenger luftingen.**

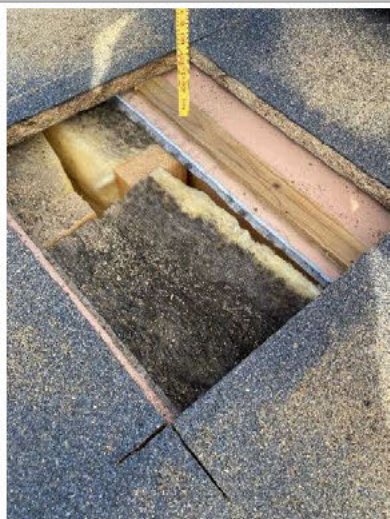
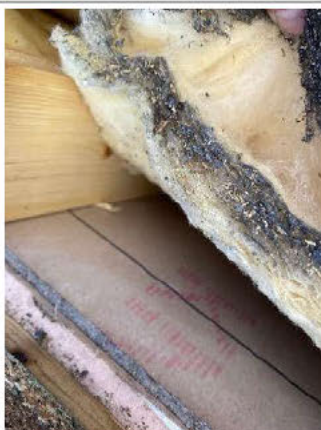
Brann/ lydskillevegg opp mot tak.

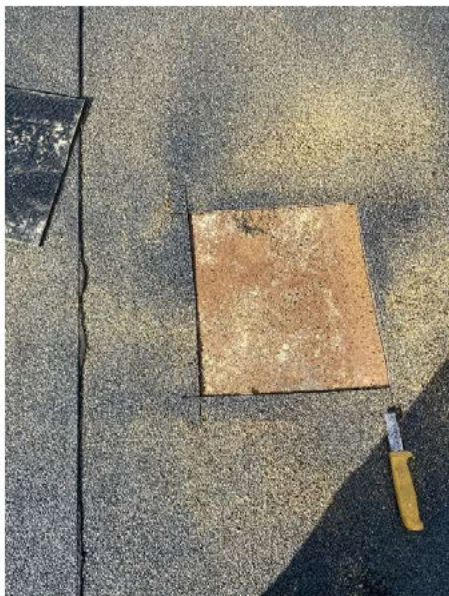
Undersøkelse av taket.

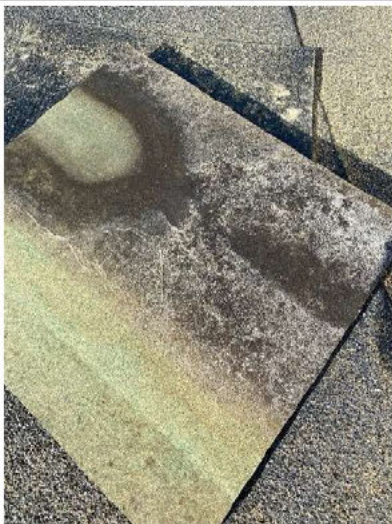
Undersøkelse av taket. Spor av sopp.

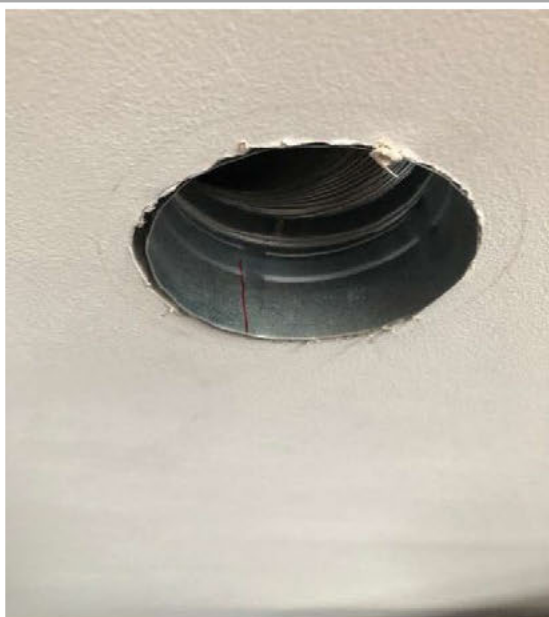
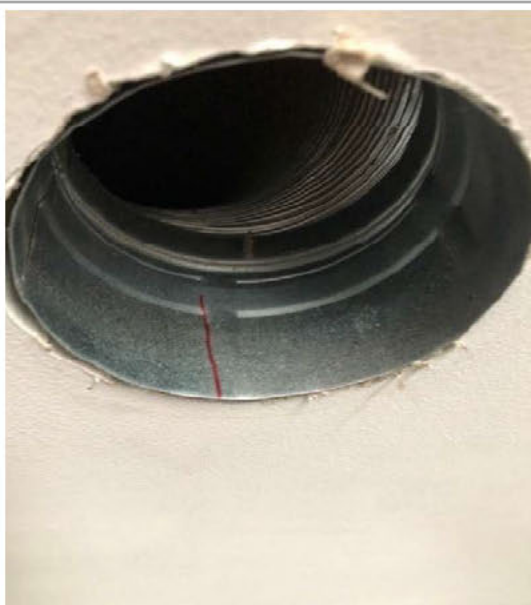
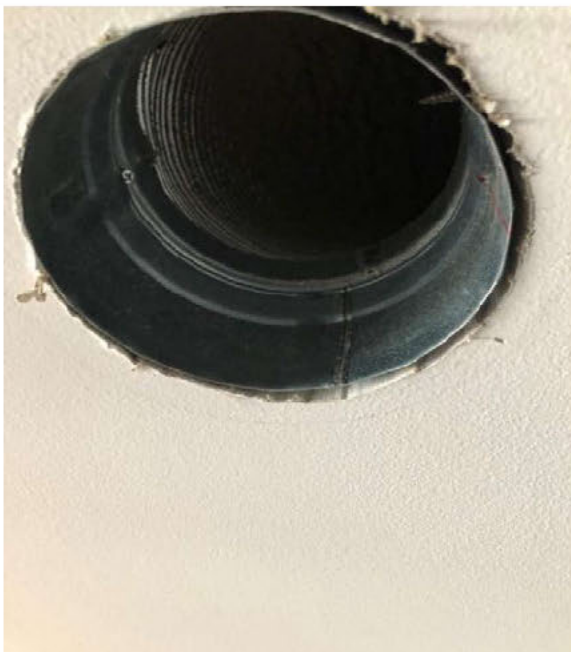
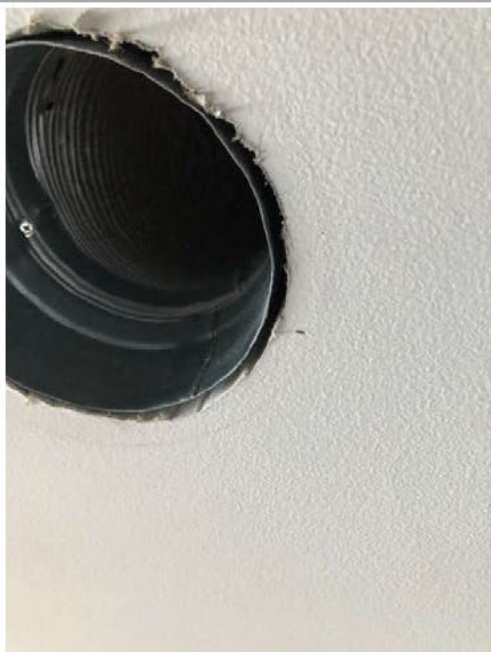
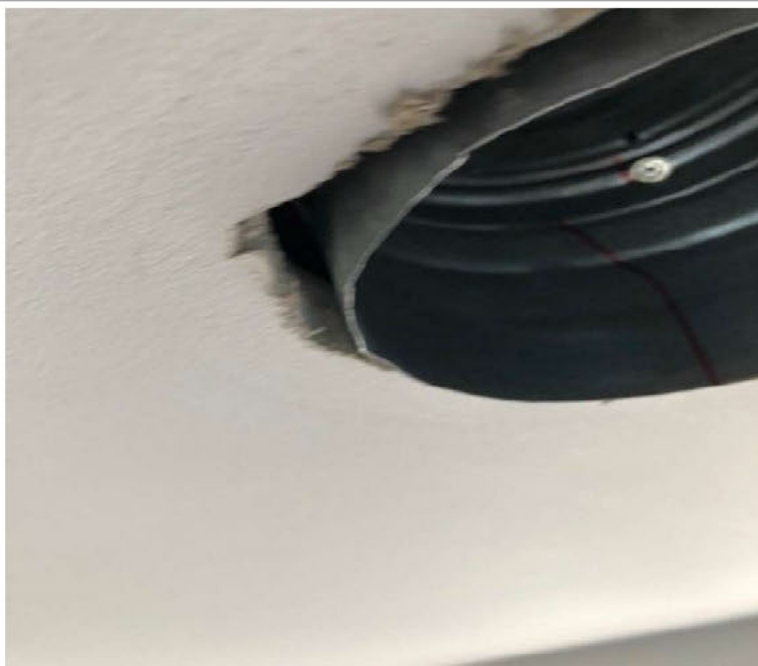
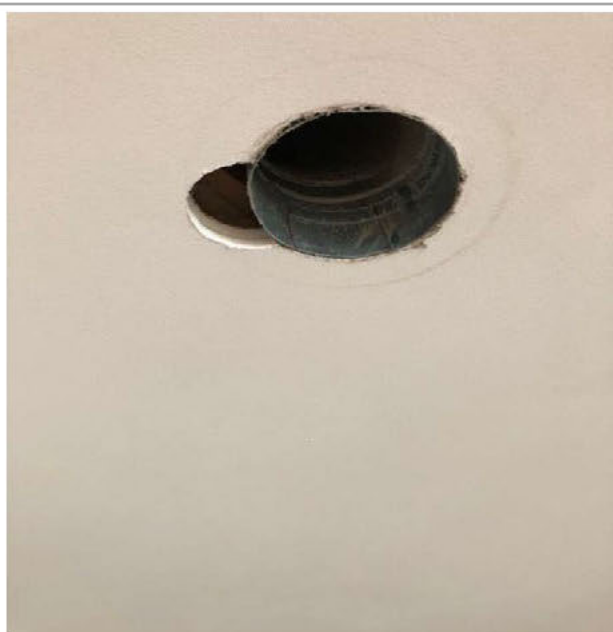
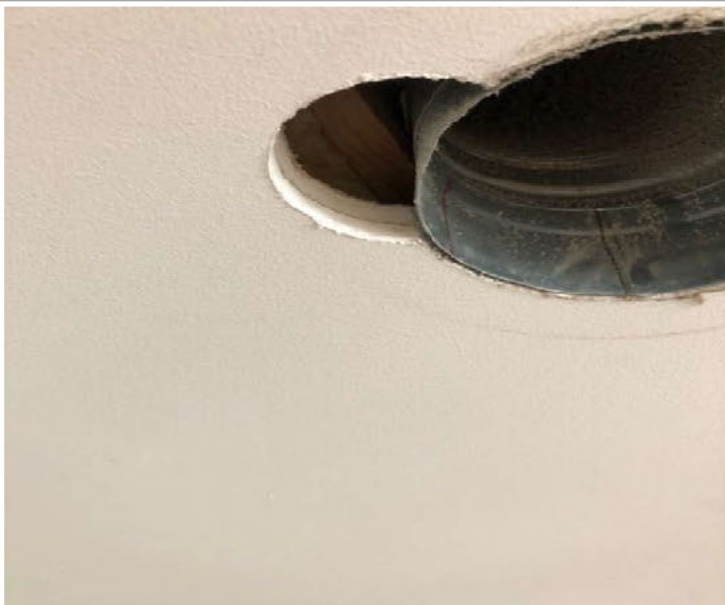
Bilder av Punkt 5

Gjennomføringer ventilasjon

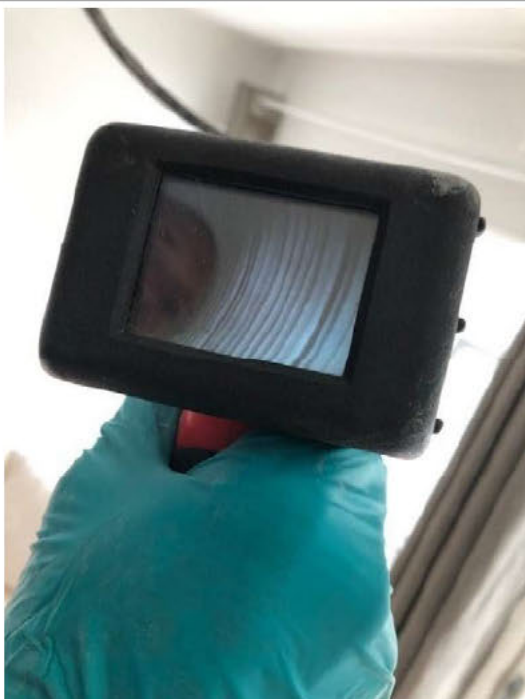
Kamerakjøring ventilasjon.

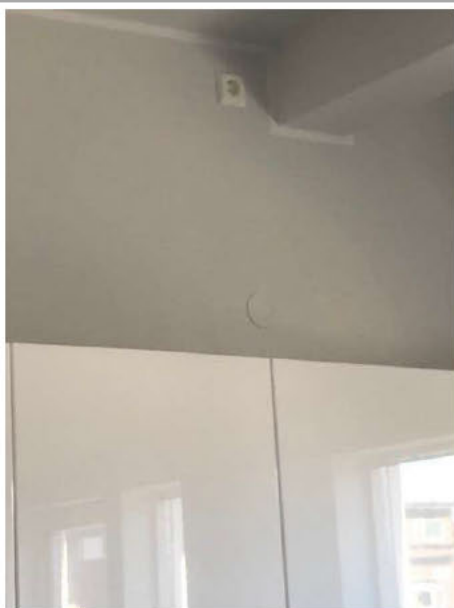
Bilder av Punkt 6

Oversikt vegg punkt

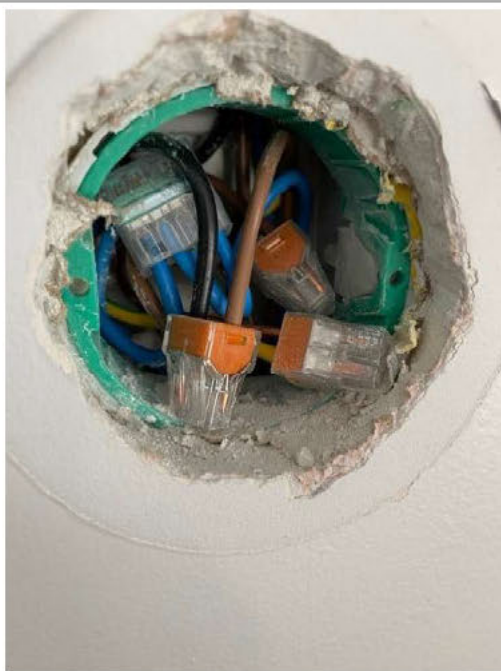
Oversikt veggboks

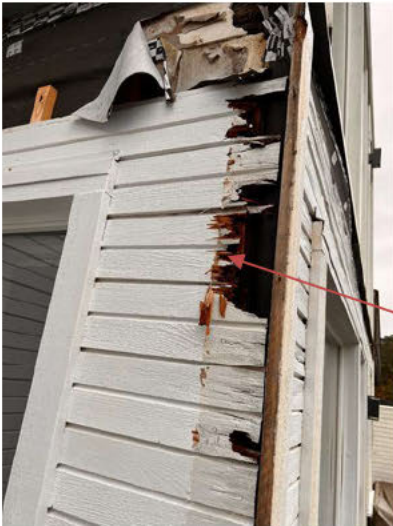
Bildet er tatt av kledningen rundt boligens 1. etasje, og som bildet viser er kledningen skadet av råtesopp.

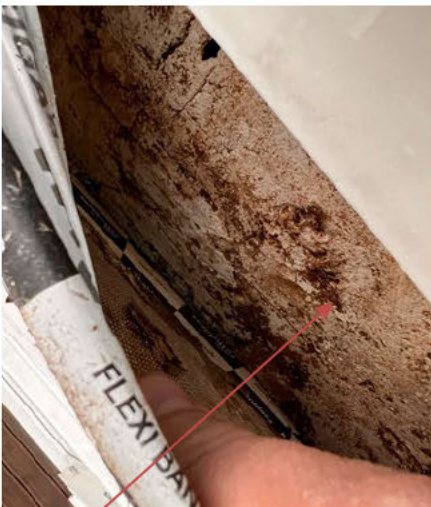
Dette bilde er tatt på baksiden av vindappen i det område det kantbjelken til terrassen var satt. Bildet viser skadet vindtettplate.

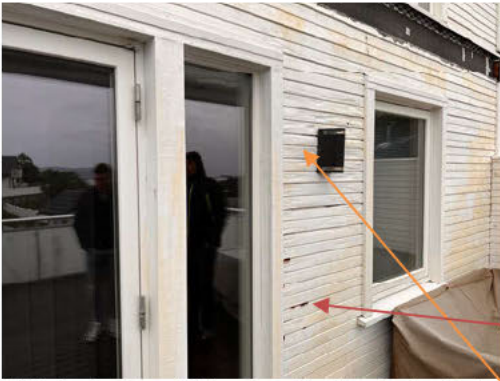
Bildet viser omfattende råteskader i ytterkledningen i samme område- boligens 1. etasje. Pilen viser råtesopp som vokser ut av kledningen. Råteskadet kledning er for det meste utenfor eier av boenheten i etasjen under kjøpers leilighet.

Vi har kalkulert utbedring av disse skader til **kr 464 392.- eks. mva. / kr 580 490.- inkl. mva.** (se vedlegg)

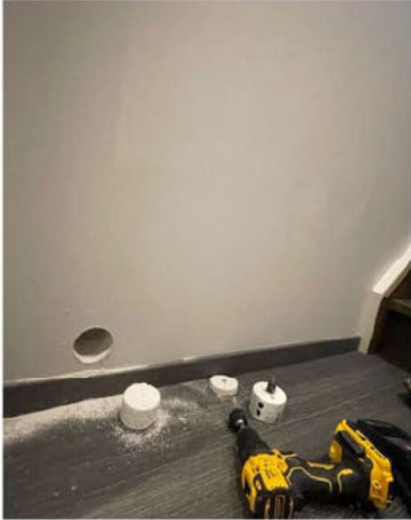
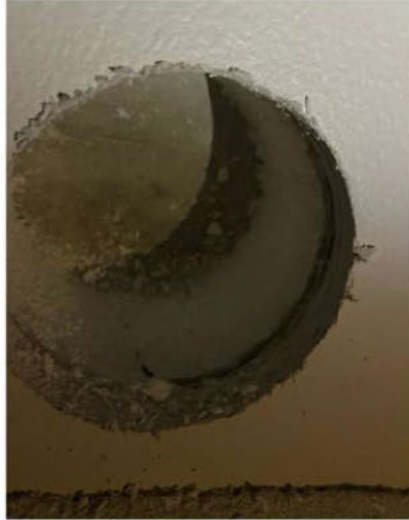
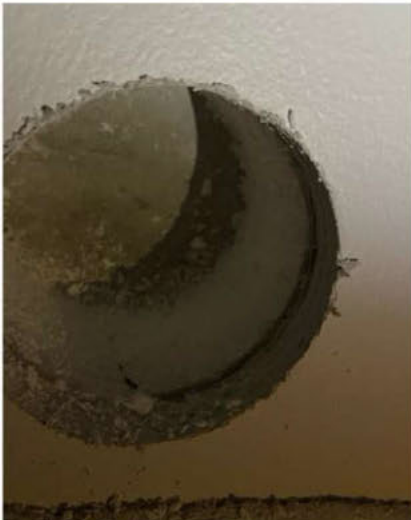
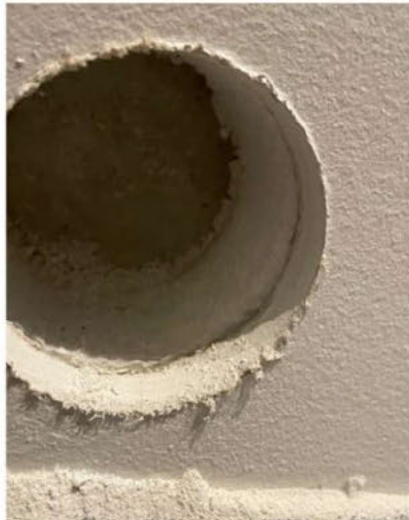
Billedokumentasjon som viser at boligens grunnmur (utvendig tilfylt) ikke er oppført med innervegger med tilstrekkelig bakenforliggende lufting, samt at det er isolert med EPS/ isopor.

Isopor er svært brannbar isolasjon og skal kapslet inn med murpuss ol.

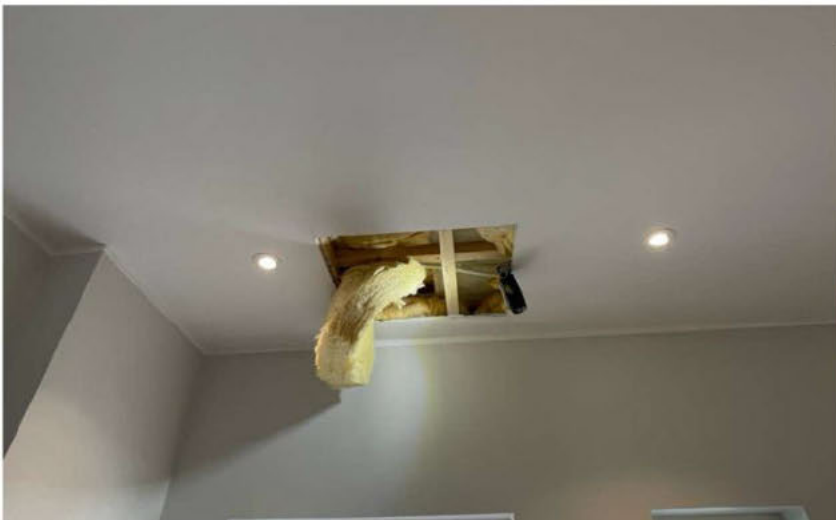
Det er også observert at undertaket (duk) ikke er tilstrekkelig festet til kantbjelken, dette vil medføre at fuktig luft trekker inn i isolasjon fra utsiden (fra boligens takutstikk)

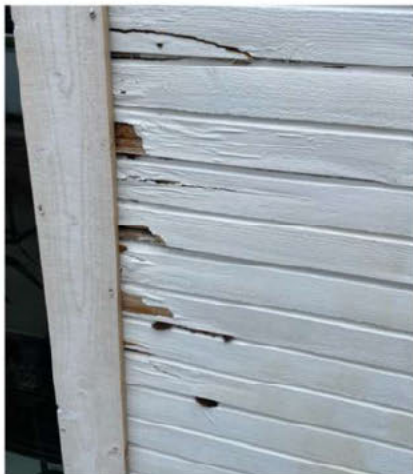
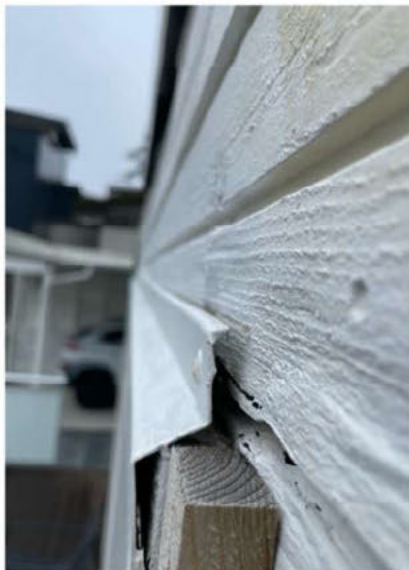
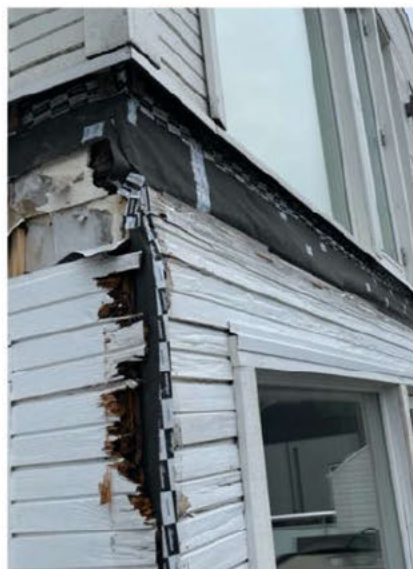
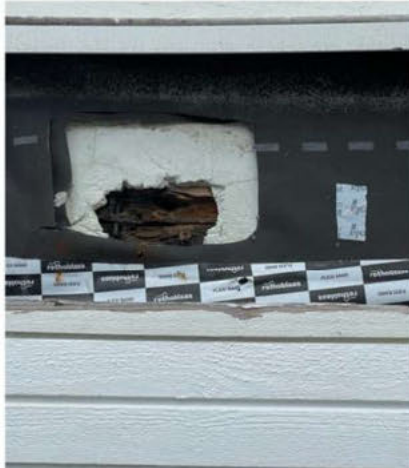
Det er på befaringdagen svært synlig skadeomfanget og de destruktive tiltakene som er utført tidligere for å kontrollere lukket konstruksjon.

Fukt, råte og vanninntrengelse er et faktum.

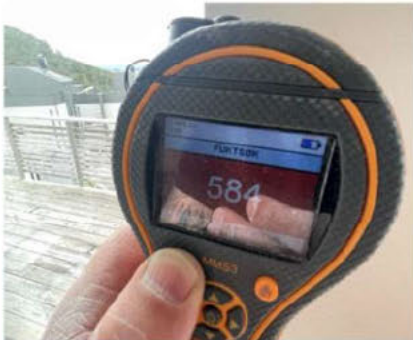
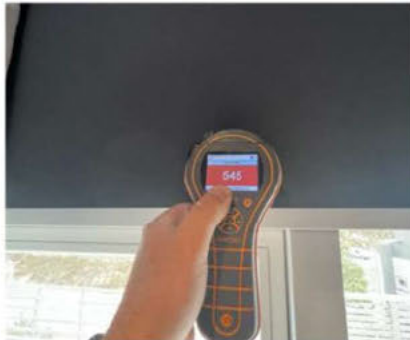
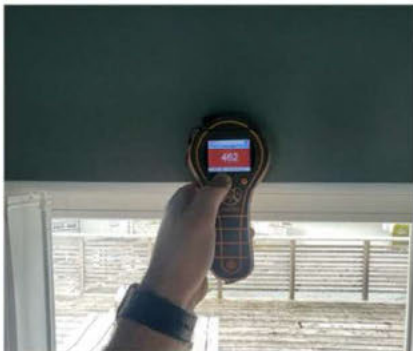
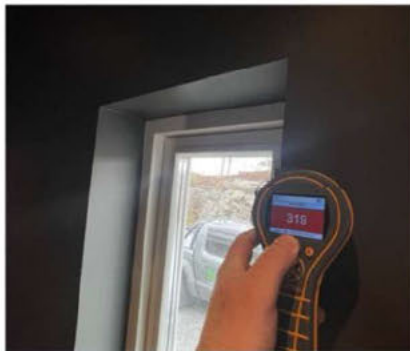
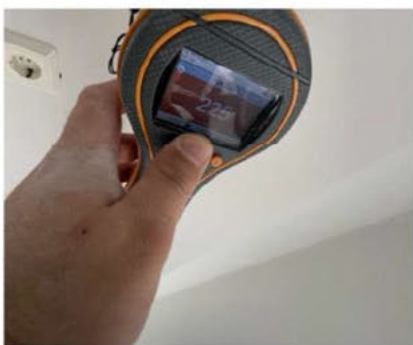
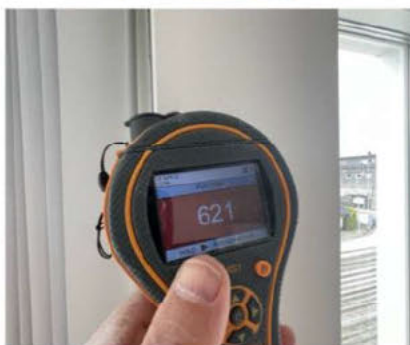
Billedokumentasjon (utkast av noen av bilder som ble tatt på befaringsdagen) som viser forhøyede fuktverdier ved fuktsøkt med Protimeter MMS3.

Fuktsøk er utført ved og rundt vinduer ved leilighetens hovedetasje.

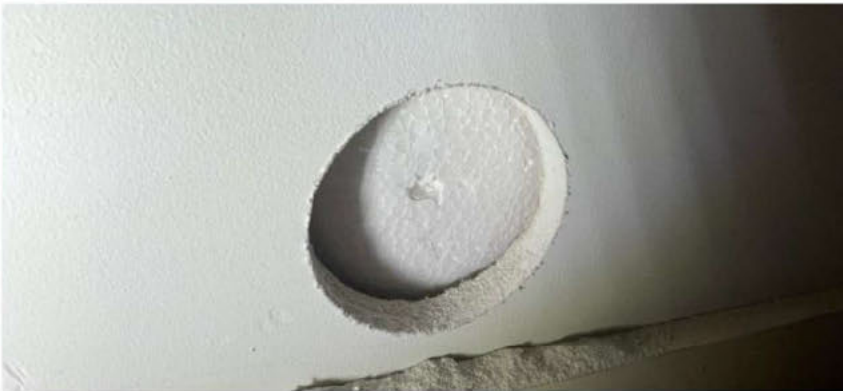
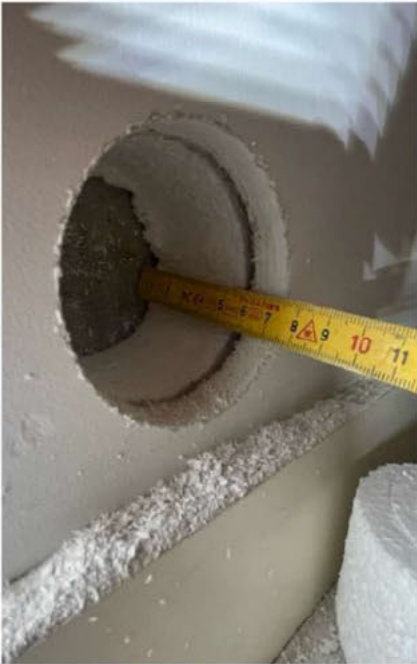
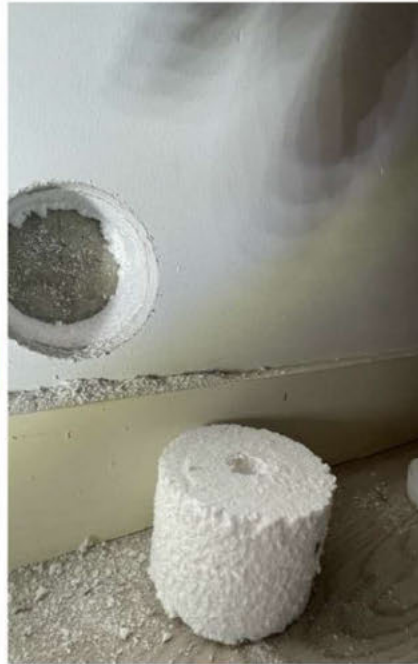
Billedokumentasjon som viser at boligens grunnmur (utvendig tilfylt) ikke er oppført med innervegger med tilstrekkelig bakenforliggende lufting, samt at det er isolert med EPS/ isopor.

Isopor er svært brannbar isolasjon og skal kapslet inn med murpuss ol.

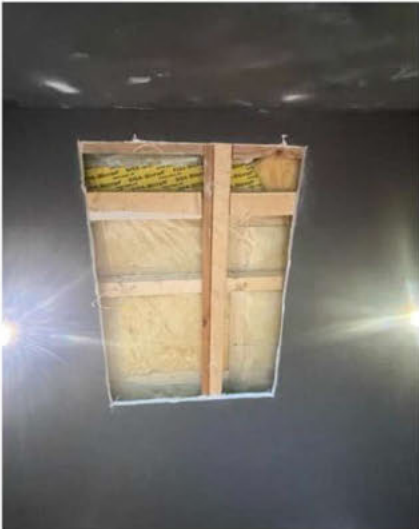
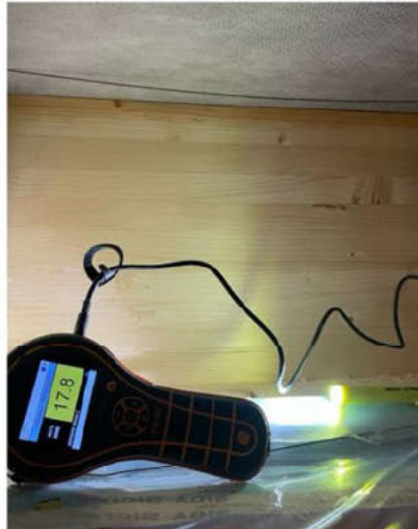
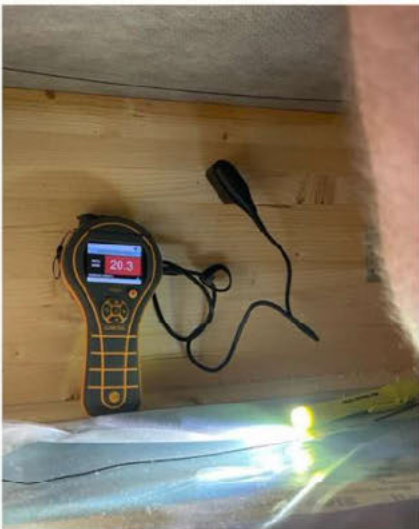
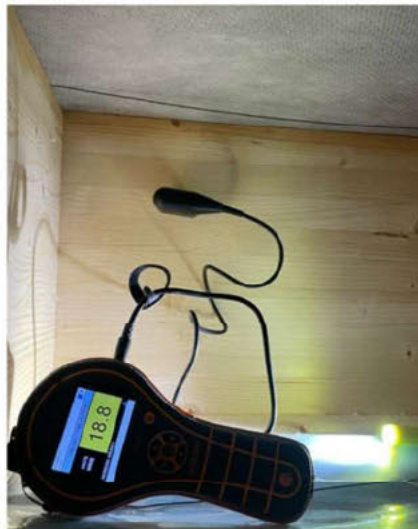
Billedokumentasjon av utført fuktmålinger ved boligens takkonstruksjon. Det ble på befaringdagen foretatt en utsporing i himling ved vindfanget, samt fjernet isolasjon for å måle fuktighet.

Det ble målt forhøyede fuktverdier i taksperr, samt observert manglende tape ved overgang damsperre (vegg og tak).

Det er også observert at undertaket (duk) ikke er tilstrekkelig festet til kantbjelken, dette vil medføre at fuktig luft trekker inn i isolasjon fra utsiden.

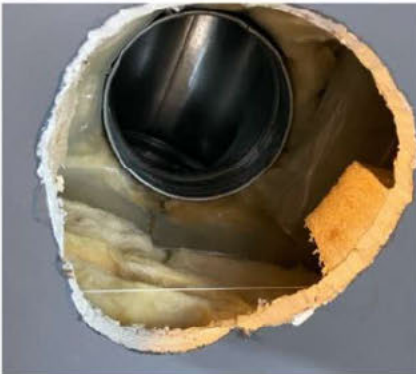
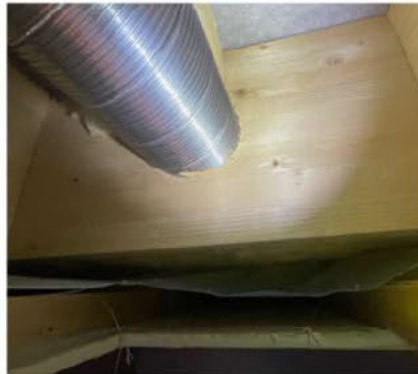
Det er observert at rørkanaler (dimensjon Ø125 mm) er ført rett gjennom boligens taksperrer (dimensjon 300x45 mm). Dette er ikke en preakseptert løsning og svekker bygget bærende takkonstruksjon.

Det er observert at ventilasjonsgjennomføringer i himlinger ikke er tilstrekkelig forseglet ved perforering av boligens dampsperre.

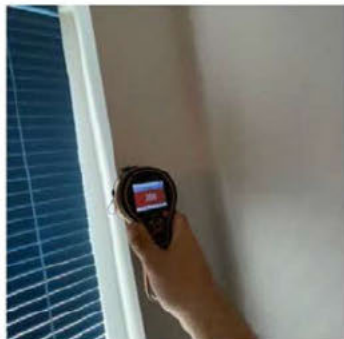
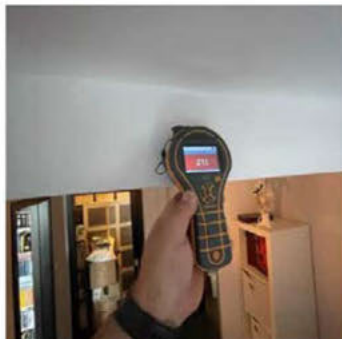
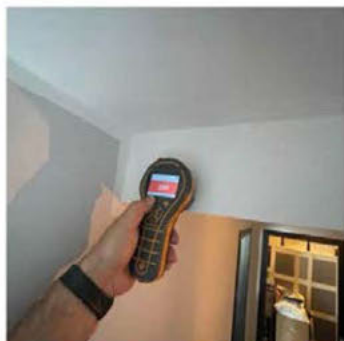
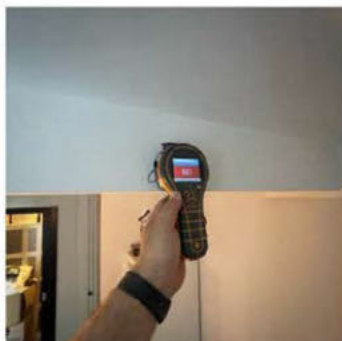
Billedokumentasjon (utkast av noen av bilder som ble tatt på befaringsdagen) som viser forhøyede fuktverdier ved fuktsøkt med Protimeter MMS3.

Fuktsøk er utført ved og rundt vinduer ved leilighetens hovedetasje.

Her er det registrert forhøyede fuktverdier som gir en indikasjon på innkapslet fuktighet bakom innvendig gips (byggets reisverk/ bindingsverk).

Samtlige målinger er over 300 og derav fare for fuktighet i konstruksjonen.

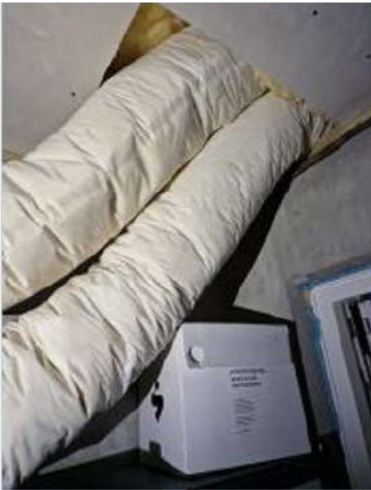
Her vil man få omluft problematikk, det vil også trekke fuktig luft inn i aggregatet.

Den fuktige luften fra huset som kommer fra avkaste vil også bidra til råte/sopp dannelse på treverket.

Her viser dagens løsning fra aggregat til inntak/avkast rister:

Slik at man får inntak og avkast i en kombiboks ut i fri luft.

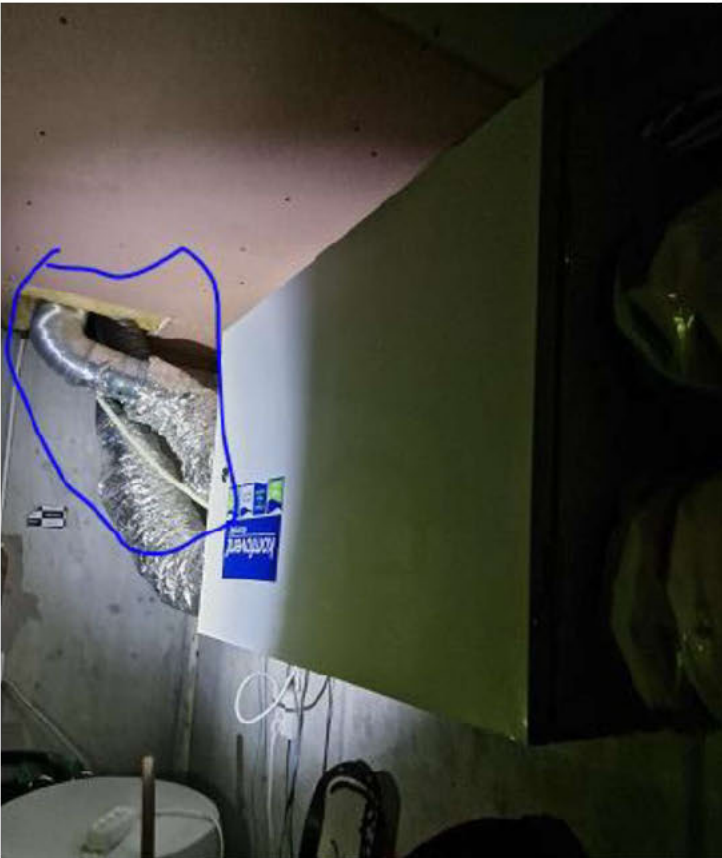
Kanaler bør/skal være Ø160, man ser stussene på aggregatet er Ø160 så har de trappet ned til Ø125 noe som resulterer i for høye hastigheter i kanalnettet og man ikke får presset den luften man skal ha frem til ventilene. Man klarer ikke å holde TEK krav til luftmengder slik det er montert i dag.

Her ser man at de har brukt overgang fra 160 til Ø125 på aggregatet på inntak/avkast og tilluft og avtrekk som er helt motsatt av hva man vanligvis gjør for å få ned hastigheter i kanalnettet og dermed mindre støy. Det bærer preg av at ufaglærte har montert ventilasjonen.

Disse bør økes til Ø160 på inntak og avkast og tilluft og avtrekk hoved kanalføring inn i huset.
