## Dokumentsamling til salgsoppgave

### ***Halhjemsmarka 331A, 5208 Os – snr 1***

# SKADERAPPORT

# Skaderapport

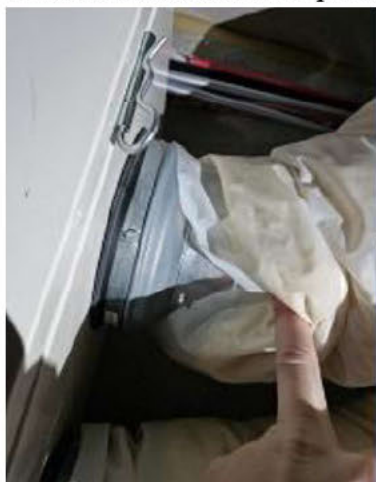
Aggregat er ikke innregulert i.h.t krav.

Oppsummering: Aggregatet har nok kapasitet, men kanalnettet er underdimensjonert slik at man får ikke de luftmengdene man skal ha i.h.t krav. Man bør montere nytt kanalnett i rett dimensjon både på tilluft og avtrekk/ inntak og avkast.

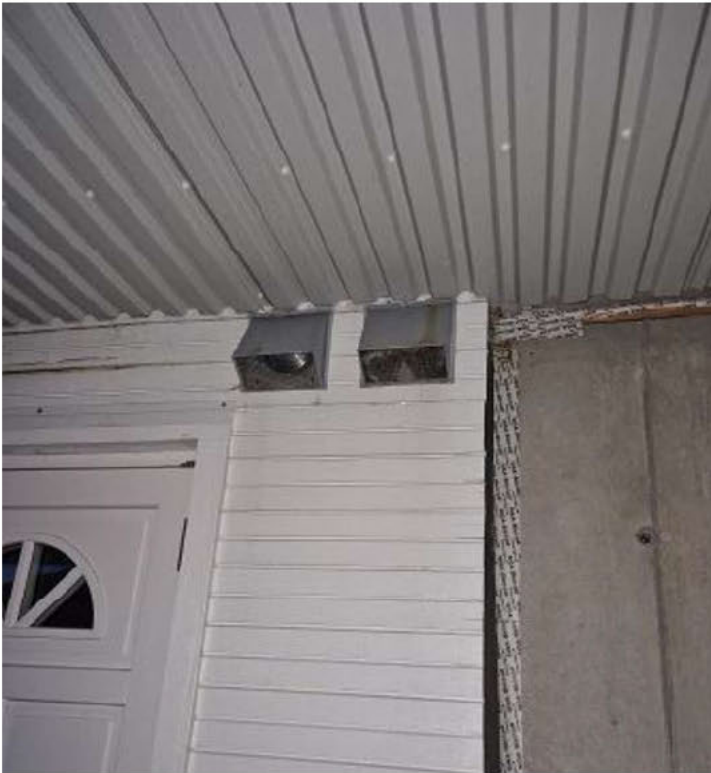
Montere brannskille og lydhimling og deretter montere kanaler i kasser under himling. Det skal ikke være noe problem å få montert ventilasjon i.h.t krav i leilighet, men tak må rives etc. Aggregatet i leiligheten har nok kapasitet, men som i hovedhus har de gått med overgang direkte på aggregat fra Ø160 til Ø125 på inntak og avkast, det er heller ikke benyttet lydfeller. Det bør økes til Ø160 kanaler og monteres lydfeller samt monteres en kombiboks slik at man unngår omluft på inntak og avkast. Aggregat er ikke innregulert i.h.t krav.

Skal disse krav oppfylles må man rive himling og ventilasjonskanaler i leilighet.

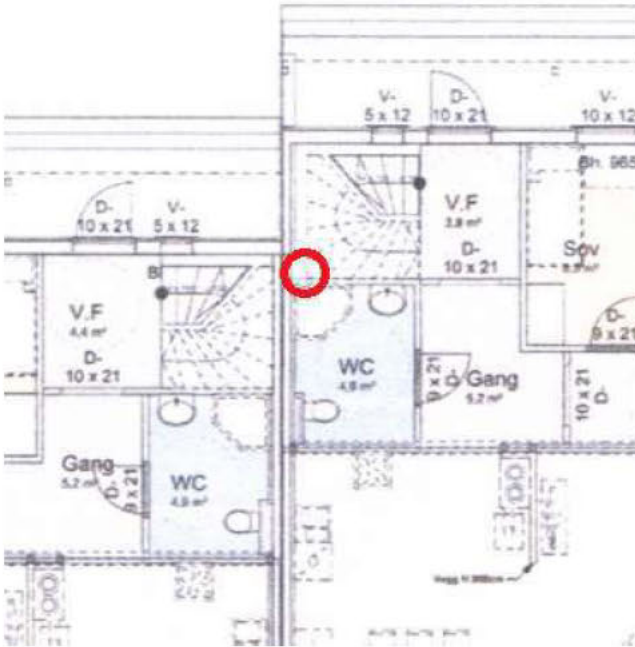
Åpning i innervegg x 2 er markert på tegning.

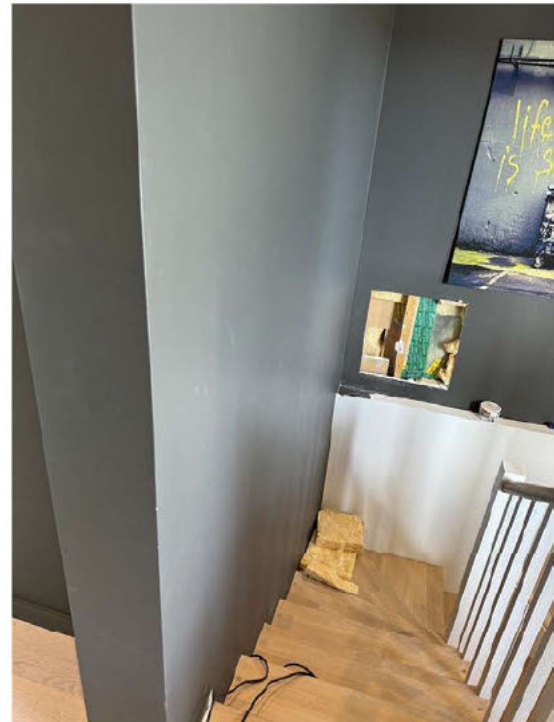
Det ble ikke registrert forhold som bryter med forskriftskrav for oppbygging av brann og lyd krav.

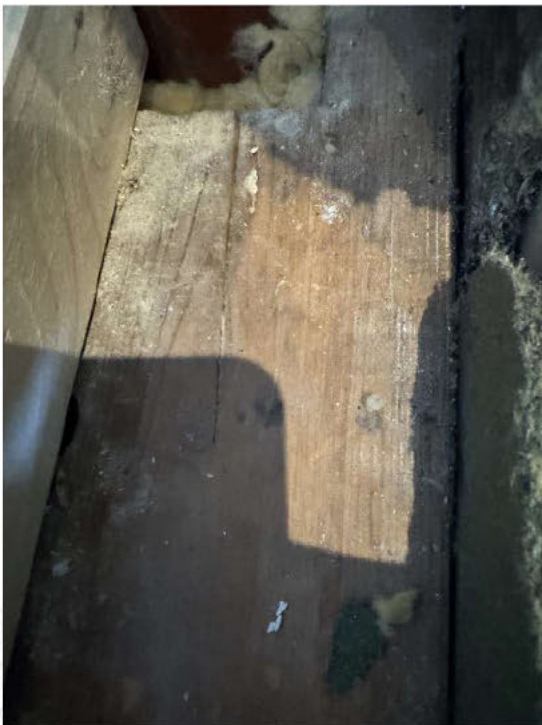
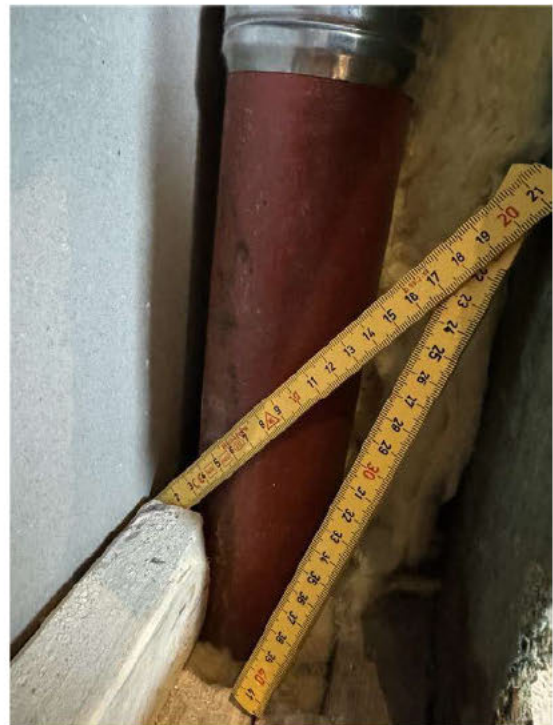
Det er muggsopper og klare spor fra tidligere lekkasje bak gipsvegg.

- Muggsopp: Sanering anbefales i henhold til gjeldende retningslinjer – inkludert fjerning av overflater og rengjøring av innervegger. Omfanget anses begrenset, men krever demontering for tilkomst.
- Lydisolasjon: Ytterligere tiltak bør vurderes hvis problemene vedvarer, men tiltak er ikke inkludert i kostnadsvurdering på nåværende tidspunkt.
- Lufterør: Registreres som teknisk avvik i FDV, men følges ikke opp med tiltak grunnet lav umiddelbar konsekvens.

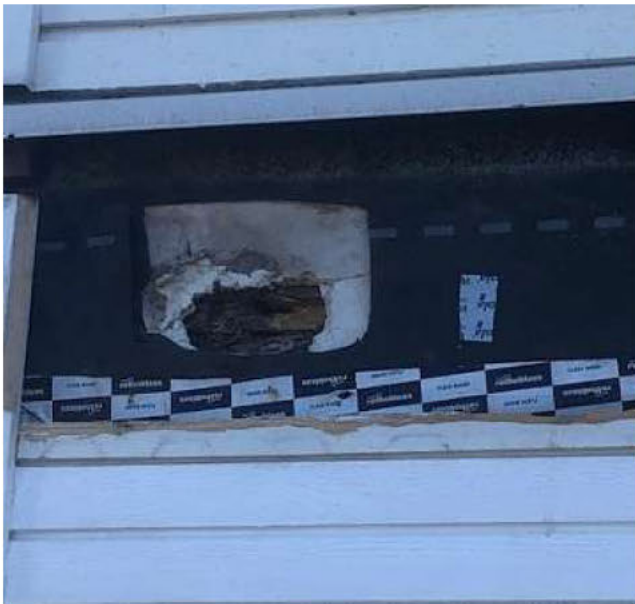
Bildet er fra rapport nr.1 (Balland) fra 03.02.2022.

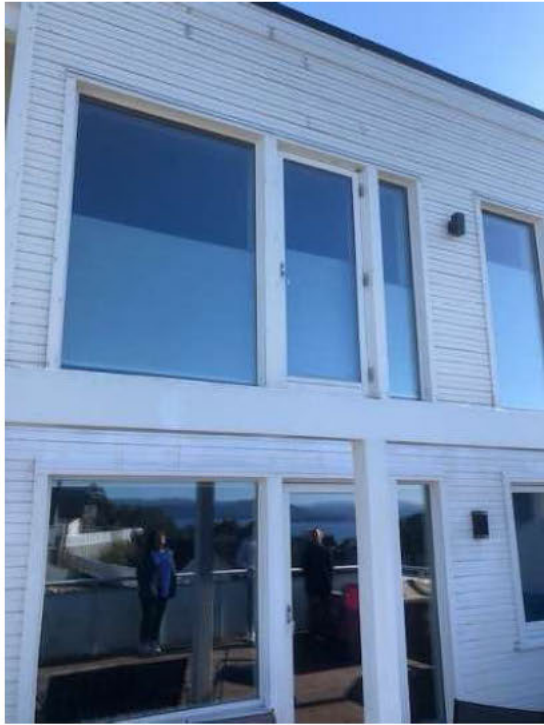
Vår befaring 25.10.2024. Skaden ser lik ut, men forverret tilstand i fasadekledning.

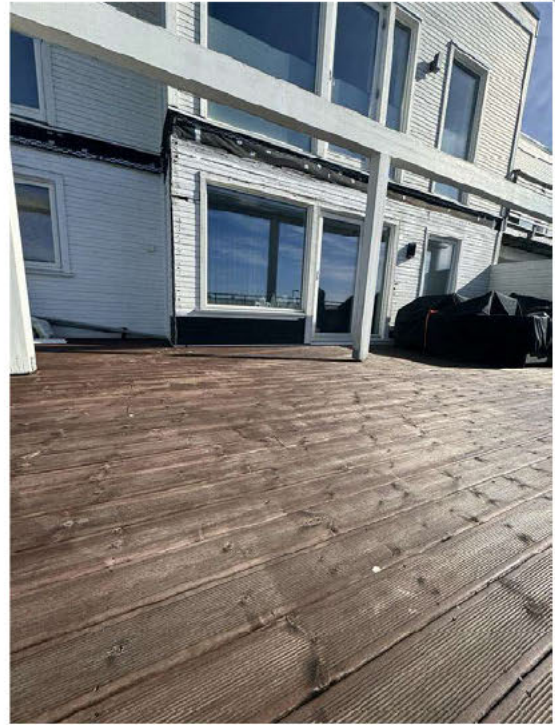
Bildet av 331 er fra rapport nr.1 (Balland) fra 03.02.2022.

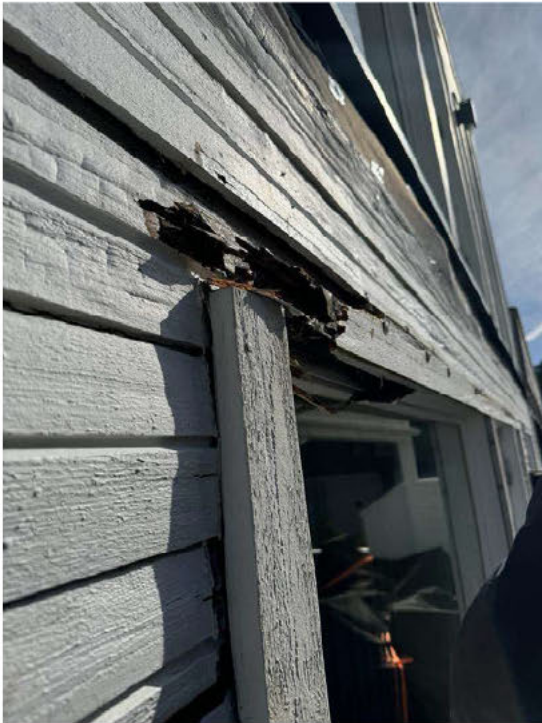
Vår befaring 04.04.2025. Vesentlig forverret tilstand i fasadekledning, også fra vår første befaring 25.10.24.

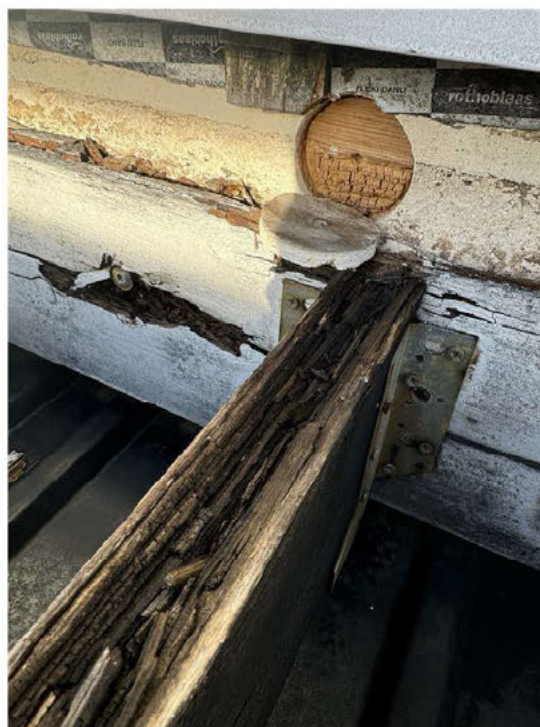
Terrasse for 331 er demontert med kun bærekonstruksjon gjenstående. Hele terrassen for 329 fremstår tilgjengelig.

Terrassen for 329 er av en slik tilstand at det er stor fare for ras ved bruk og bør avgrensnes for tilgang, særlig mtp. barn.

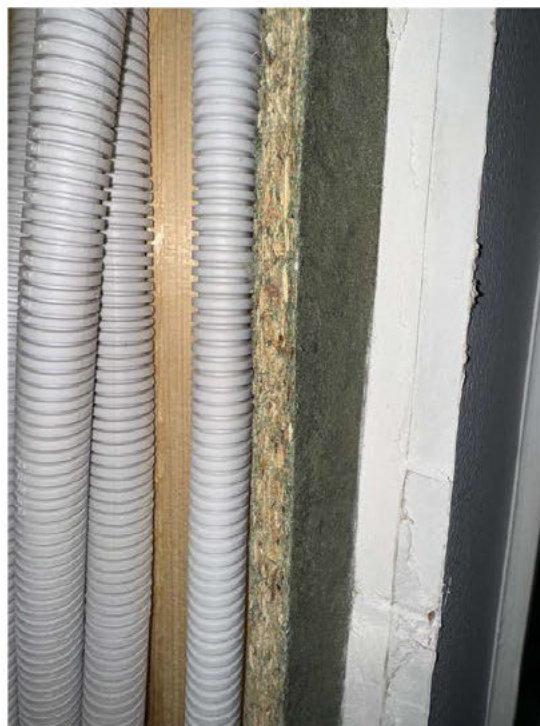
Fra 331 A sin del i 1.etg er det åpnet i skillevegg mot 331 B. Påvist feil oppbygging mtp. bla. brannskille.

Påvist at rørføring er lagt i veggen uten skille mellom de to seksjonene.

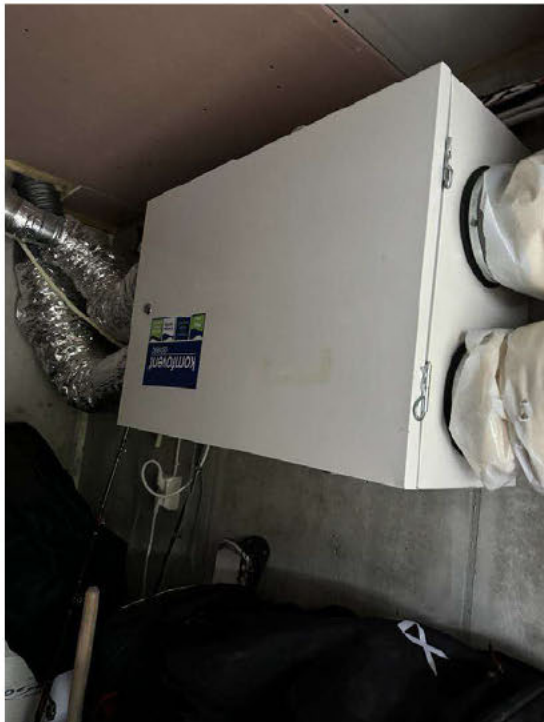
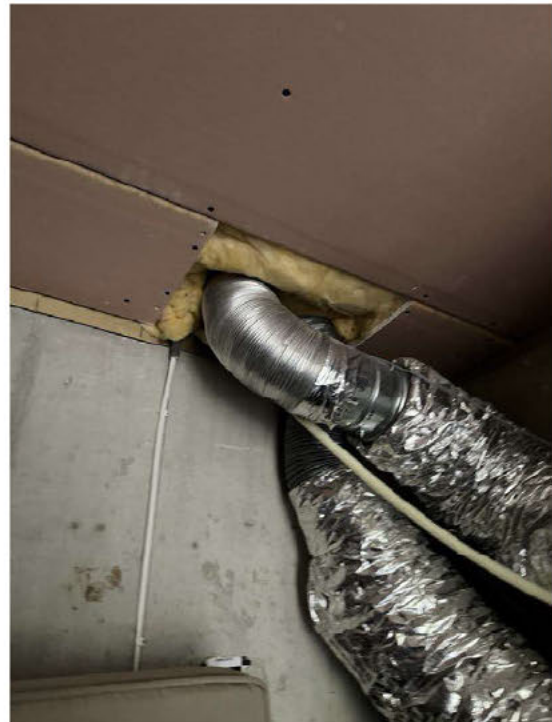
Ventilasjonsanlegg fra bod tilhørende 329 A. Rapporten legger til grunn gjenbruk av motor.

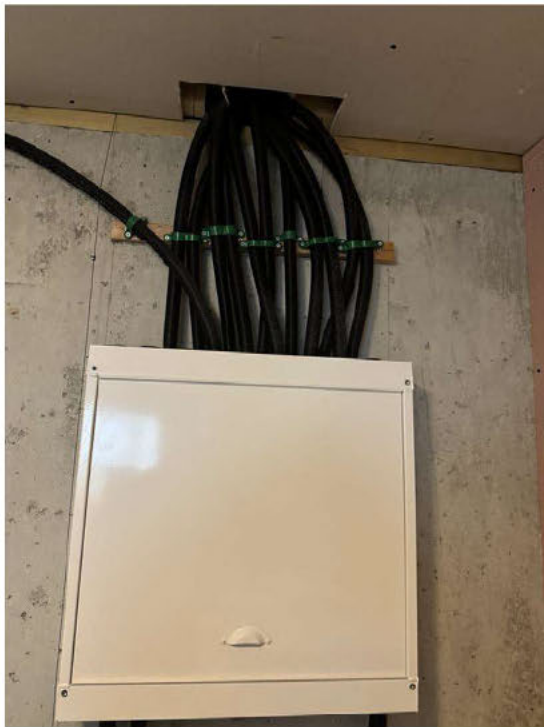
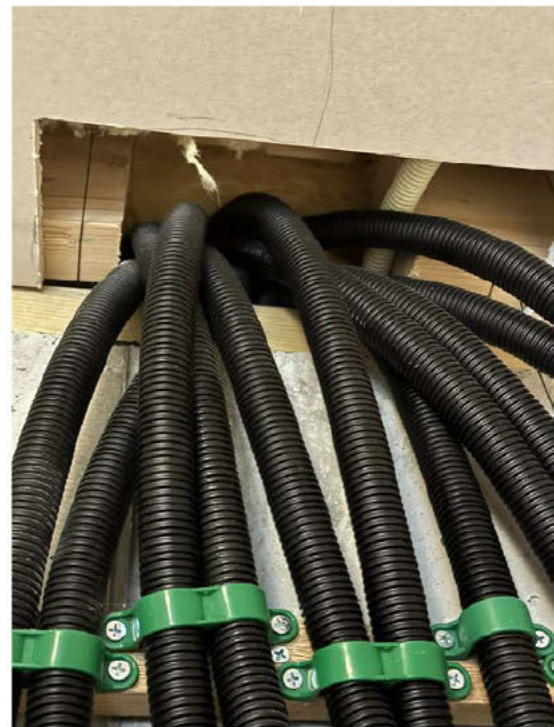
Rør er fra bod til 331 A ført inn mot leiligheten del i 1.etg, men ses igjen i åpnet brannvegg ved el-skap.

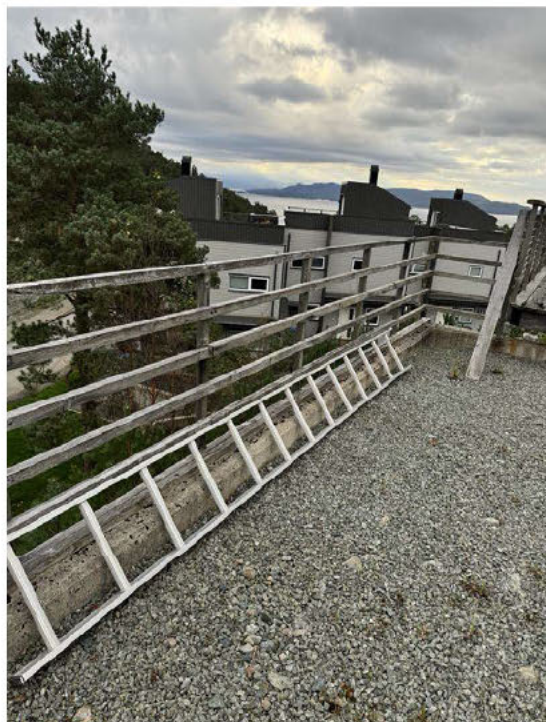
- Trappen er ikke oppført i materialer beregnet for langvarig utvendig bruk. Det er benyttet trevirke uten dokumentert trykkimpregnering, og trappekonstruksjonen viser tydelige tegn til fuktskader og råte.
- Trappen har utilstrekkelig bredde og stigningsforhold, med risiko for snublefare og manglende gangkomfort.
- Rekkverk er enten manglende eller utformet slik at det ikke hindrer fall. Høyden er under forskriftskrav og åpninger i rekkverk er større enn tillatt.
- Det er ikke etablert håndløper i trappeløpet, og trinn har varierende dybde og høyde.

- Brudd på krav til sikkerhet ved bruk, jf. TEK10 § 12-14 og TEK17 § 12-14.
- Rekkverk tilfredstiller ikke krav til høyde ( $\geq 900$  mm i trapp) eller utforming (maks åpning 100 mm), jf. TEK10/17 § 12-17.
- Manglende håndløper og ujevn trappegeometri medfører risiko for fall.
- Råteskader i trappetrinn og vangekonstruksjon medfører betydelig svekkelse av bæreevne og sikkerhet.

Rekkverk og trapp fra 329 A til 329 B.

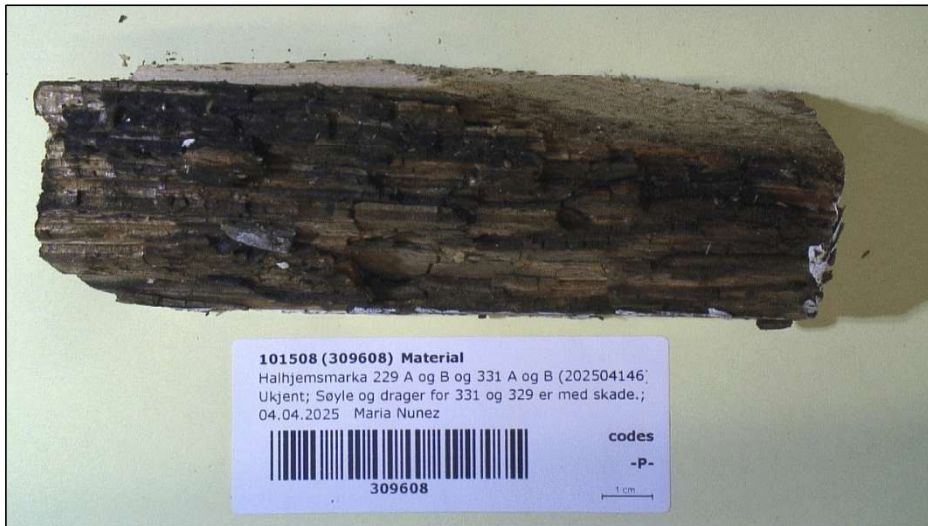
Foto 1. Prøve 309608. Tremateriale, søyle og drager for 331 og 329.

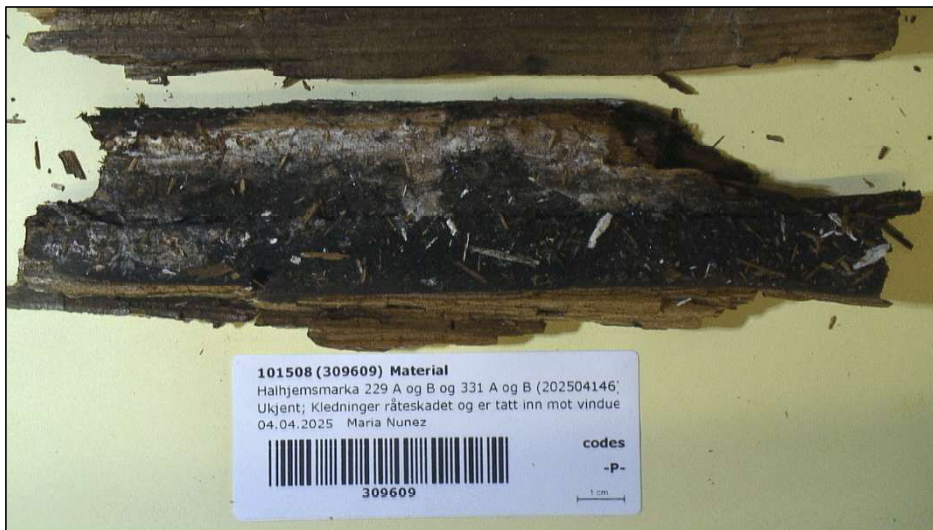
Foto 2. Prøve 309609. Tremateriale, kledning inn mot vinduer.

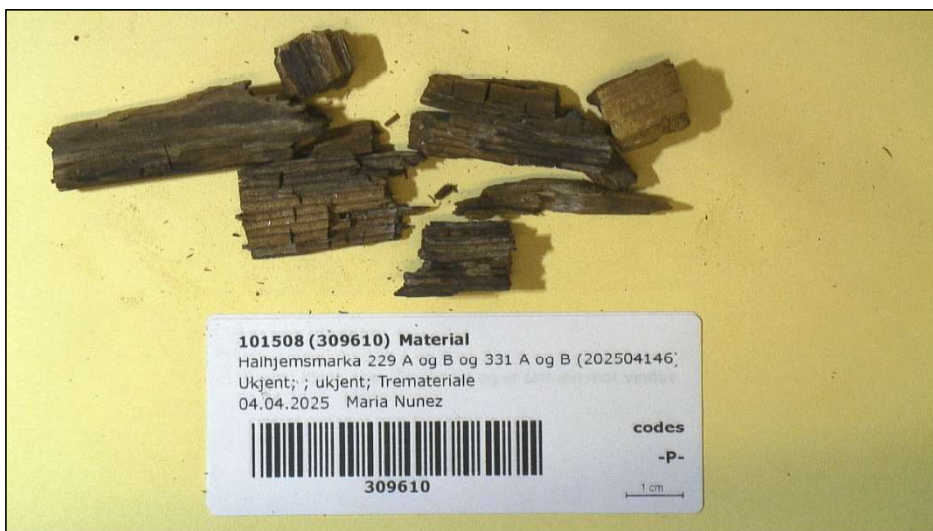
Foto 3. Prøve 309610. Tremateriale.

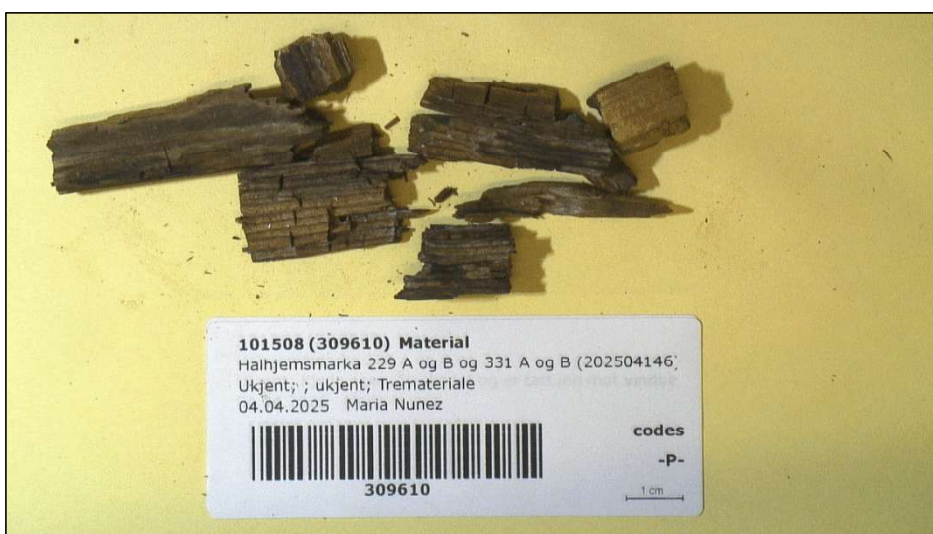
Foto 3. Prøve 309610. Tremateriale.

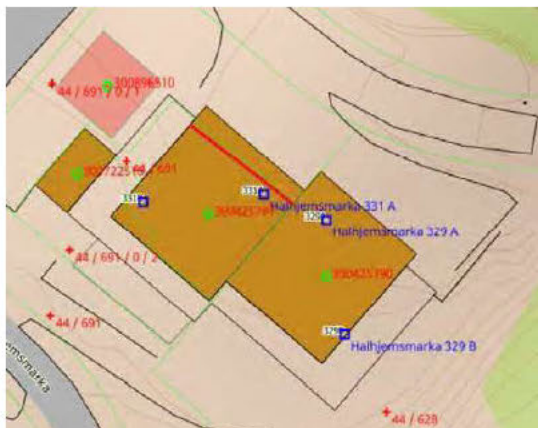
331 A/B: A er beliggende i plan 2 og 1. Bad og sikringskap er i plan 1. B er i plan 1 med kjøkken monterert mot skillevegg til A. Avstandsmåling innvendig grunnmur tilsier at brannvegg tykkelse er ca. 27 cm.

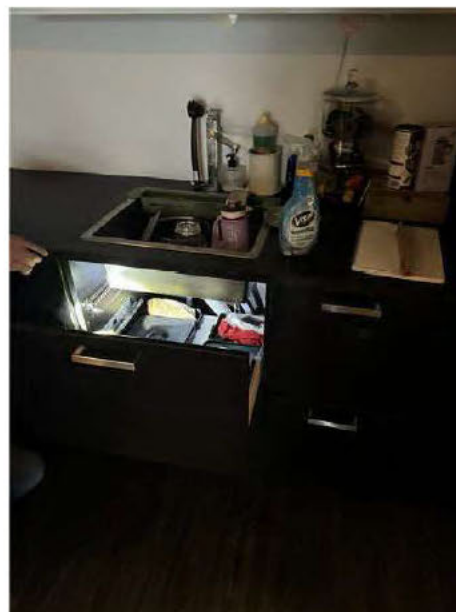
Kjøkken B: Oppført mot brannvegg som skiller A og B.

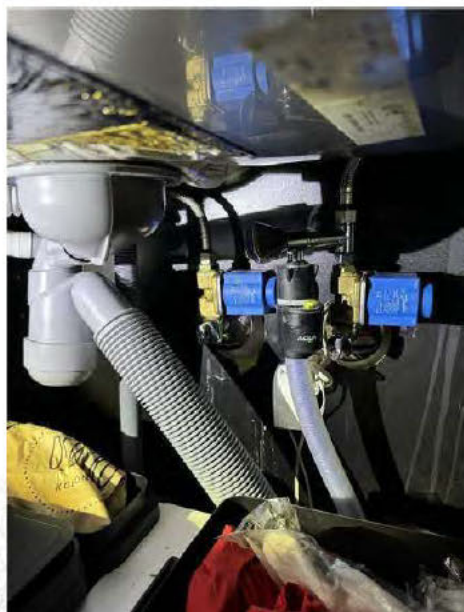
Kjøkken B: Rør opplegg er oppført ut fra brannvegg.

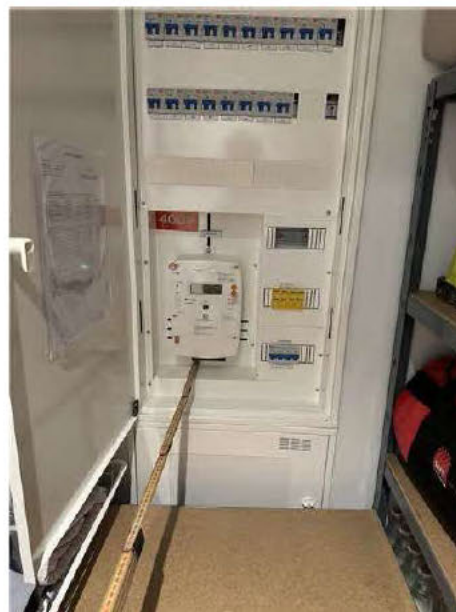
- Sikringskap i flere enheter (bl.a. 331A) er montert direkte i brannskillevegg, uten dokumentert utførelse som oppfyller EI60-krav.
- El-punkter (stikkontakter, brytere, koblingsbokser) er montert i himlinger og skillevegger som fungerer som lyd- og brannskille mellom boenheter.
- Det er ikke dokumentert branntetting eller bruk av godkjente mansjetter for gjennomføringer i brannskille.
- Mangelfull koordinering mellom tekniske fag har medført at føringer for elektrisk anlegg krysser kritiske konstruksjoner, uten samsvarsvurdering.
- Usikkerhet om jordingssystem og fordeling av anlegg mellom seksjoner, da fordelerskap er plassert i bod/vegg med uklart tilgjengelighet.

- Feil plassering og utilstrekkelig branntetting av el-anlegg i brannskillevegger gir risiko for rask brann- og røykspredning.
- Potensial for overoppheting og kabelskade, spesielt ved tett innbygging uten dokumentert lufting.
- Uklare eierforhold eller manglende samsvarsdokumentasjon kan medføre ansvarsvikt ved skade eller forsikringsoppgjør.
- Elektrisk anlegg i konstruksjoner med høy fuktbelastning (ref. muggsopp- og råteanalyser) kan utgjøre sikkerhetsrisiko.

Sikringskap A: Er montert inn i brannvegg, ca. 20 cm. To lag gips i ytterkant.

- Full kartlegging og revidering av det elektriske anlegget for alle seksjoner.
- Flytting av sikringskap ut av brannskillevegger – ny plassering må være lett tilgjengelig og uten krav til EI-klassifisering.
- Alle eksisterende gjennomføringer i brannskiller må tettes med godkjente branntetningsprodukter (mansjetter, puter, fugemasse) iht. systemgodkjenning.
- Anlegget må dokumenteres med kursfortegnelse, samsvarserklæring og kontrollrapport fra registrert elektroinstallatør.
- El-punkter i våtrom og fuktutsatte konstruksjoner må kontrolleres for isolasjonssvikt.
- Installasjoner må koordineres med ventilasjon og rør for å unngå sambruk av teknisk trasé i brannskiller.
- Det anbefales kontroll med bruk av termografering og kontinuitetsmåling i forbindelse med riving og remontering.

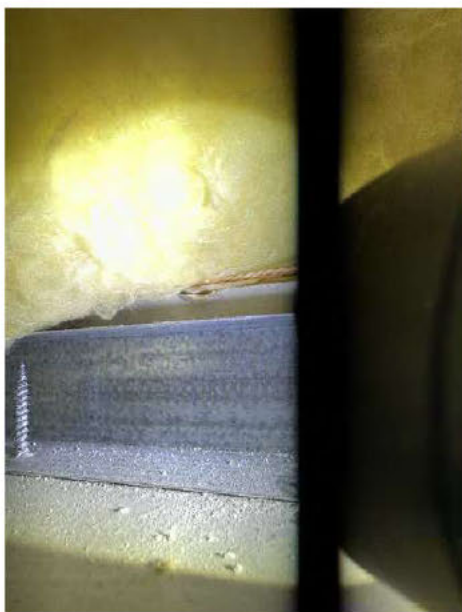
Himling B: Perforert med bore hull, utført på fellesbefaring. Dette er brannskille, tiltak er ikke søkt om.

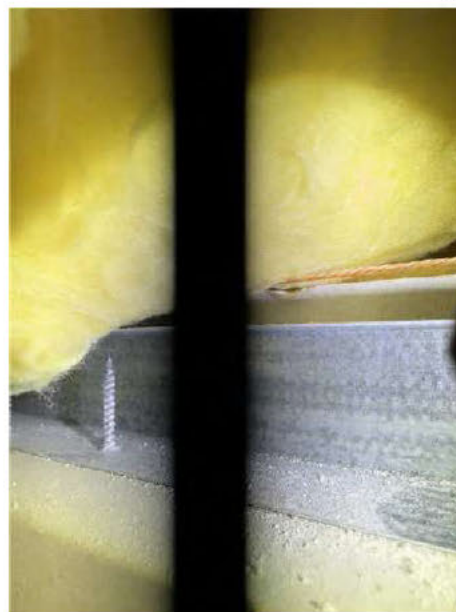
Det er ikke observert lydbøylor.

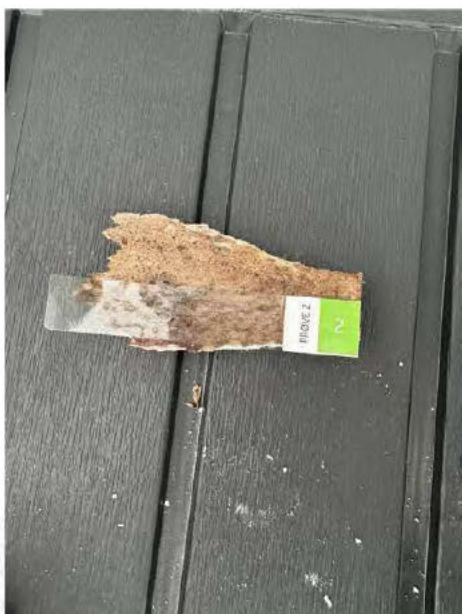
Obsvert skader tilknyttet ytterveggene, bruk av gips ment til innvendig bruk og misfarging av materialer inside vindtetting.
