Halhjemsmarka 331A

Velkommen til
din nye bolig

SKADERAPPORT

BEFARINGSRAPPORT

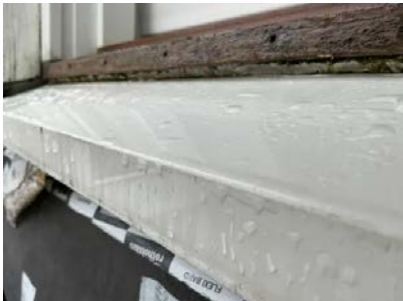
Feil montering av beslag under altandør.

Feilmontert beslag over/under vinduer samt feilmontert beslag under inngangsdør kan føre til fuktinnslag (TG 3)

- Beslag under vinduer er ikke ført opp i spor i karm og mangler oppbrett/fuktsikring på ende.
- Beslag under entrédør er ikke ført opp i spor i terskel.
- Beslag over vinduer er ikke ført opp under kledning.

Alle utvendige beslag på dør/vinduer må skiftes ut og monteres fagmessig for å hindre fuktinnslag.

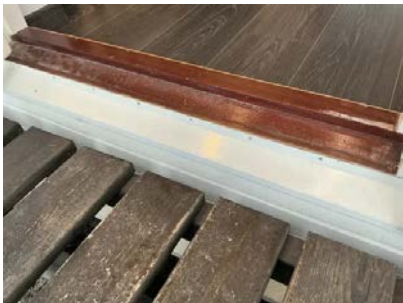
Feil montering av beslag under entrédør.

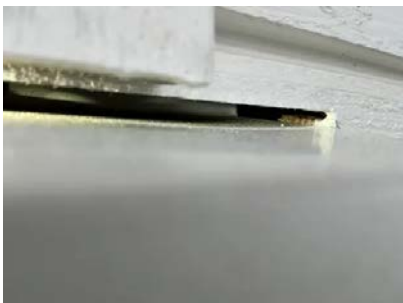
Mangler oppbrett og tilstrekkelig fuktsikring på beslag.

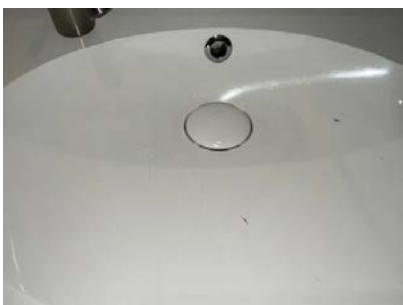
Krakelering i servant.

Krakelering (sprekker) i servant (TG 2)

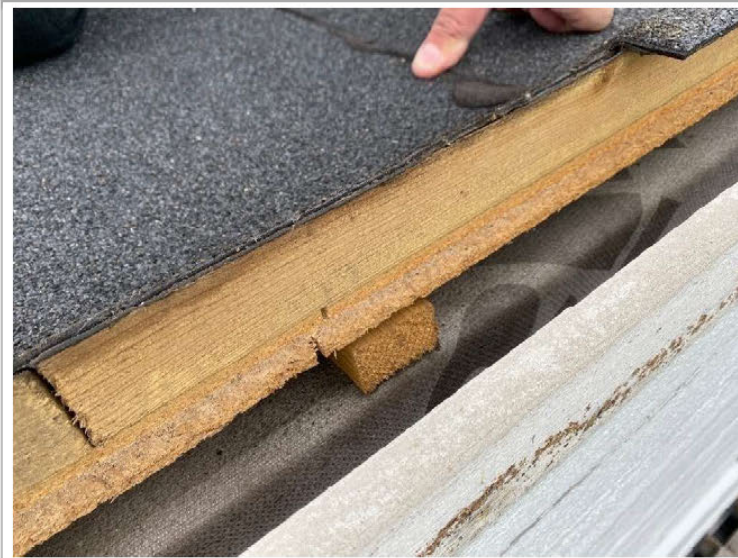
Kontroll av tak/ vegg.

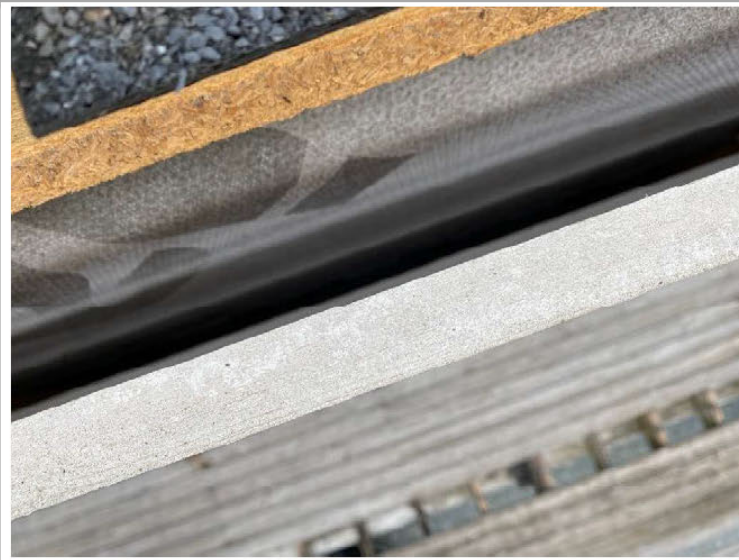
Kontroll av tak/ vegg.

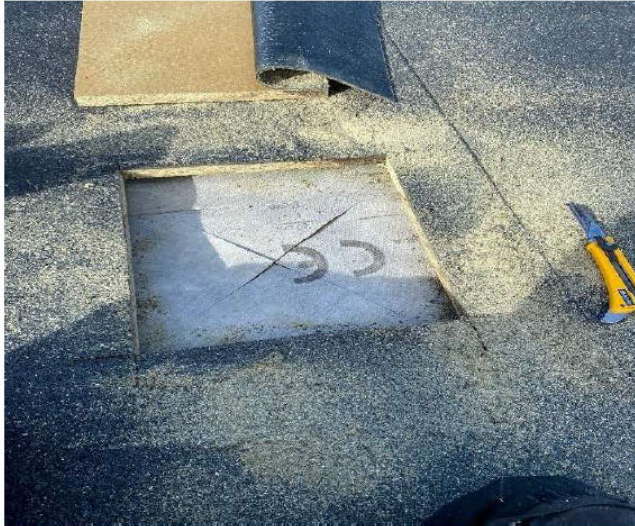
Kontroll av tak.

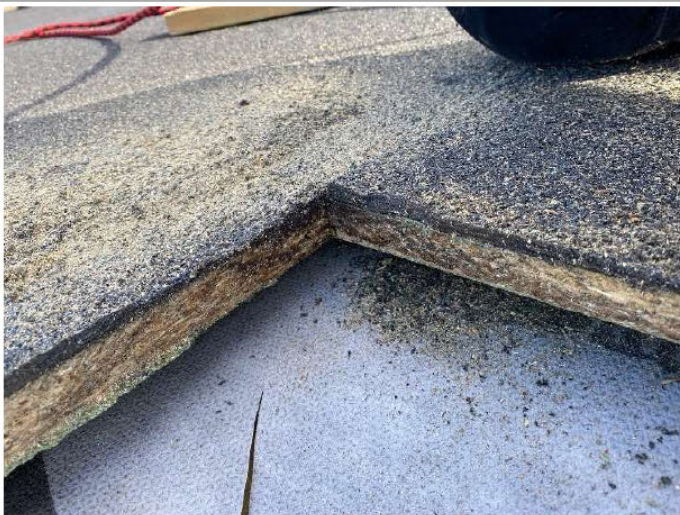
Kontroll av tak.

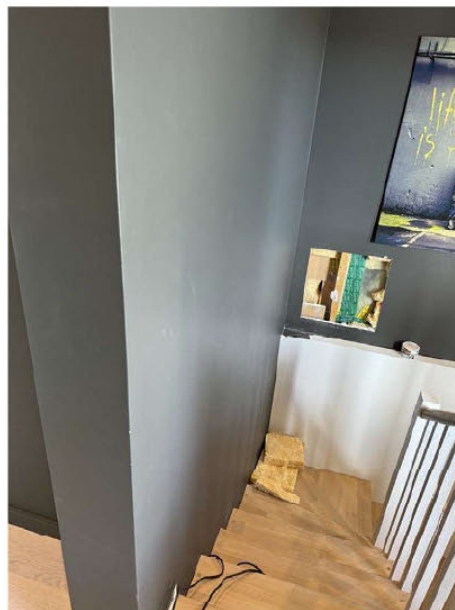
Det ble ikke registrert forhold som bryter med forskriftskrav for oppbygging av brann og lyd krav.

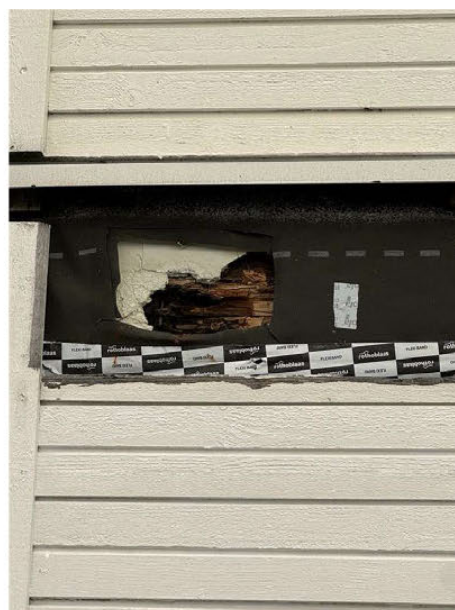
Vår befaring 25.10.2024. Skaden ser lik ut, men forverret tilstand i fasadekledning.

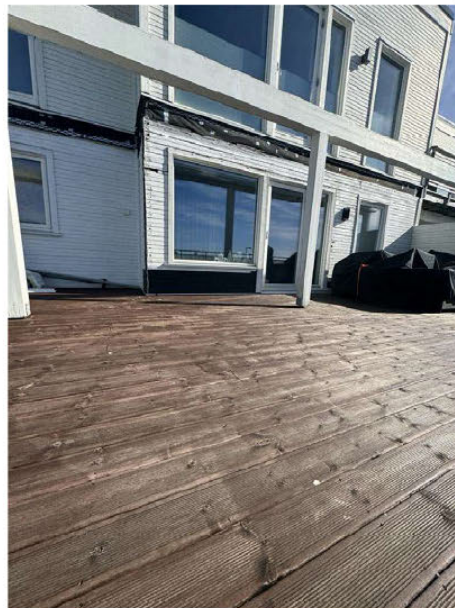
Vår befaring 04.04.2025. Vesentlig forverret tilstand i fasadekledning, også fra vår første befaring 25.10.24.

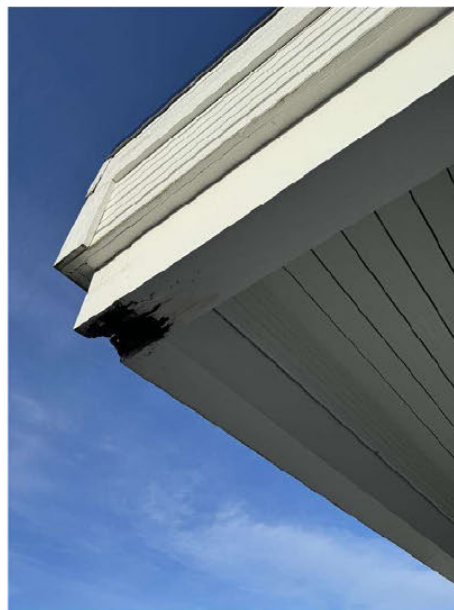
Bilde fra befaring 04.04.2025:

Utvendig bæresøyle til takkonstruksjon (overbygg) har falt ned som følge av råteskade i perioden etter forrige befaring 25.10.2024. Skaden anses å skyldes langvarig fuktbelastning og manglende beskyttelse mot vær og vind (impregnering). Det er grunn til å anta at tilsvarende tilstand kan foreligge for øvrige bærende trekonstruksjoner.

- Råteskadet bindingsverk og kantbjelker må kartlegges og skiftes ut.
- Alle skadede vinduer og dører må byttes. Montering skal utføres med korrekt beslag, dampsperretilslutning og lufttetting.
- Kontroll av diffusjonssperre og overgang til vindu/dør etter montering.
- Det må gjennomføres kontrollmålinger av fukt og lufttetthet etter ferdigstillelse.

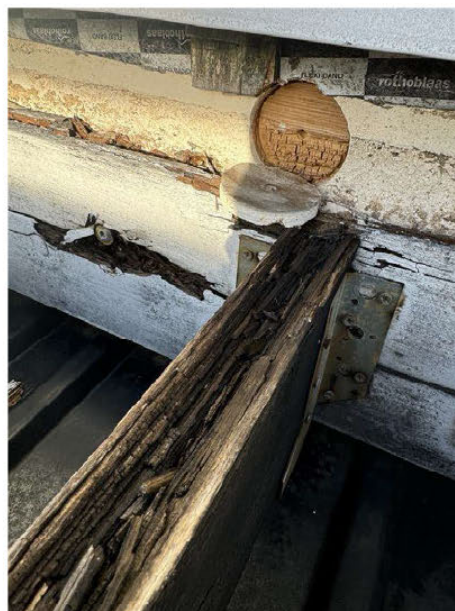
Terrassen for 329 er av en slik tilstand at det er stor fare for ras ved bruk og bør avgrensnes for tilgang, særlig mtp. barn.

- Råteskader i bjelkelag, kantdrager og søyler – synlig fiberoppløsning, sprekke-dannelser og misfarging.
- Uimpregnert trevirke er benyttet i eksponerte og konstruktive deler – ikke i tråd med krav til bestandighet.
- Konstruksjonen mangler lufting og drenering – ingen effektiv fjerning av vann eller uttørkingsevne.

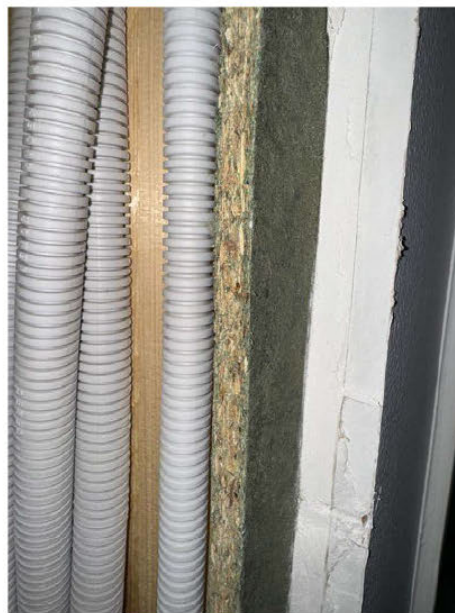
Påvist at rørføring er lagt i veggen uten skille mellom de to seksjonene.

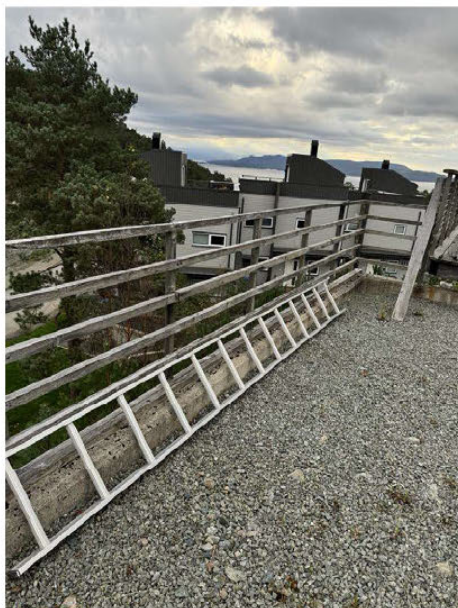
Rekkverk og trapp fra 329 A til 329 B.

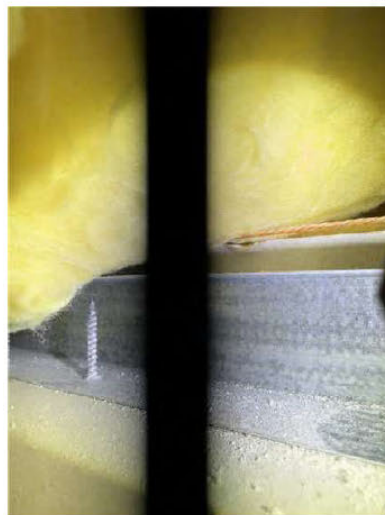
Det er ikke observert lydbøyer.

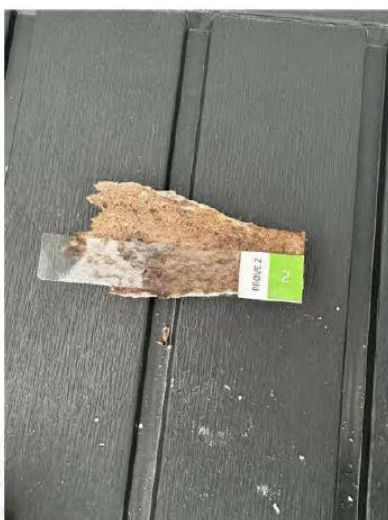
Observert skader tilknyttet ytterveggene, bruk av gips ment til innvendig bruk og misfarging av materialer innside vindtetting.
