# Tilstandsrapport

📍 Simon Darres vei 36, 0669 OSLO

# gnr. 140, bnr. 32

Befaringsdato: 30.10.2025

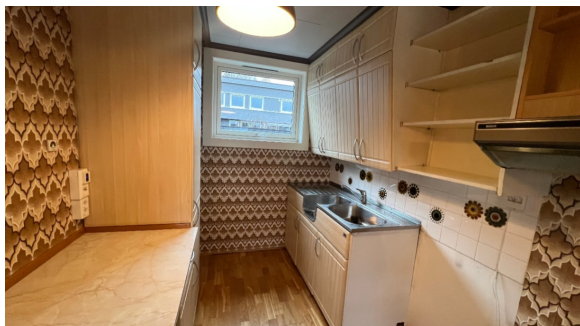
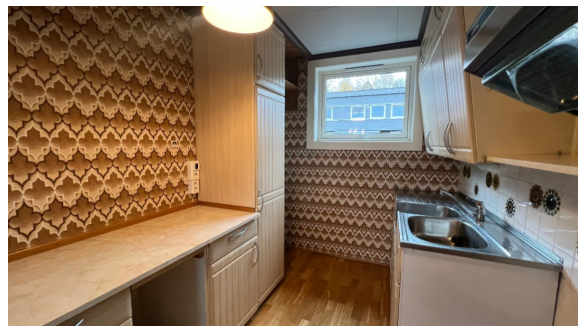
- Tidspunkt for utskiftning av vannledninger nærmer seg.
- Det er ikke behov for utbedringstiltak siden anlegget fungerer i dag, men ut ifra alder kan skader plutselig oppstå på eldre anlegg.
- I forbindelse med oppgradering av våtrom vil det være naturlig med utskiftning av rør.

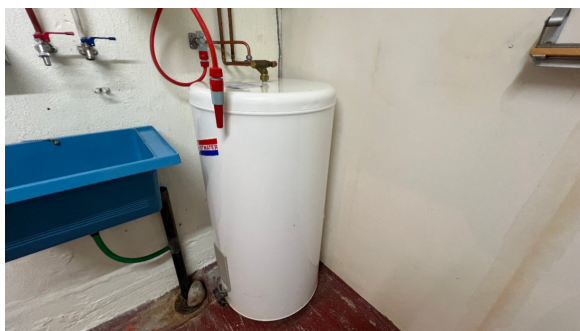
- Det er ikke påvist tilfredsstillende el-tilkobling av varmtvannstank iht. gjeldende forskrift.
- Det er påvist at varmtvannstank er over 20 år
