# Tilstandsrapport

Fritidsbolig

Penlia 67, 1794 SPONVIKA

Befaringsdato: 13.05.2026

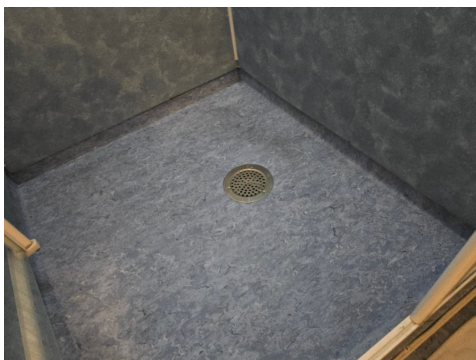
Tettesjiktet bør følges opp jevnlig, da mer enn halvparten av forventet brukstid er passert.

Konsekvensen av aldrende tettesjikt er økt risiko for lekkasjer og fuktskader i omkringliggende konstruksjoner.

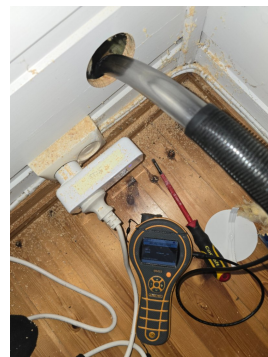
Hulltaking er foretatt uten å påvise unormale forhold. Hulltaking er foretatt i stue.

Ingen utslag på skadelig fuktighet.

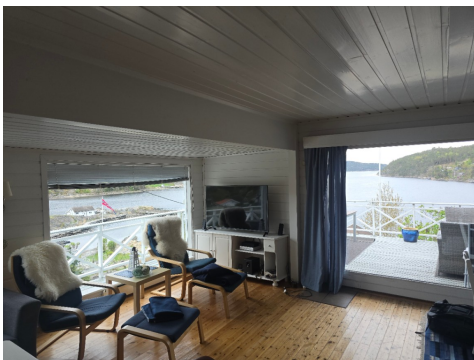
- Det er påvist mangelfull ventilasjon på ett eller flere rom i boligen.  
Det mangler lufting i stue og hovedsoverom.
