Penlia 67

Velkommen til
din nye bolig

Tilstandsrapport

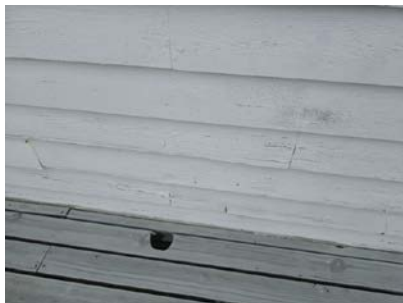
Vurdering av avvik:

- Det er ingen eller liten lufting i nedre kant av kledning mot grunnmur.
- Det er påvist betydelige råteskader i bordkledningen.
- Det er påvist råteskader i veggkonstruksjonen.

Det er områder med råteskader på utvendig trekledning.

- Råteskader i bordkledningen vil fortsette å utvikle seg både i tilliggende bordkledning og til bakenforliggende veggkonstruksjon, dersom en ikke foretar tiltak.
- Råteskadet trekledning må skiftes ut.

Dersom råteskadene ikke utbedres, er det risiko for at fukt og råte sprer seg til underliggende konstruksjoner.

Råteskadet trekledning må skiftes ut for å hindre videre skadeutvikling i veggkonstruksjonen.

Luftingen bak trekledning må også i forhold til dagens utlufting av trekledning.

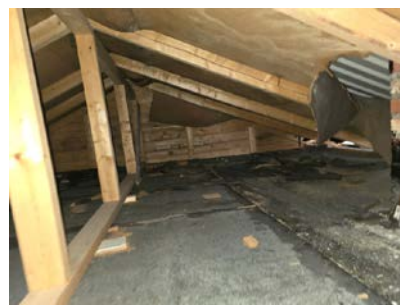
TG 2 Takkonstruksjon/Loft

Punktet må sees i sammenheng med Takteking

Vurdering av avvik:

- Det er påvist fuktskjolder/skader i takkonstruksjonen.
- Det er avvik:

Det er synlig fuktskjoler på sutakplater, samt at det er flere områder hvor sutakplater har ramlet ned.

Det må skiftes undertak samtidig med taktekket, for å forhindre at det kan oppstå videre fuktskader i konstruksjonen.

Underdimensjonerte tresperrer må holdes under oppsikt, det må ikke brukes annet undertak og taktekke enn produkter som er beregnet for lett tak.

Slik at nedbøyning ikke utvikler seg.

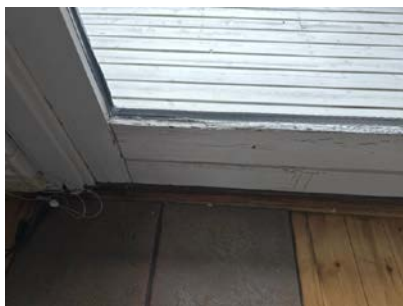
TG 3 Vinduer

Vurdering av avvik:

- Det er påvist vinduer med fukt/råteskader.
- Karmene i vinduer er slitte og det er sprekker i trevirket.

Det er registrert vinduer med råteskader som har behov for å skiftes. Vinduene forøvrig har generelt behov for å skiftes pga alder.

- Vinduer med råteskader må erstattes med nye.

Vinduer med fukt-/råteskader må skiftes ut for å hindre videre forringelse og unngå fuktskader i tilstøtende konstruksjoner. Øvrige vinduer bør vurderes for utskifting på grunn av alderen på disse.

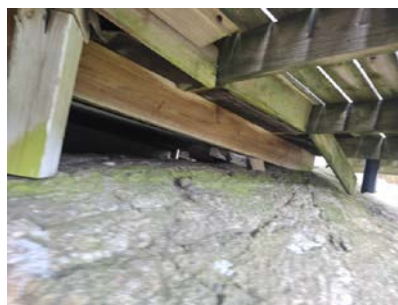
TG 3 Utvendige trapper

Vurdering av avvik:

- Råteskadede konstruksjoner må skiftes ut.

For å få tilstandsgrad 0 eller 1 må høydeforskjeller rettes opp. Det vil imidlertid sjelden være økonomisk rasjonelt som et enkeltstående tiltak i en fritidsbolig som dette. Dersom fritidsboligen en gang skal renoveres, kan man vurdere slike tiltak.
