Tilstandsrapport

3-ROMS LEILIGHET MED VERANDA

Lensmann Klevs vei 202, 2019
SKEDSMOKORSET

Befaringsdato: 03.03.2026

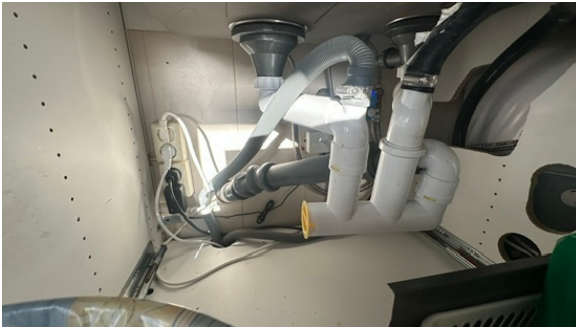
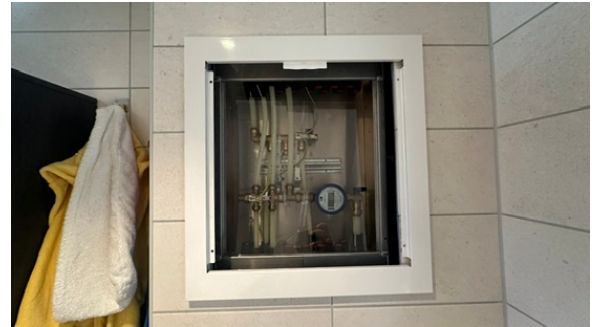
TG 1 Avløpsrør

Tilstandsgrad er satt ut fra vurdering av de bygningsdelene som var tilgjengelige og mulige å bedømme ut fra en visuell befaring, og alder.
