# Tilstandsrapport

3-ROMS LEILIGHET I 3. ETASJE MED BALKONG

Lurudveien 24 H, 2020  
SKEDSMOKORSET

Befaringsdato: 05.03.2026

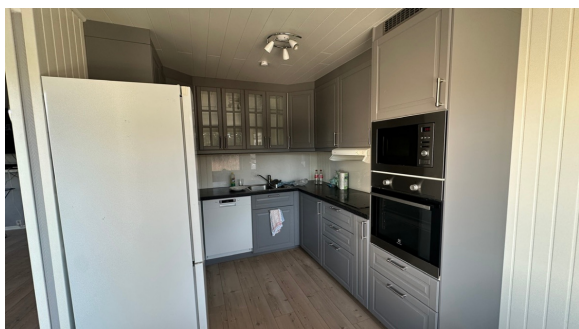
Det er registrert normal og forventet bruksslitasje på et brukt kjøkken.

Tilstandsgrad er satt basert på en helhetlig vurdering av rommet og innredningen.

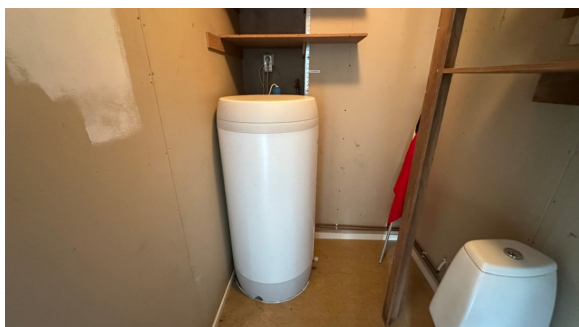
Berederen er tilknyttet strømnettet med fast koblingsboks.

Tilstandsgrad er satt ut fra en helhetlig vurdering samt alder på bereder.
