Tilstandsrapport

Enebolig

Tårnveien 36 A, 8517 NARVIK

Befaringsdato: 05.03.2026

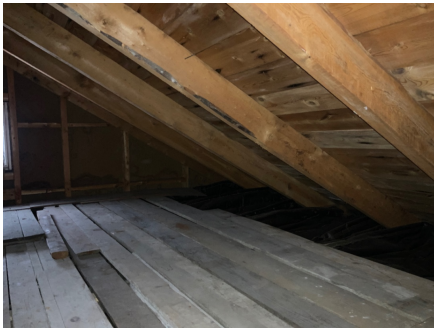
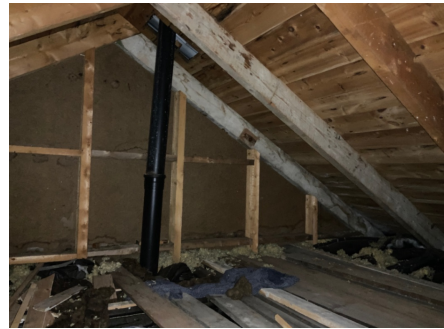
Vurdering av avvik:

- Det er begrenset/dårlig ventilering av takkonstruksjonen.
- Det er påvist fuktskjolder/skader i takkonstruksjonen.

- Lufting/ventilering bør forbedres.

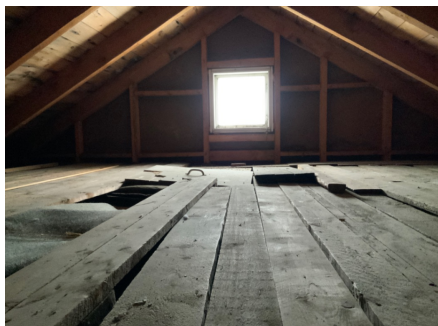
Vindu på kaldloft

Vurdering av avvik:

- Karmene i vinduer er slitte og det er sprekker i trevirket.
- Det er avvik:

- Tiltak:
2 vinduer bør utskiftes.

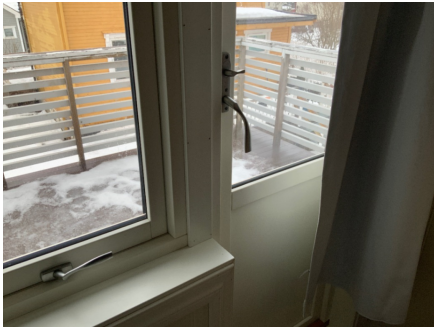
TG 2 Balkonger, terrasser og rom under balkonger

Vurdering av avvik:

- Balkonger/terrasse er snødekt og derfor ikke nærmere vurdert.
- Det er avvik:

- Tiltak:

Rekkverk trenger maling

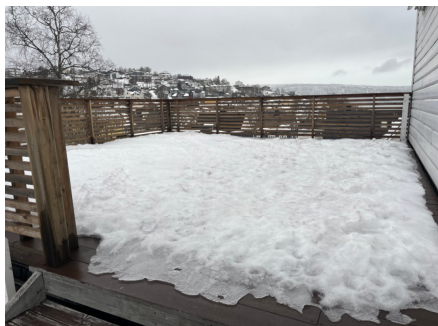
Det er avvik:
Mindre råteskade på tregjerde.

Råteskadet del av tregjerde må utskiftes.

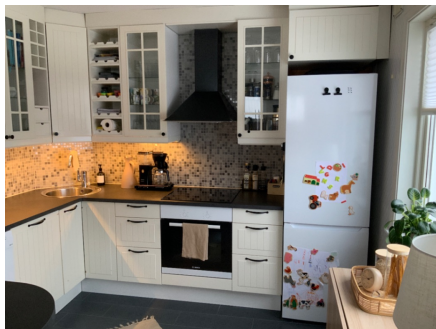
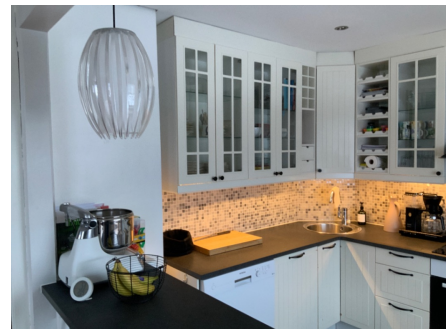
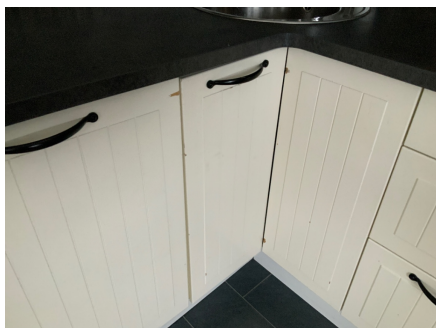
1 ETASJE > STUE/KJØKKEN

Sårskade på dør under oppvaskkum.

Sårskader

Front på underskap trenger vedlikehold

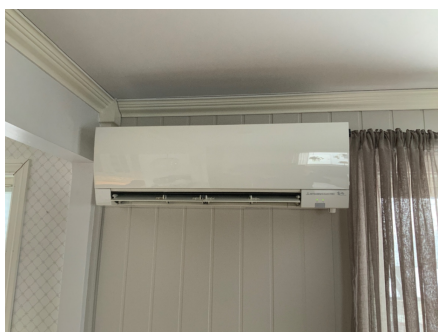
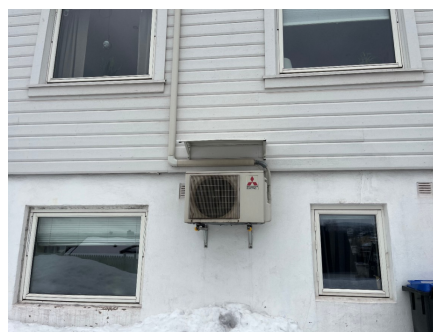
- Det er ikke behov for utbedringstiltak siden varmesentralen fungerer i dag, men ut ifra alder kan skader plutselig oppstå på eldre anlegg.

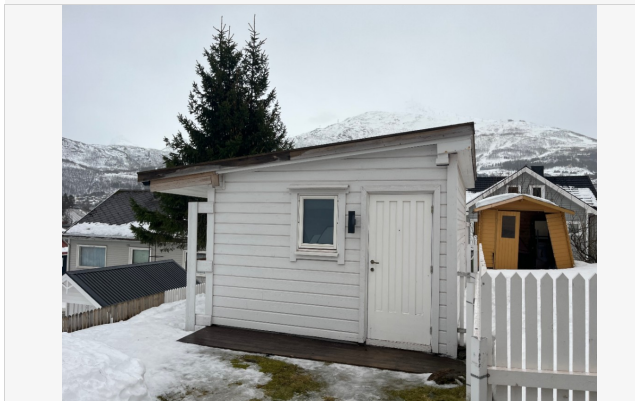
Uthus

Skade på leddport etter påkjørsel.

Upusset lecamur på innvendig side.

Garasje:
Manglende foring og listverk rundt vinduer innvendig side.
Upusset innvendige vegger av leca i garasje.
Skade på leddport etter påkjørsel.
