ØVRE VASSVIK

Tårnveien 36A

Velkommen til
din nye bolig

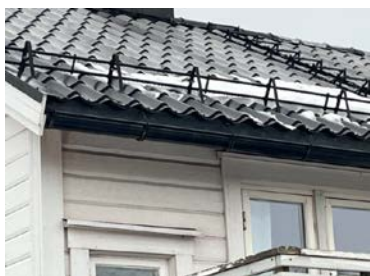
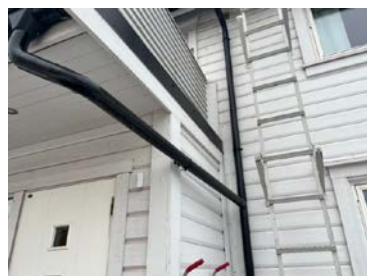
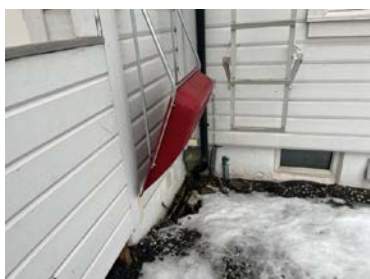
TG 2 Veggkonstruksjon

Noe sprekker i utvendig panel. Opptørket utvendig panel.

Bygningen trenger utvendig maling.

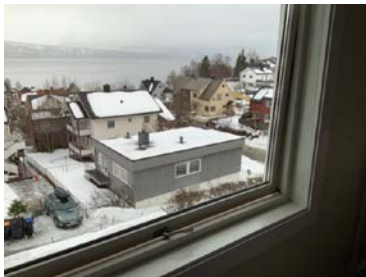
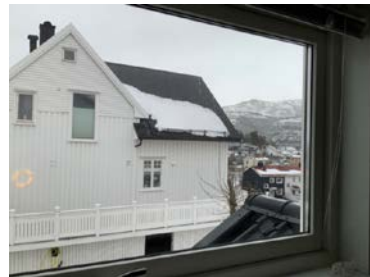
1 TG 2 Vinduer - 2

- Karmene i vinduer er slitte og det er sprekker i trevirket.
- Det er avvik:

2 vinduer bør utskiftes.

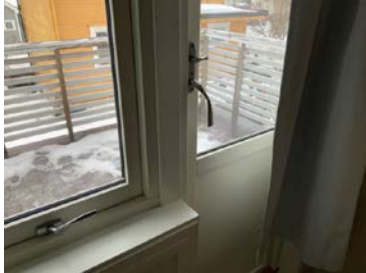
TG 2 Balkonger, terrasser og rom under balkonger

- Balkonger/terrasse er snødekt og derfor ikke nærmere vurdert.
- Det er avvik:

Rekkverk trenger maling

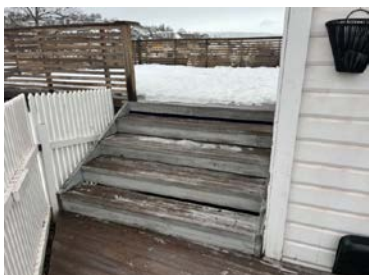
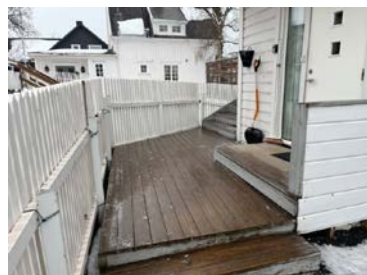
1 TG 2 Andre utvendige forhold

Mindre råteskade på tregjerde.

Råteskadet del av tregjerde må utskiftes.

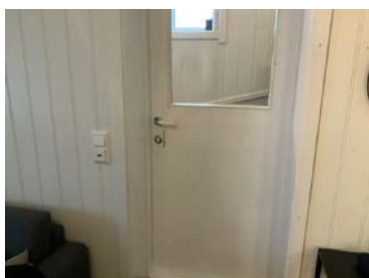
TO 2 Andre innvendige forhold

Sprekk i speilglass.

Speilglass må utskiftes.

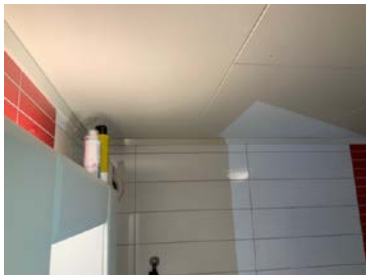
TG 2 Overflater Gulv

- Det er mulighet for at det kan forekomme vannlekkasje på våtrommet hvor vann ikke vil gå til sluk.
- Det er påvist at høydeforskjell fra topp slukrist til gulv/synlig topp membran ved dørterskel er mindre enn 25 mm.
- Det er påvist avvik i fallforhold til sluk i forhold til krav i forskrift på byggetidspunktet.

- Det bør etableres avrenning inn til sluk for hele våtrommet.
- Eventuelt lekkasjevann fra utstyr utenfor dusjsone vil ikke ha en naturlig vei til sluket. Dette kan føre til at vann samler seg på gulvet og potensielt renner ut av rommet eller trenger inn i konstruksjonen.
- Det må foretas utbedring av fallforhold.

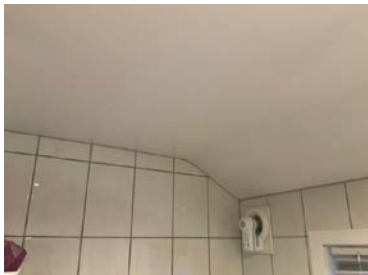
2 ETASJE > BAD/VASKEROM

TG 2 Overflater Gulv

Vurdering av avvik:

- Det er mulighet for at det kan forekomme vannlekkasje på våtrommet hvor vann ikke vil gå til sluk.
- Det er påvist at noen fliser har bom (hulrom under).
- Det er avvik:

- Det bør etableres avrenning inn til sluk for hele våtrommet.
- Eventuelt lekkasjevann fra utstyr utenfor dusjsone vil ikke ha en naturlig vei til sluket. Dette kan føre til at vann samler seg på gulvet og potensielt renner ut av rommet eller trenger inn i konstruksjonen.
- Dersom tiltaket ikke utføres, kan dette over tid føre til at flisene løsner eller sprekker, spesielt ved belastning eller bevegelser i konstruksjonen.
- Selv om bom eller hull lyd ikke alltid er et umiddelbart problem, bør det overvåkes nøye før eventuell utvikling i sprekker i flisfuger e.l. oppstår. Dette må en foreta tiltak for, for å begrense utviklingen.

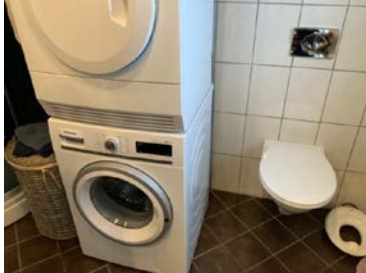
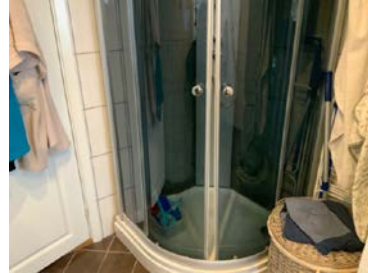
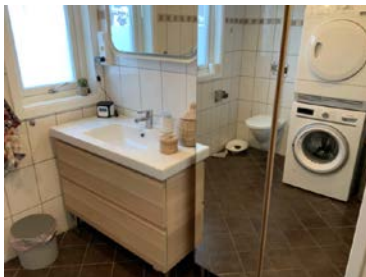
2 ETASJE > BAD/VASKEROM

TG 2 Ventilasjon

Vurdering av avvik:

- Det bør etableres tilfredsstillende tilluft til våtrom f.eks. luftespalte ved dør e.l.

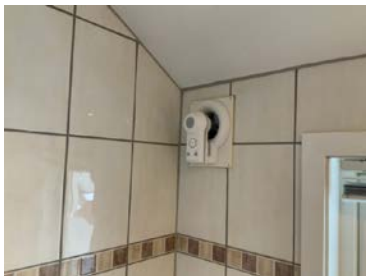
2 ETASJE > BAD/VASKEROM

TG 0 Tilliggende konstruksjoner våtrom

Hulltaking er foretatt uten å påvise unormale forhold. Hulltaking er foretatt ved/i vegg i soverom mot bad. Fuktkvotemåling (vekt%) i konstruksjonen ble målt til 0.

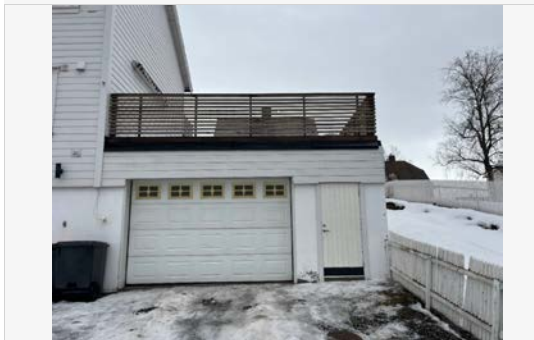
Garasje

Skade på leddport etter påkjørsel.

Upusset lecamur på innvendig side.
