# Tilstandsrapport

Boligbygg med flere boenheter

Toftes gate 21 A, 0556 OSLO

# gnr. 225, bnr. 278, snr. 264

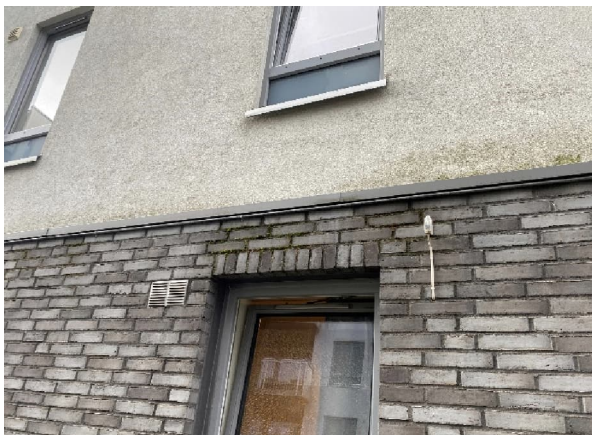
Mosegroing i fuger må fjernes.

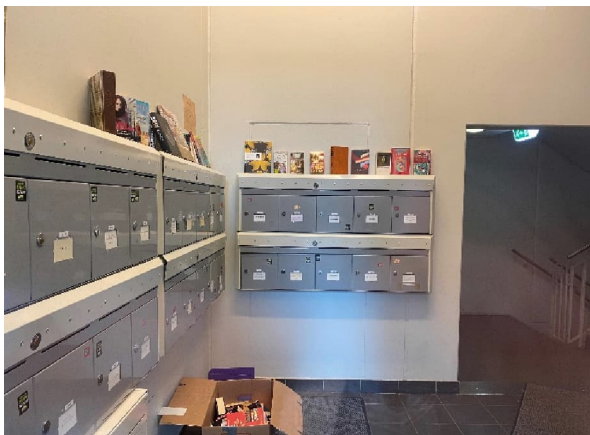
Bruksslitasje på overflater

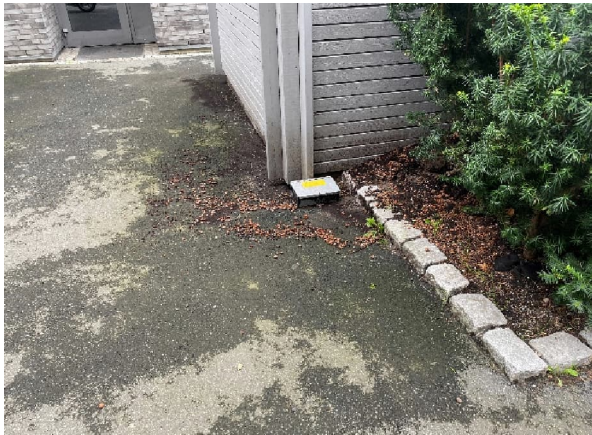
Flere åtestasjoner settes ut ved behov

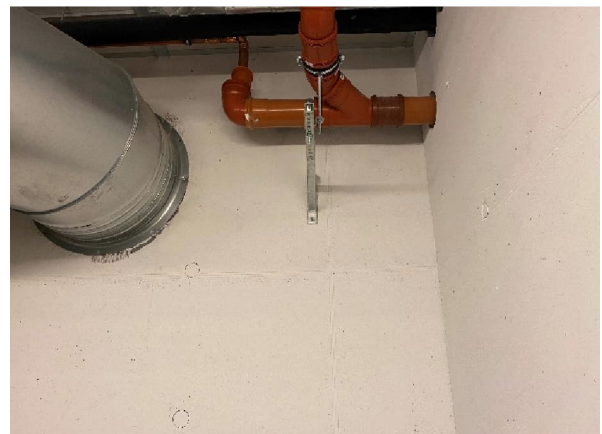
Lett tilgjengelige avløpsrør i kjeller

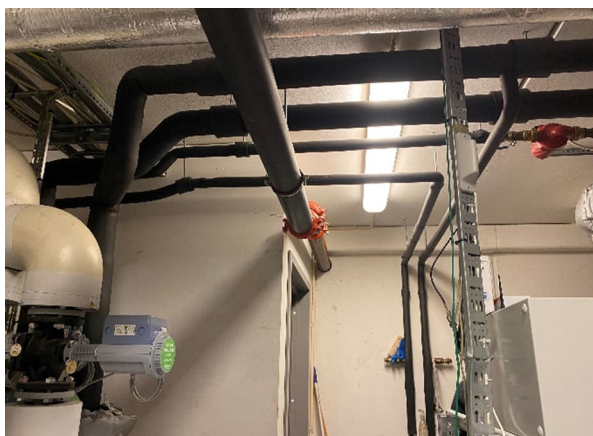
Rørføringer ligger åpent i kjeller

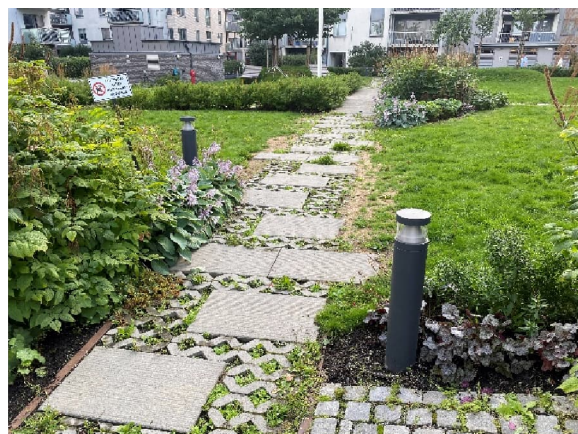
Det finnes utendørs pullertbelysning på eiendommen. Pullertbelysning har ofte utfordringer med jordingsfeil og svak fundamentering. Kostnader må forventes.

Pullerbelysning er utsatt for jordfeil

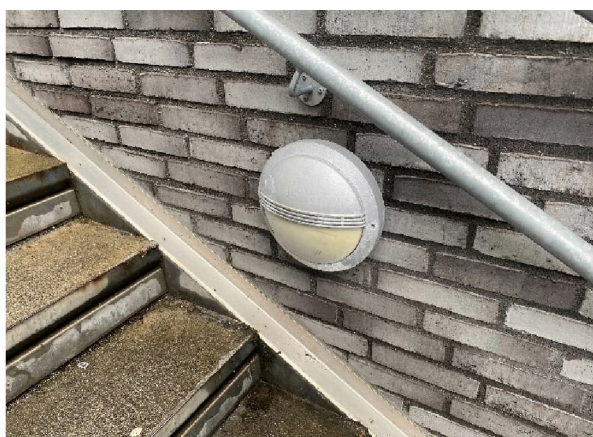
Belysningsutstyr fra byggeåret

Belysning fra byggeåret bør byttes ut med LED-armaturer med bevegelsessensorer. Det anbefales å kartlegge omfanget.

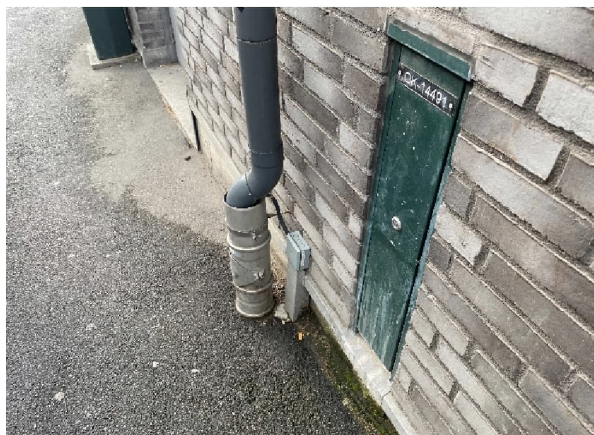
Varmekabler må kontrolleres jevnlig

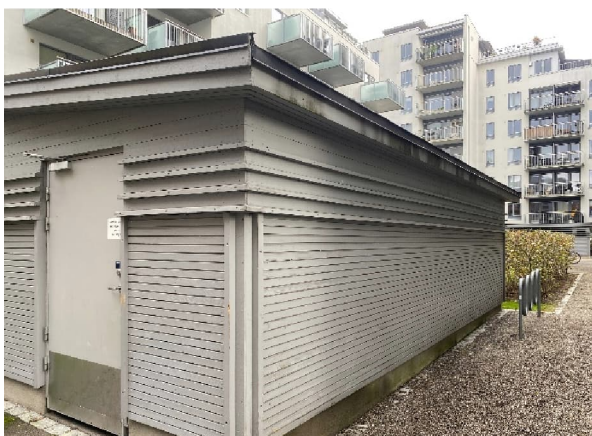
Frittstående avfallshus med behov for overflatebehandling

| Prosjekttype | Beskrivelse av tiltak | Estimat |
|---|---|---|
| Avfallshus | Utbedring av skader og overflatebehandling | 1 100 000,- |

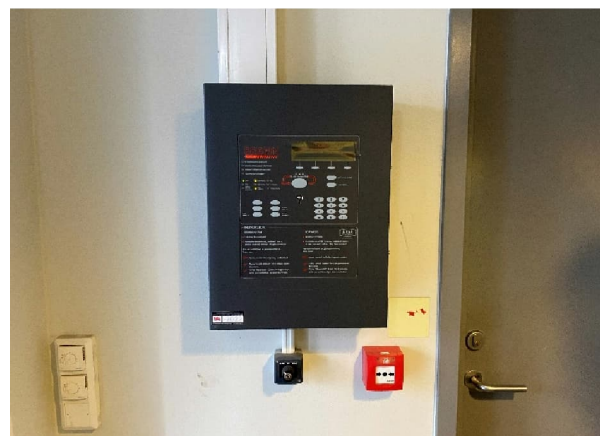
Sprinklersentral

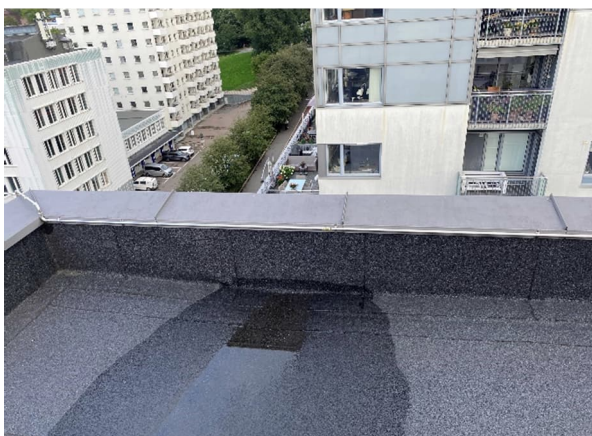
Gassrørledning langs parapet

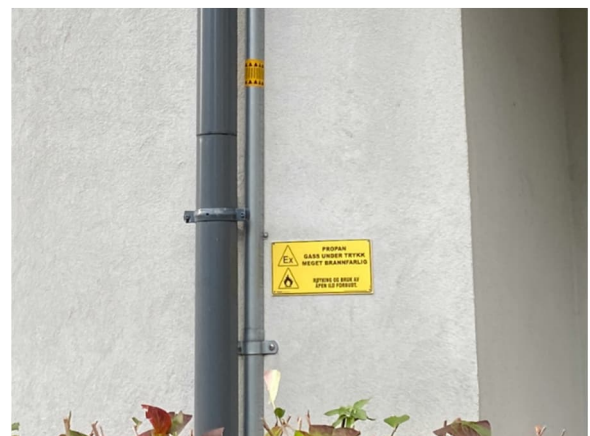
Gassrørledning på fasade
