# Tilstandsrapport

TOMANNSBOLIG (VERTIKALDELT) OVER 2  
PLAN MED LOFT

Rudveien 5, 2016 FROGNER

Befaringsdato: 16.02.2026

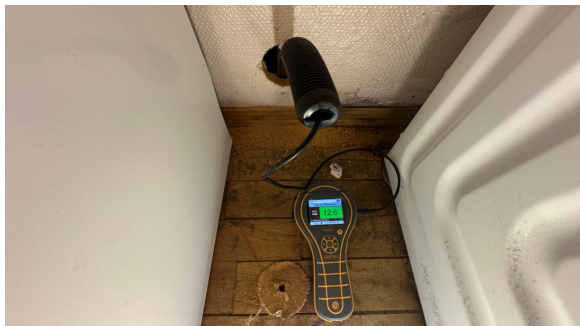
Kan medføre redusert innemiljø (lukt/sporer) og over tid nedbrytning/skader på organiske materialer i påforede vegger (stendere, isolasjon og plater). Det kan også påvirke bruksfunksjon og medføre behov for utbedring og/eller utskiftning av konstruksjonsdeler dersom forholdet vedvarer eller forverres.

Tiltak: Det anbefales videre oppfølging og kontroll i andre årstider/perioder med høy fuktbelastning. Ved videre utredning bør påforede vegger åpnes/rives lokalt (eventuelt i større omfang ved behov) for å kartlegge skade- og fuktomfang bak veggoppbygningen. Berørte materialer fjernes/utskiftes, og grunnmur rengjøres og behandles etter egnet metode for å fjerne/utbedre eldre symptomer. Videre tiltak og eventuell gjenoppbygging bør baseres på funn. Utbedringer bør vurderes i sammenheng med utvendig drenering og øvrige tiltak for å redusere fuktbelastningen, samt sikre tilfredsstillende ventilasjon i rommet.
