# Tilstandsrapport

2-ROMS LEILIGHET I 6.ETASJE

Åråssvingen 11, 2007 KJELLER

Rapportdato: 28.04.2026

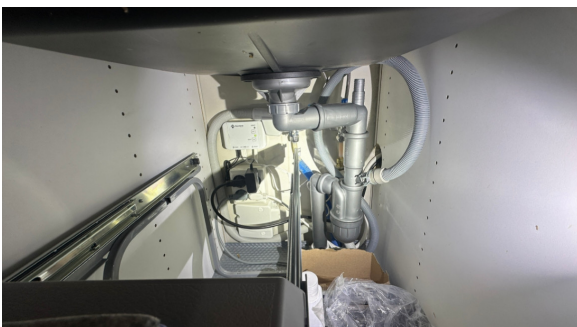
#### Konsekvens:

Forholdet kan vanskeliggjøre rask avstengning av vann ved lekkasje, og kan dermed øke skadeomfanget dersom det skulle oppstå en vannlekkasje.

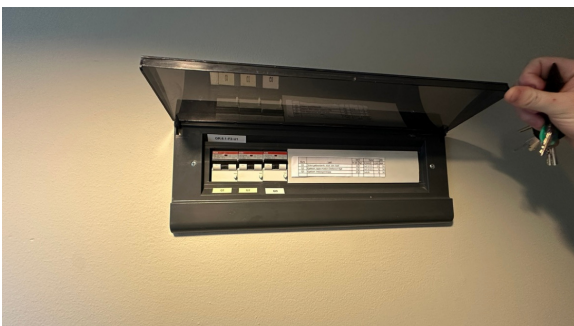
En samsvarserklæring bekrefter at installasjonen er utført i henhold til gjeldende forskrifter av kvalifisert fagpersonell. Derfor bør anlegget vurderes av autorisert elektriker ved behov, og det anbefales at det gjennomføres en utvidet elkontroll.

• Det anbefales at det gjennomføres en utvidet EL-kontroll i boligen, av anlegget i sin helhet. En utvidet EL-kontroll er en vesentlig grundigere og omfattende kontroll av EL-anlegg enn kun tilsyn. Det påpekes at dette kun er en anbefaling da taksmann ikke har kompetanse eller lov til å utføre full vurdering av det elektriske anlegget.
