Tilstandsrapport

Boligbygg med flere boenheter

Industriveien 3, 8517 NARVIK

Oppdragsnr.: 21414-1249

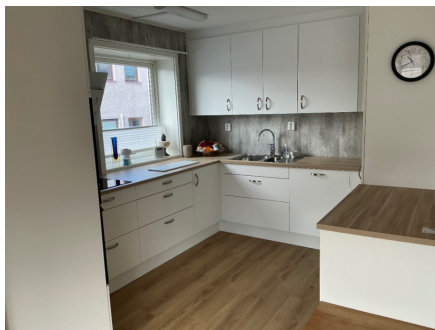
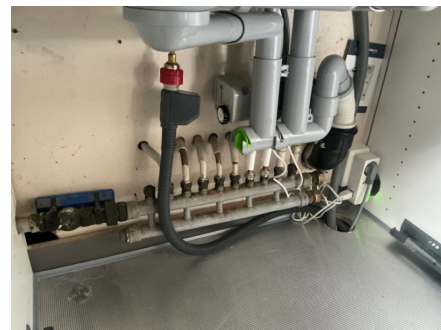
3.ETASJE > KJØKKEN

Stoppekran i kjøkkenskap

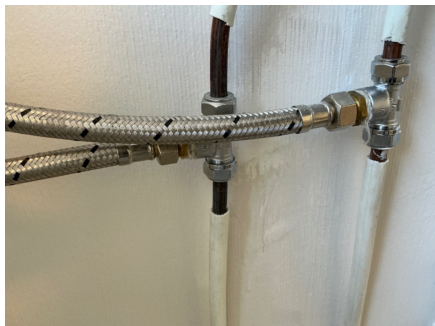
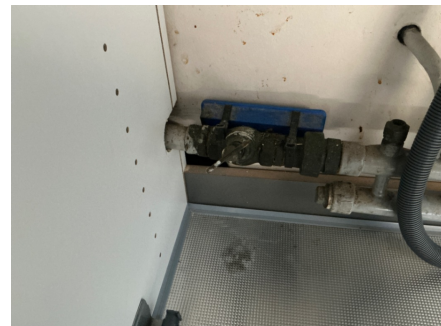
TE 2 Avløpsrør

- Det er ikke behov for utbedringstiltak siden anlegget fungerer i dag, men ut ifra alder kan skader plutselig oppstå på eldre anlegg.

Stoppekran i kjøkkenska
