# Dampsaga allé 16, 2053 JESSHEIM

## Tilstandsrapport Eierskifte

Befaringsdato  
07.10.2025

Rapportdato  
08.10.2025

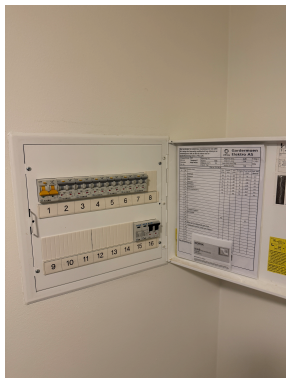
## 6.18 Elektrisk

| Er det foretatt kontroll av det lokale el tilsyn i løpet av de siste 5 år | Nei |
| Er det tegn på varmgang (termiske skader) på kabler, brytere, downlight, stikkontakter, og elektrisk utstyr? | Nei |

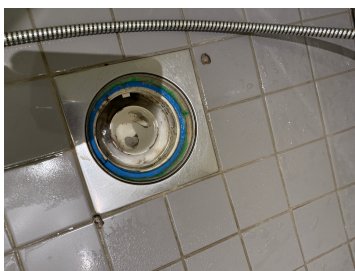
## 6.19 Avløpsrør

| Type avløpsrør | Plast |
| Har avløpsrør nådd en alder som gir økt risiko for skader eller følgeskader? | Nei |

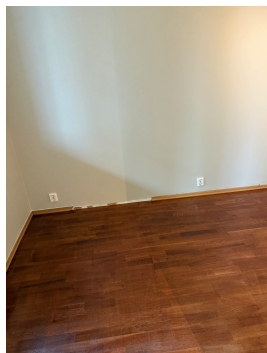
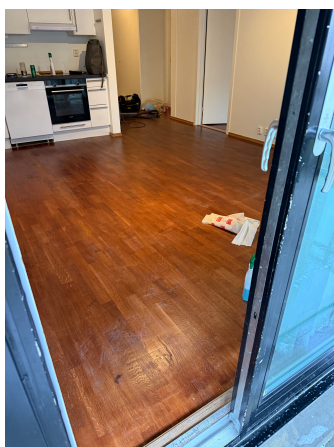
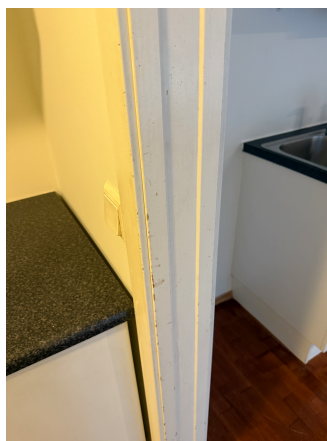
- Det er bruksmerker på flere dørkarmen,
- Gulvlist på soverom mangler,

Anbefalte tiltak / ytterligere undersøkelser anbefales
