Tilstandsrapport

Selveierleilighet

Øymoveien 9, 8530 BJERKVIK

Befaringsdato: 07.05.2026

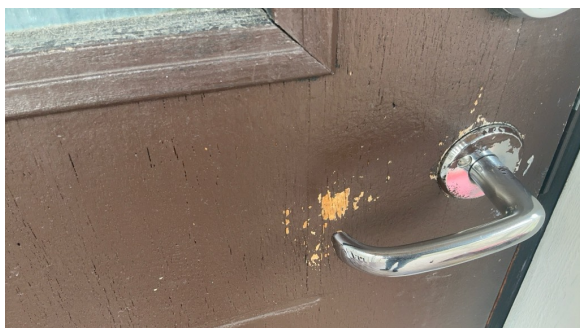
Karmene i dører er værslitte utvendig og det er sprekker i trevirket.

ytterdør tar i karm.
dører er vær/slitt, har små skader i i karmen/dørblader.
dørvrider balkong utvendig er defekt.

Ytterdør bør justeres. Skader i dører og karmen bør vedlikeholdes. Balkongdør anbefales utskiftet.

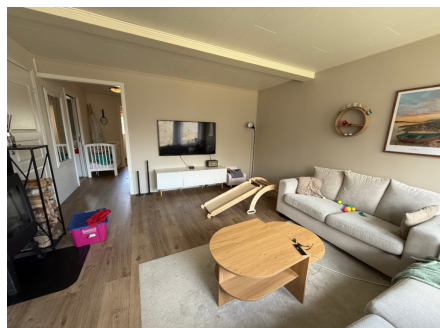
Det er utført stikkprøvekontroll av høydeforskjeller i etasjeskille flere steder uten registrering av vesentlige avvik, med unntak av ett hjørne i stue. Her er det målt ca. 32 mm over 2 meter og ca. 37 mm totalt gjennom rommet. Fra krypkjeller er det registrert at bærende konstruksjon har seget/fremstår skjevt oppført.

Det anbefales nærmere vurdering av bærende konstruksjon og årsak til setning/skjevhet. Eventuelle tiltak må vurderes ut fra videre utvikling og konstruksjonens tilstand.

Kostnadsestimat: 20 000 - 100 000
