Tilstandsrapport

Enebolig

Seljesvingen 18, 5145 FYLLINGSDALEN

Befaringsdato: 15.05.2026

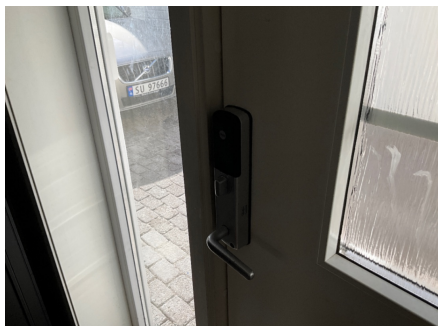
Elektronisk dørlås fra Yale Doorman

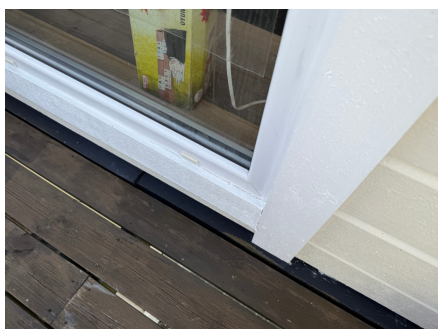
Ytterdør til vaskero

- Ytterdør til vaskerom bærer preg av elde og slitasje.
- Mangelfulle avslutningsdetaljer ifb. med innsetting av balkongdører. Ikke utført iht. monteringsveiledning for denne type dører.

- Andre tiltak:
- Ytterdør til vaskerom bør vedlikeholdes eller vurderes skiftet ut for å forhindre ytterligere forringelse og redusere risiko for varmetap, trekk og eventuelle fuktskader.
- Mangelfulle avslutningsdetaljer ved innsetting av balkongdører bør utbedres for å hindre inntrenging av fukt og luftlekkasjer, noe som kan føre til skader på omkringliggende konstruksjoner.

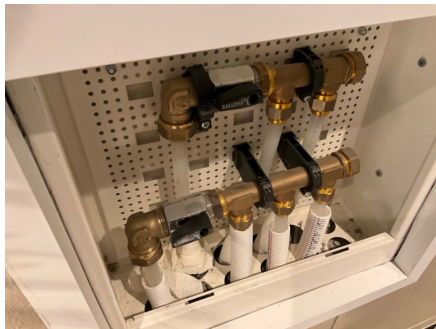
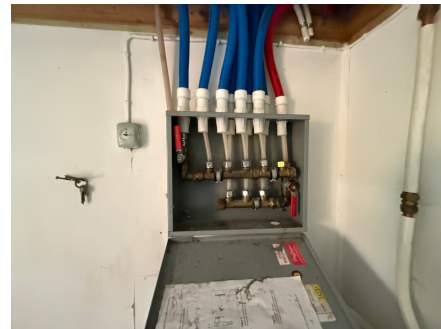
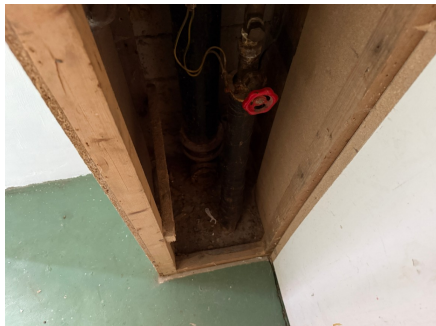
- Bunnan i fordelerskapene er ikke tett.
- Irr på koblinger.
- Mer enn halvparten av forventet brukstid for eldre deler av anlegget er oppbrukt.
- Manglende lekkasjestopper på kjøkkenet.

- Det anbefales å få gjennomført en vurdering av vannledningene av fagperson, og vurdere utskiftning i forbindelse med oppgradering av våtrom eller ved tegn til lekkasje. Konsekvensen av å ikke utbedre eldre vannrør er økt risiko for lekkasjer og vannskader, noe som kan medføre kostbare reparasjoner og skade på bygningskonstruksjoner.

- Det bør monteres lekkasjestopper på kjøkkenet for å redusere risikoen for vannskader ved eventuell lekkasje. Manglende lekkasjestopper kan føre til uoppdagede lekkasjer og omfattende skader på kjøkkeninnredning og tilstøtende konstruksjoner.
