Tilstandsrapport

Enebolig

Seljesvingen 18, 5145 FYLLINGSDALEN

Befaringsdato: 15.05.2026

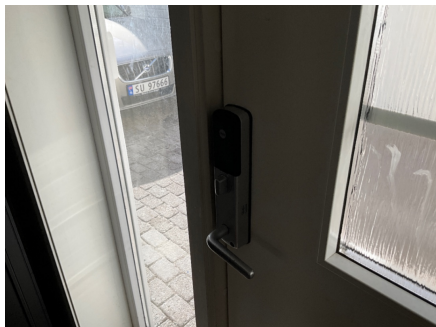
- Ytterdør til vaskerom bærer preg av elde og slitasje.
- Mangelfulle avslutningsdetaljer ifb. med innsetting av balkongdører. Ikke utført iht. monteringsveiledning for denne type dører.

- Andre tiltak:
- Ytterdør til vaskerom bør vedlikeholdes eller vurderes skiftet ut for å forhindre ytterligere forringelse og redusere risiko for varmetap, trekk og eventuelle fuktskader.
- Mangelfulle avslutningsdetaljer ved innsetting av balkongdører bør utbedres for å hindre inntrenging av fukt og luftlekkasjer, noe som kan føre til skader på omkringliggende konstruksjoner.

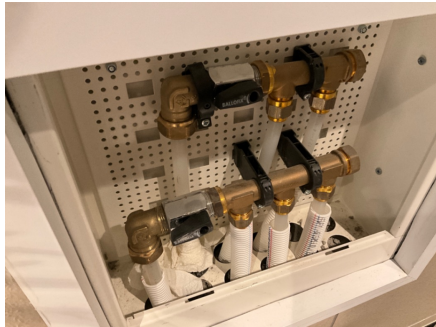
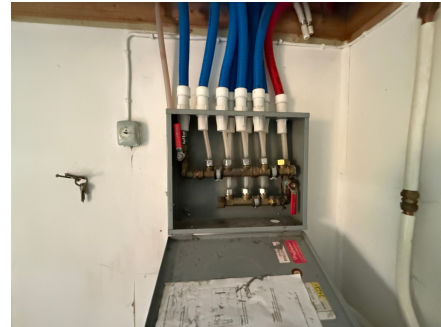
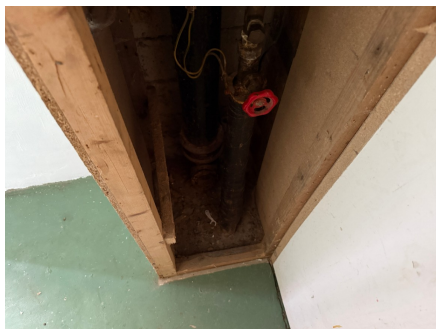
- Bunken i fordelerskapene er ikke tett.
- Irr på koblinger.
- Mer enn halvparten av forventet brukstid for eldre deler av anlegget er oppbrukt.
- Manglende lekkasjestopper på kjøkkenet.

- Det bør monteres lekkasjestopper på kjøkkenet for å redusere risikoen for vannskader ved eventuell lekkasje. Manglende lekkasjestopper kan føre til uoppdagede lekkasjer og omfattende skader på kjøkkeninnredning og tilstøtende konstruksjoner.
