Seljesvingen 18

Velkommen til
din nye bolig

Tilstandsrapport

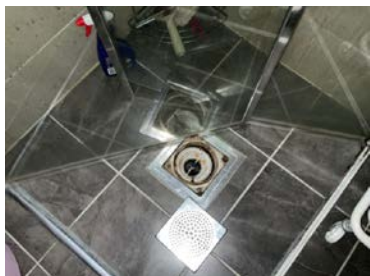
1. ETASJE - TILLEGGSDDEL > BAD (4,1 M²)

TO 1 Sanitærutstyr og innredning

Sanitærutstyr og innredning er visuelt kontrollert uten å avdekke avvik utover normal bruksslitasje.

- Det bør etableres tilfredsstillende tilluft til våtrom f.eks. luftespalte ved dør e.l.

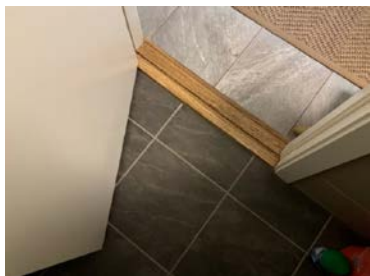
1. ETASJE - TILLEGGSDDEL > BAD (4,1 M²)

TO IU Tilliggende konstruksjoner våtrom

- Våtrommet må oppgraderes for å tåle normal bruk etter dagens krav.
- Tilstandsgraden er satt basert på en samlet vurdering. Vaskerommet tilfredsstiller ikke dagens krav og mangler tettesjikt. Det foreligger økt risiko for lekkasje og fuktskader, og badet vurderes som teknisk utdatert etter dagens krav. Det er derfor ikke foretatt en detaljert vurdering av hver enkelt bygningsdel.

- Manglende oppgradering av våtrommet medfører høy risiko for at konstruksjonene ikke vil tåle vanlig bruk av vann eller lekkasjer. Dette kan føre til fuktskader på tilstøtende konstruksjoner.
- For å oppfylle dagens krav til våtrom må det påregnes utgifter til oppgradering. Det anbefales også å skifte vann- og avløpsledninger og sluk i forbindelse med en eventuell oppgradering.

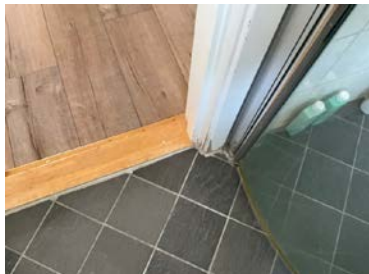
2. ETASJE > BAD (2,8 M²)

102 Overflater Gulv

Hullyd kan forekomme ved banking på fliser uten at flisene er løse eller at det foreligger bom. Dette kan skyldes luftlommer i limet eller konstruksjonsmessige forhold. Slike lyder kan ofte forveksles med bom, men regnes vanligvis ikke som en mangel så lenge flisene sitter fast og det ikke er synlige skader.

- For liten høydeforskjell øker risikoen for at vann renner ut av våtrommet ved en eventuell lekkasje, med fare for skade på tilstøtende konstruksjoner. Det anbefales å utbedre forholdet slik at gulvet ved dør ligger minimum 25 mm høyere enn topp slukrist.

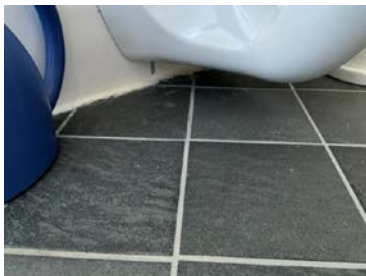
2. ETASJE > BAD (2,8 M²)

TO 1 Ventilasjon

Det ble utført fuktkontroll med egnet fuktmålerutstyr. Målt fuktnivå ble vurdert som normalt/tørt, og det ble ikke registrert synlige tegn til fuktskade i undersøkt område på befaringdagen.
