# Tilstandsrapport

📍 Fridtjof Nansens vei 5 B, 0369 OSLO

# gnr. 38, bnr. 90, snr. 64

Befaringsdato: 03.03.2026

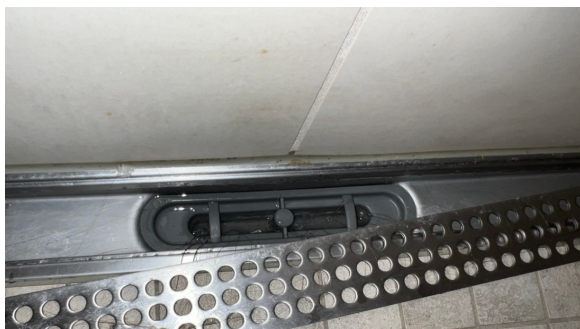
Alusluk fra byggeår.

Merk at sluk må renses jevning for å unngå lukt og tett sluk, samt for å forlenge slukets levetid.

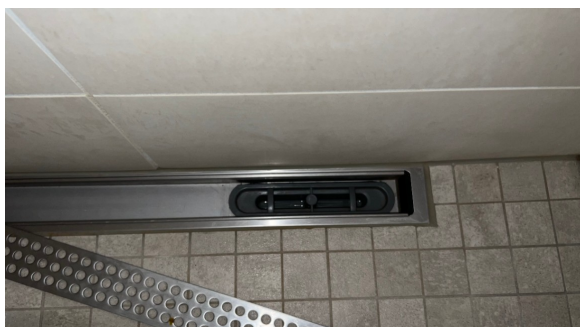
Alusluk fra byggeår.

Merk at sluk må renses jevning for å unngå lukt og tett sluk, samt for å forlenge slukets levetid.

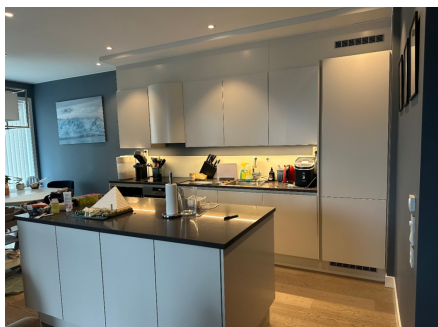
Det ble rutinemessig søkt etter fukt på typisk fuktutsatte steder med fuktindikator (Protimeter SM) på befaringen og det var ingen indikasjoner på fukt.

Normal forventet bruksslitasje.  
Tilstandsgrad satt ut fra helhetlig vurdering av rommet og innredning.

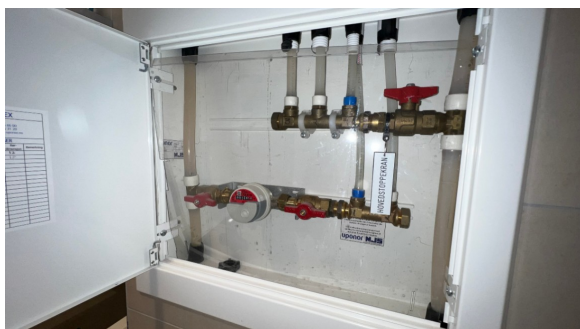
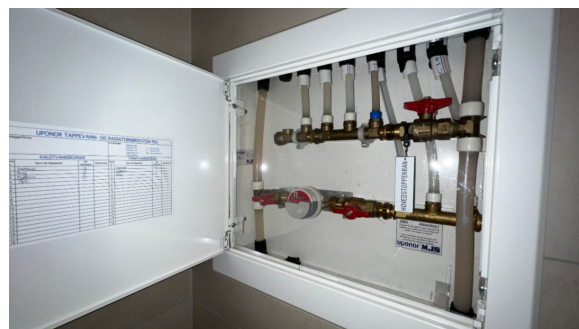
ble ikke observert synlige tegn til lekkasje eller andre avvik ved denne kontrollen.

Vurderingen er basert på visuelle observasjoner samt opplysninger gitt av eier, som opplyser at anlegget fungerer som forutsatt.

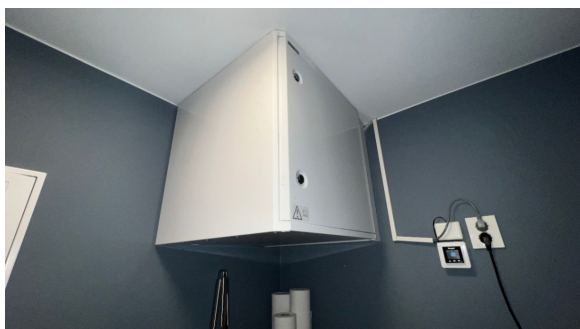
Det er ikke fremlagt beskrivelse av anlegget som er kontrollert ut fra luftstrøm i de ulike ventiler.

Tilstandsgrad er satt på bakgrunn av synlige observasjoner, alder og at anlegget fungerer som tiltenkt under befaringstidspunktet.

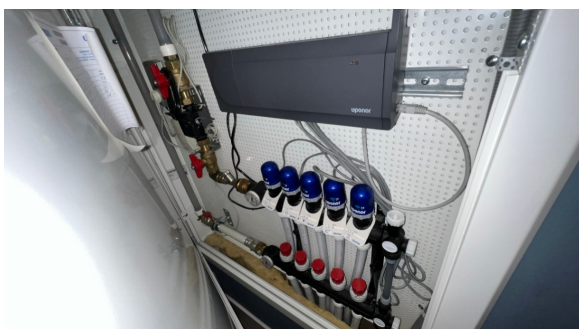
Eier opplyste at systemet fungerer som det skal.

Tilstandsgrad er satt ut ifra at anlegget fungerer som tiltenkt på nåværende tidspunkt.

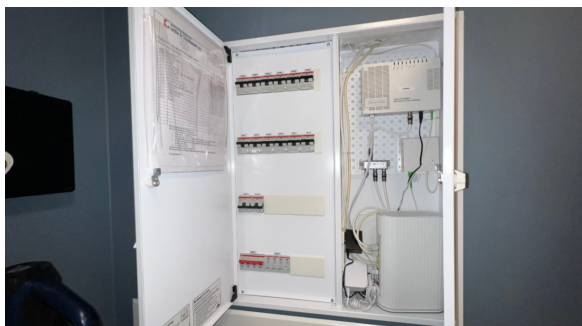
## Inntak og sikringsskap

9. Er det tegn på at kabelinnføringer og hull i inntak og sikringsskap ikke er tette, så langt dette er mulig å sjekke uten å fjerne kapslinger?  
**Nei**
10. Finnes det kursfortegnelse, og er den i samsvar med antall sikringer?  
**Ja**
11. Foreta en helhetsvurdering av det elektriske anlegget, dets alder, allmenne tilstand og fare for liv og helse. Bør det elektriske anlegget ha en utvidet el-kontroll?  
**Nei**
