Tilstandsrapport

Boligbygg med flere boenheter

Ørnahaugen 53, 5144 FYLLINGSDALEN

Befaringsdato: 26.05.2026

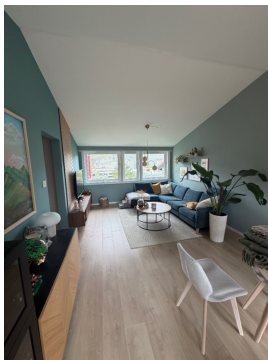
TG 1 Etasjeskille/gulv mot grunn

Etasjeskiller er av antatt betongdekke.

Det er målt ca 8 mm høydeforskjell på gulv i hovedetg over en lengde på ca 2 m.

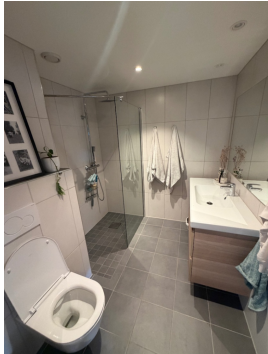
! TG 1 Overflater vegger og himling

Badet fremstår som av nyere dato, og det ble ved befaring ikke registrert forhold som indikerer svikt i overflater eller tegn til fuktproblematikk.

På bakgrunn av dette gis forholdet tilstandsgrad TG1.

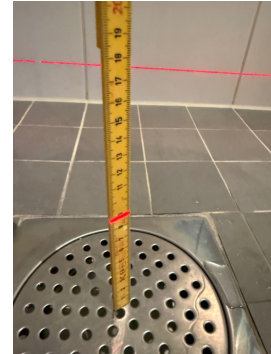
! TG 1 Sluk, membran og tettesjikt

Det er plastsluk og smøremembran med dokumentert utførelse.

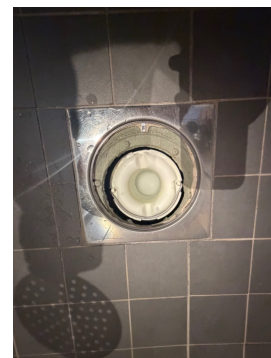
! TG 1 Sanitærutstyr og innredning

Rommet har innredning med nedfelt servant, veggmontert toalett og dusjvegg.

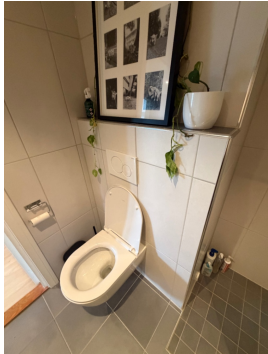
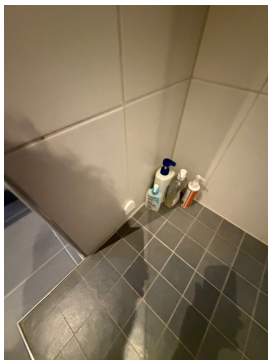
TG 2 Ventilasjon

Det er registrert at baderomsdør har liten eller manglende luftespalte mot gulv. Manglende luftespalte kan redusere luftutskifting i våtrommet og bidra til økt fuktbelastning. Forholdet vurderes som et avvik og gis tilstandsgrad TG2.

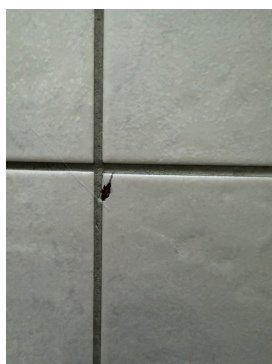
! TG IU Sluk, membran og tettesjikt

På grunn av våtrommets utforming er det ikke praktisk mulig å gjennomføre fuktmåling eller hulltaking i områder hvor det erfaringsmessig kan forekomme skader, herunder våtsone mot naboenhet, felles gangareal og yttervegger. I henhold til gjeldende metodikk for tilstandsrapportering (NS 3600) utføres destruktive undersøkelser kun der dette er gjennomførbart uten å skade konstruksjonen eller berøre tilstøtende enheter. Slik undersøkelse er derfor ikke utført.
