# Tilstandsrapport

3-ROMS LEILIGHET MED TO BALKONGER

Dampsaga allé 64, 2053 JESSHEIM

Befaringsdato: 10.12.2025

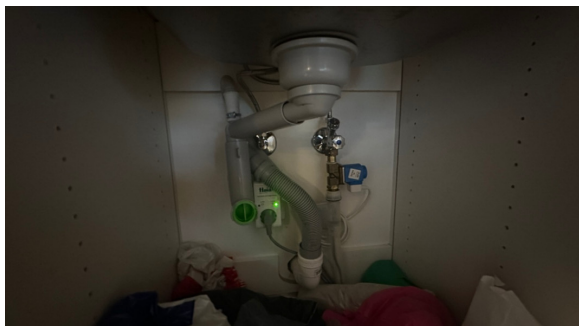
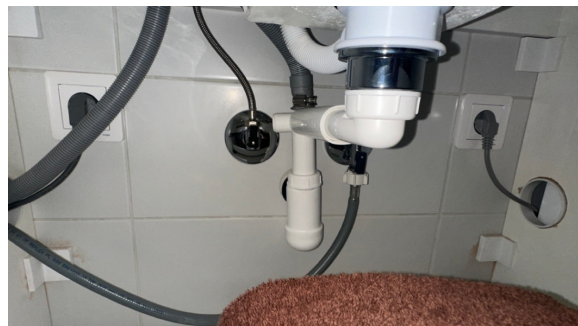
## TE 1 Avløpsrør

Interne og synlig avløpsrør i plast, ført til felles rørføringer.
