Tilstandsrapport

Enebolig

Kartedalsveien 3, 1903 GAN

Befaringsdato: 19.03.2026

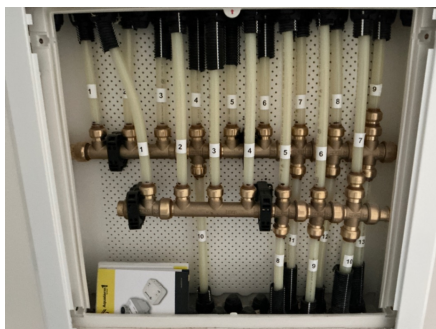
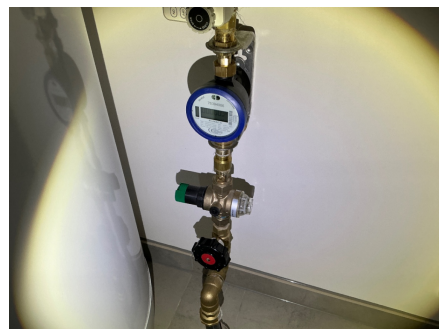
Innvendige vannledninger er av plast (rør-i-rør).
Hovedstoppekran: Plassert på vaskerom.

Vurderte forhold: Synlige vannrør er kontrollert med tanke på materiale, sammenkoblinger, kondens-/termisk isolasjon og hovedstoppekran. Ved rør-i-rør-system er fordelerskap og avledning av lekkasjevann til sluk kontrollert. Skjulte rør er vurdert ut fra opplyst alder på anlegget. Undertegnede har ikke spisskompetanse på området - for en mer teknisk kontroll må en fagspesialist engasjeres.

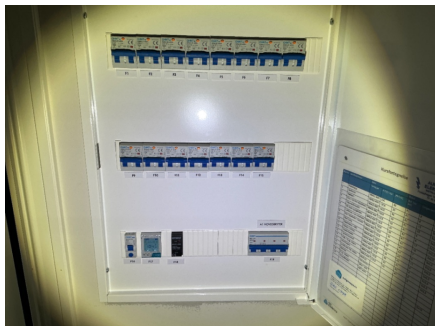
Kursfortegnelse

10. Finnes det kursfortegnelse, og er den i samsvar med antall sikringer?
Ja

11. Foreta en helhetsvurdering av det elektriske anlegget, dets alder, allmenne tilstand og fare for liv og helse. Bør det elektriske anlegget ha en utvidet el-kontroll?
Nei
