# Tilstandsrapport

Boligbygg med flere boenheter

Eckersbergs gate 53 A, 0260 OSLO

# Komplett Tilstandsrapport 2025

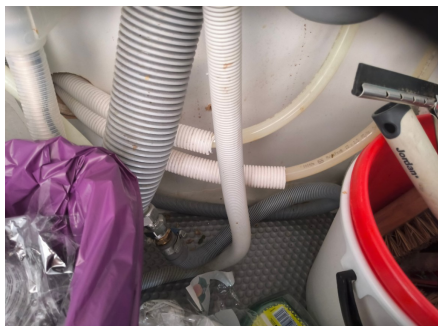
## TG 1 Avløpsrør

Type rør: Synlige avløpsrør av plast.  
Synlighet: Anlegget er i hovedsak skjult.

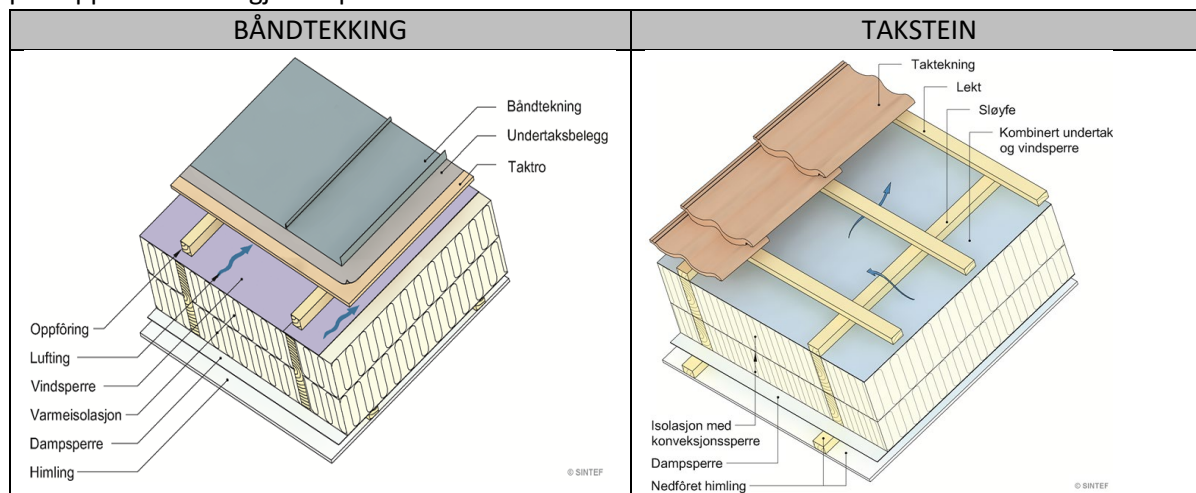
**Oppbygning av taket er som følgende:**

Vi har ikke gjort en kontroll av oppbygning på de ulike takflatene, men i hovedsak er det følgende prinsippsskisser som gjelder på de store flatene:

*\*Det er ikke gjort eksakt kontroll av oppbygning, dette er antatt.*

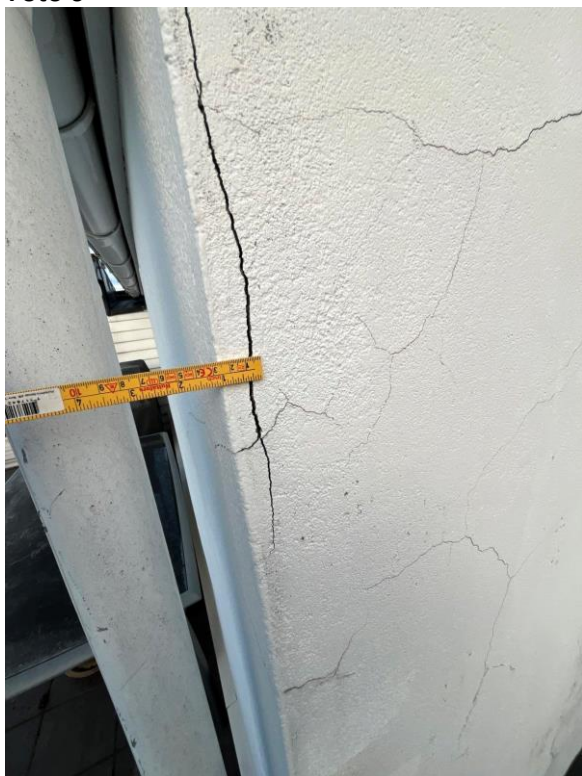
**Foto 6**

| Beskrivelse | Avvik? | Foto | Kommentar |
|---|---|---|---|
| Påførte skader | <b>Kritisk</b> | 5,6 | Kritiske skader registrert, tiltak må iverksettes. |
