# Tilstandsrapport

Boligbygg med flere boenheter

Enoks vei 11, 1181 OSLO

Befaringsdato: 18.01.2026

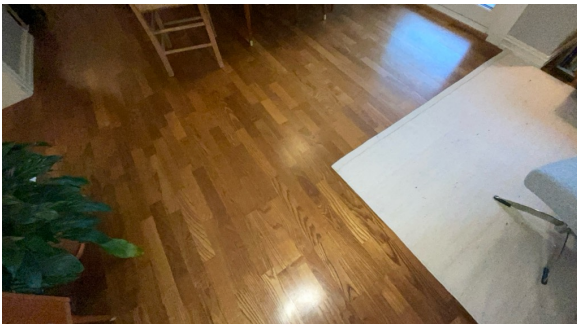
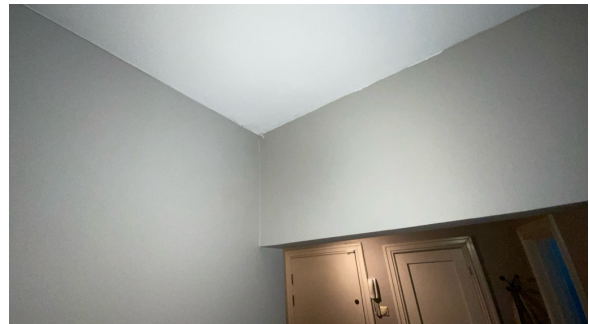
Godt vedlikeholdte overflater med vanlig bruksslitasje.

Eier malte opp himlinger og vegger i 2022, vegger i soverom er også malt i 2026.

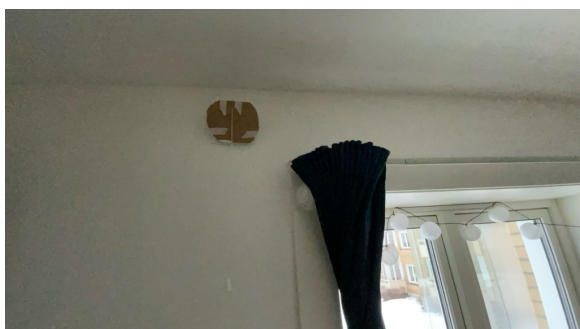
Ventilasjon

Naturlig ventilasjon fra byggeår, tilluft via ventiler i vegger eller spalter i vinduer. Avtrekksventiler i våtrom og wc. Dagens forskrifter har strengere krav til ventilasjonsløsning.

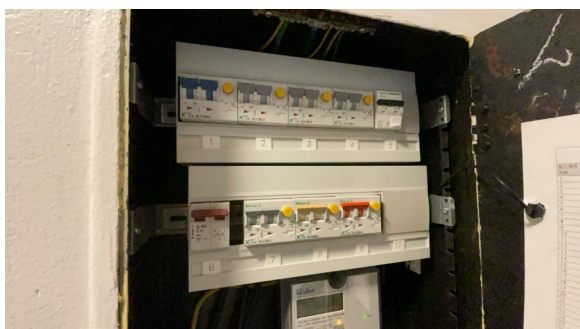
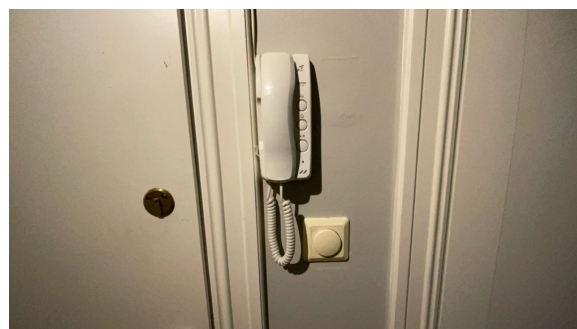
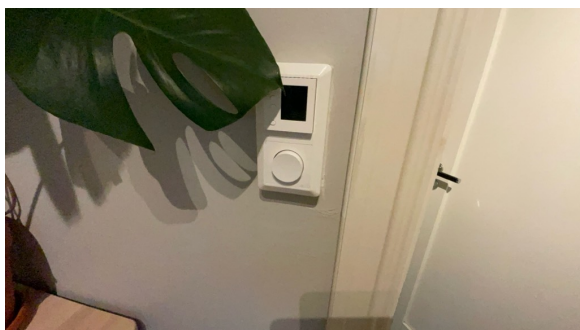
Elektrisk anlegg

Takstingeniør er ikke elektrisk fagmann, anlegget er derfor kun visuelt undersøkt. Ved kjøp av ny bolig anbefales det å gjennomføre en elektrisk tilstandskontroll.
