# Tilstandsrapport

Boligbygg med flere boenheter

Blystadringen 6 A, 2014 BLYSTADLIA

Befaringsdato: 09.01.2026

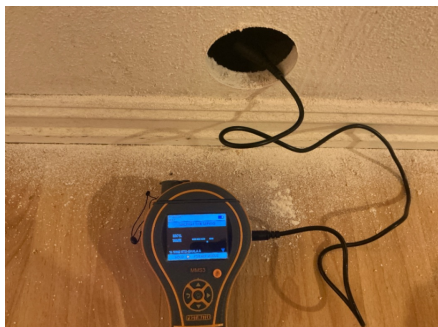
TG 0 er gitt, da målingen og observasjonene ved hullet ikke avdekket fuktskader, i tråd med bestemmelser i NS 3600, men reflekterer ikke alder for denne vurderingen.

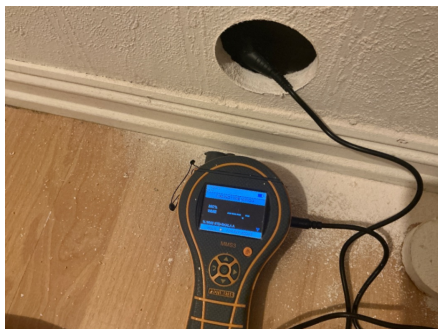
TG 0 er gitt, da målingen og observasjonene ved hullet ikke avdekket fuktskader, i tråd med bestemmelser i NS 3600, men reflekterer ikke alder for denne vurderingen.

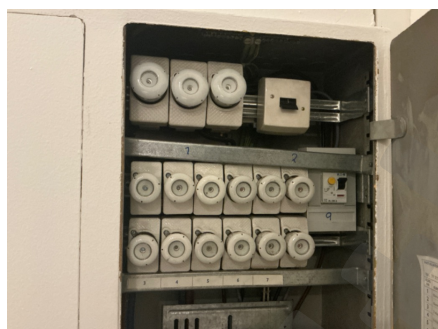
På grunn av manglende lovpålagt samsvarserklæring, bør en el-takstmann kontaktes for en utvidet el-kontroll av det elektriske anlegget slik at eventuelle avvik og tiltak kan kartlegges.

DLE anbefaler alle å ha utvidet el-kontroll hvert 5 år og på bakgrunn av dette anbefales det å gjennomføre en kontroll.
